Plano Municipal de Redução de Risco de Muriaé-MG

MAPEAMENTO DAS ÁREAS DE RISCO GEOLÓGICO

2ª Etapa: Mapeamento das Áreas de Risco Geológico

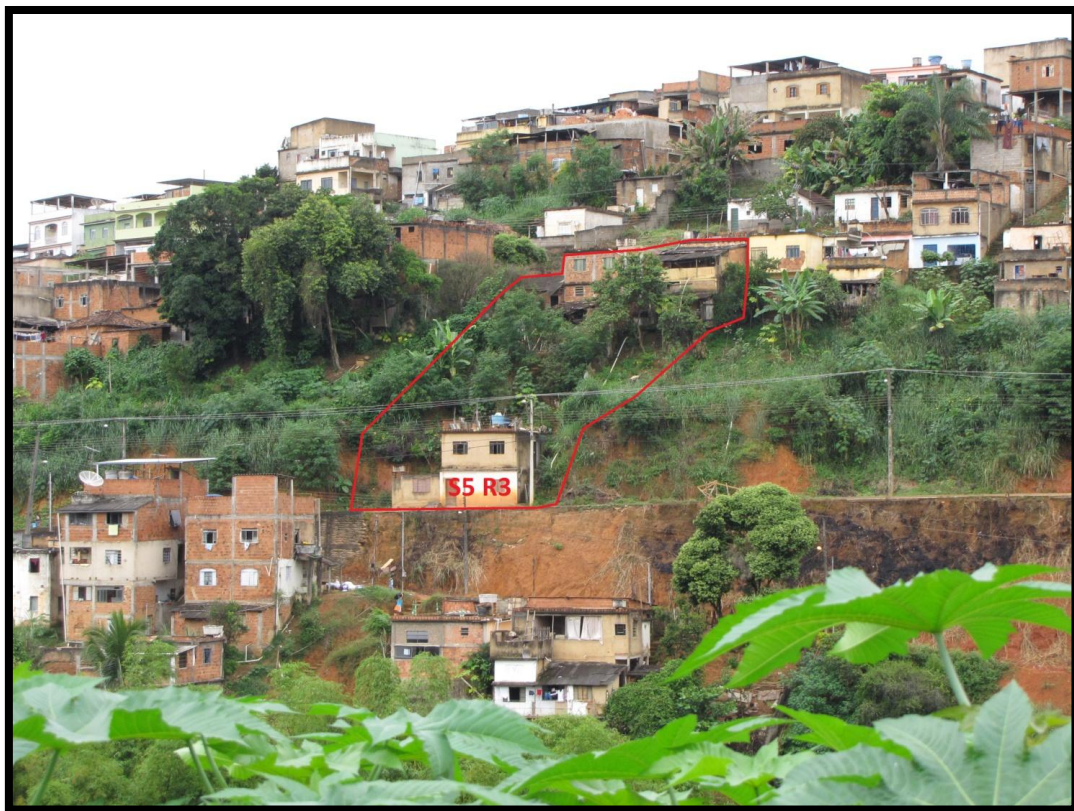
Foto 9 – Vista frontal do setor de risco com destaque para o domicílio da base exposto a novos escorregamentos de solo e a ação das águas superficiais concentradas.

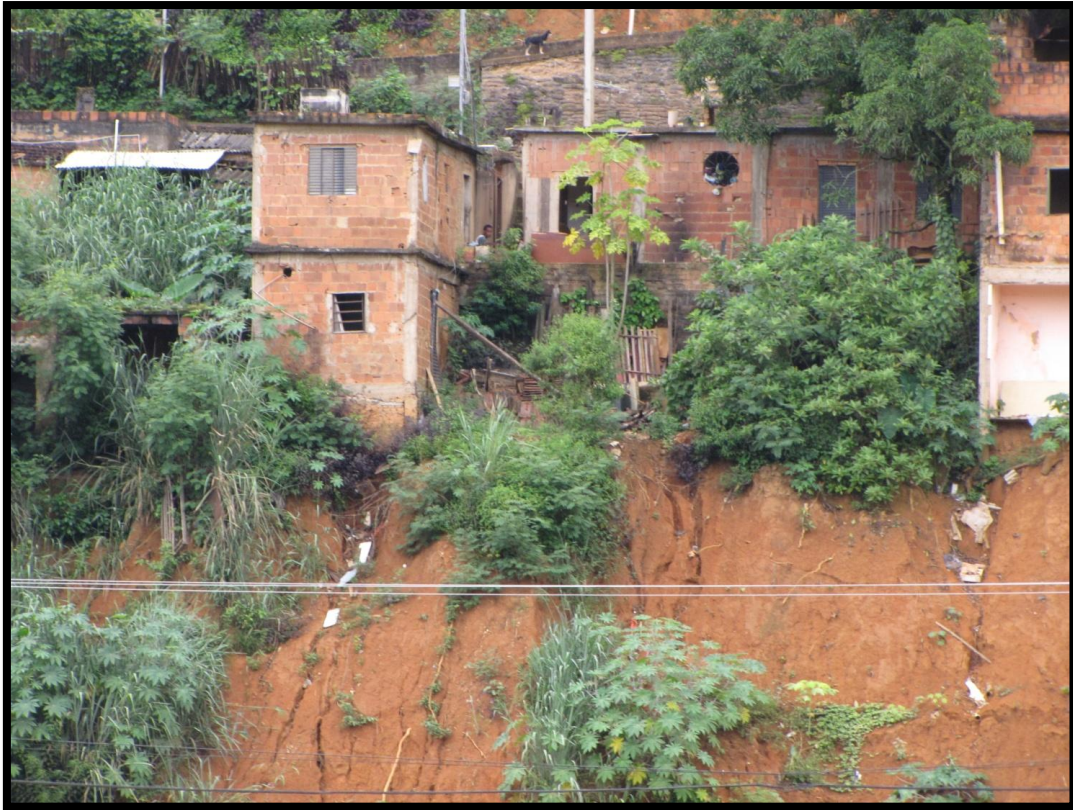
Foto 12 – Vista complementar a esquerda da foto 11 com detalhe para outros sulcos erosivos evoluídos sob os domicílios.

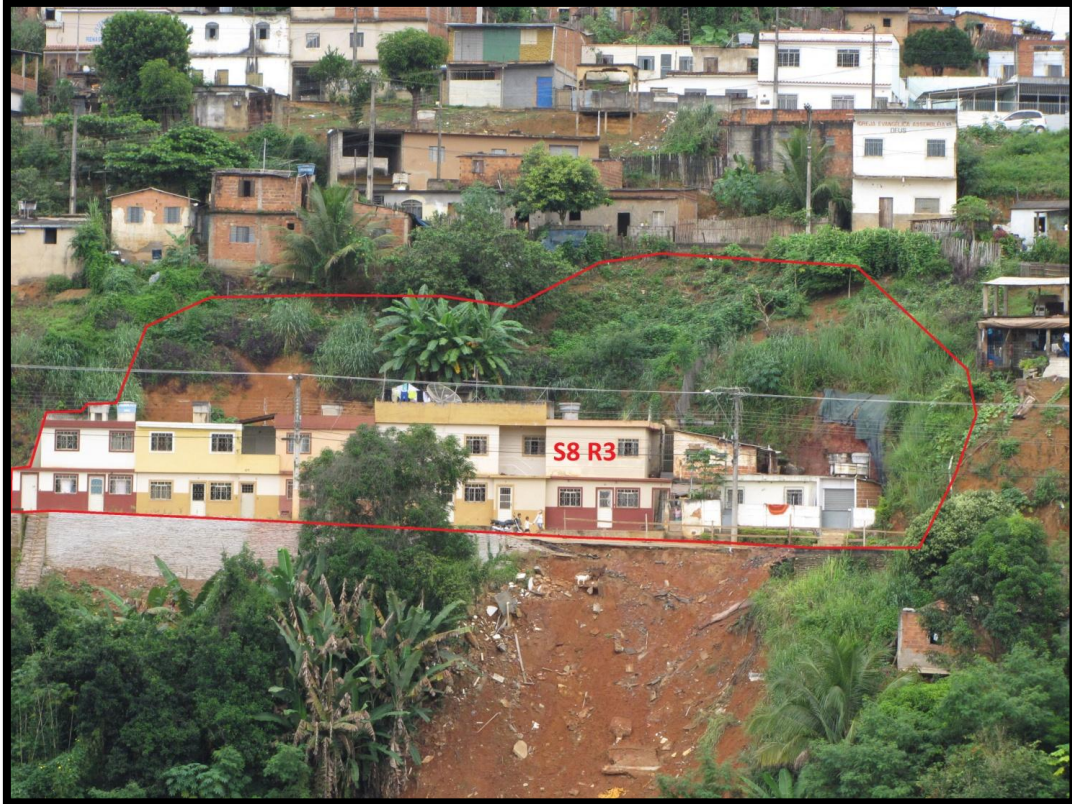
Foto 14 – Vista frontal do setor 8 de risco geológico com detalhe para o desnível elevado entre as faixas ocupadas da base e da crista e para os cortes verticalizados com alturas superiores a 8,0m nos fundos dos domicílios da base.

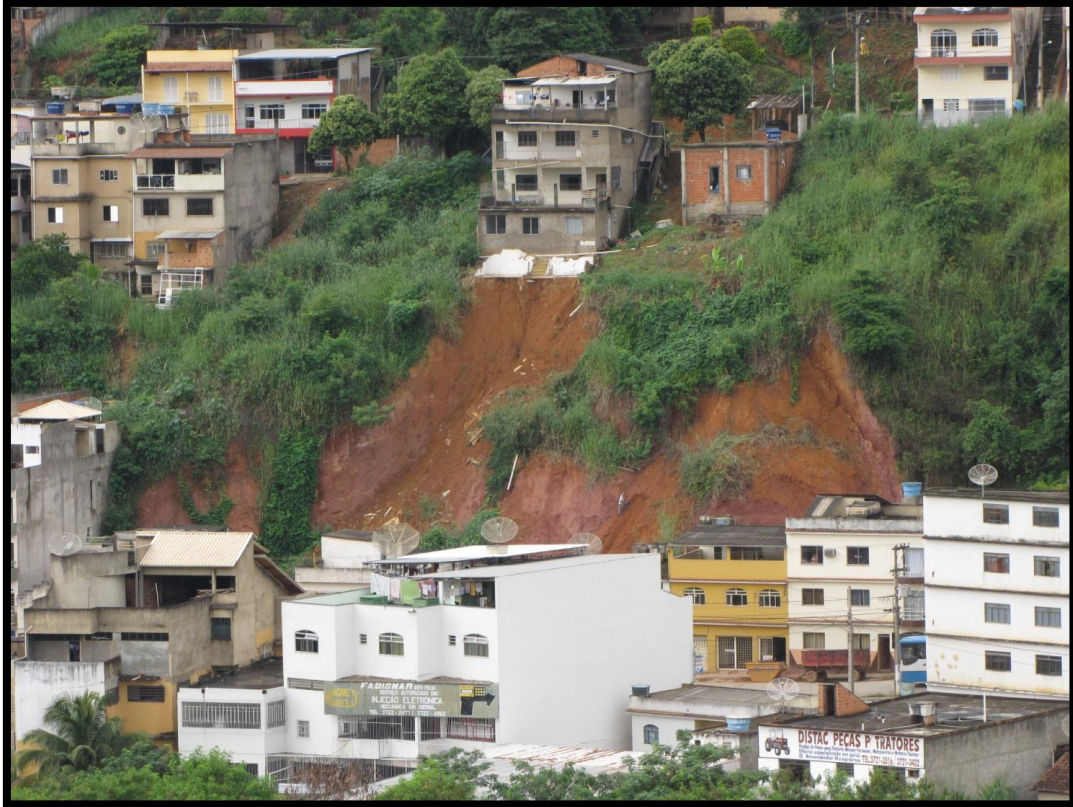
Foto 26 – Detalhe para as superfícies de ruptura dos escorregamentos anteriores que acarretaram no colapso de parte do domicílio que ocupa a crista.

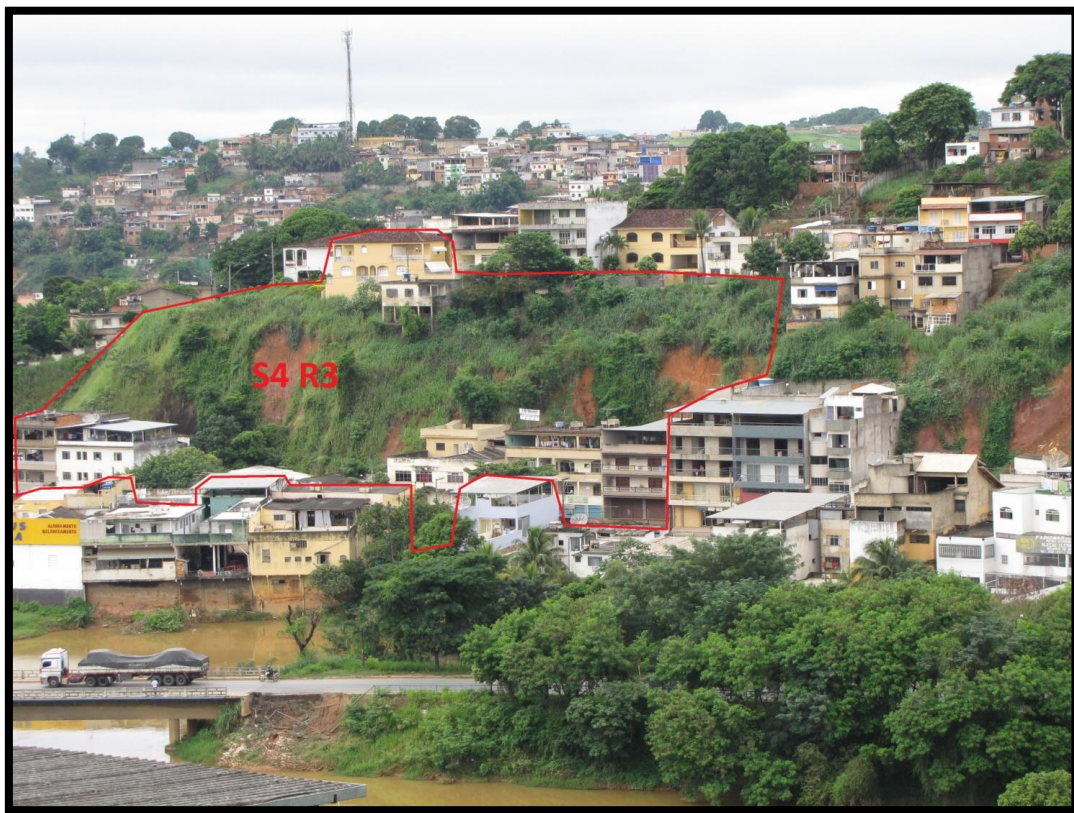
Foto 28 – Vista frontal do setor 4 de risco geológico. Detalhe para o desnível entre os ocupações da base da e do topo da encosta e para as cicatrizes de escorregamentos anteriores.

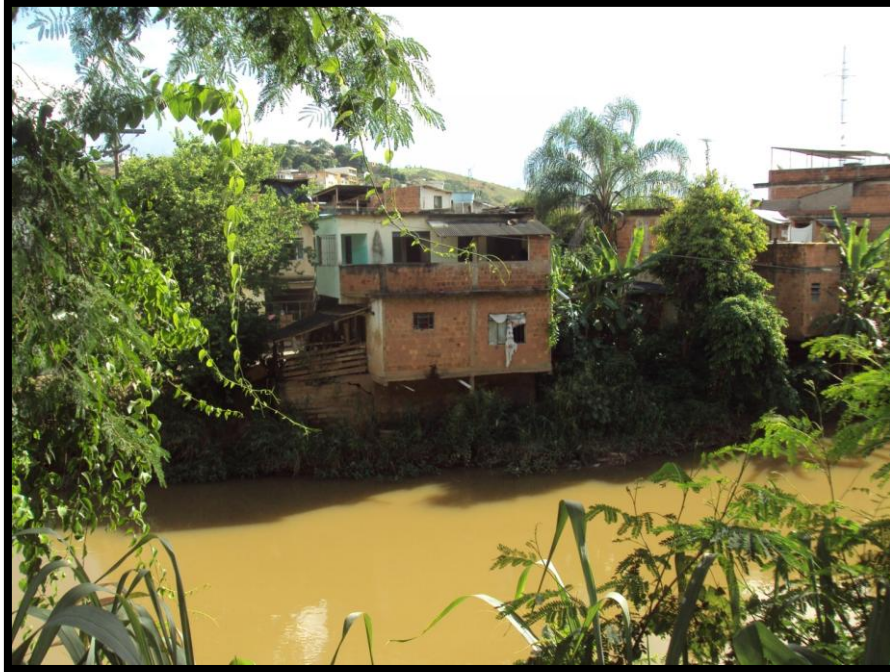
Foto 33 – Vista parcial do setor com detalhe para a ocupação adjacente ao canal com danos estruturais evidentes (trincas) na estruturas relacionadas a recalques.

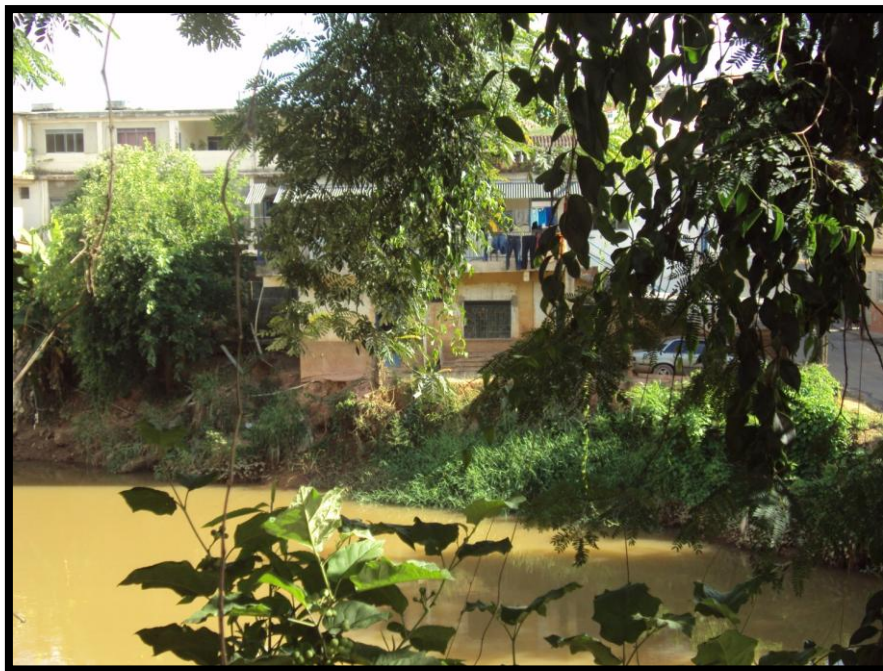
Foto 34 – Vista parcial do setor. Domicílio adjacente ao canal onde processos de solapamento foram responsável pela colapso parcial do mesmo.

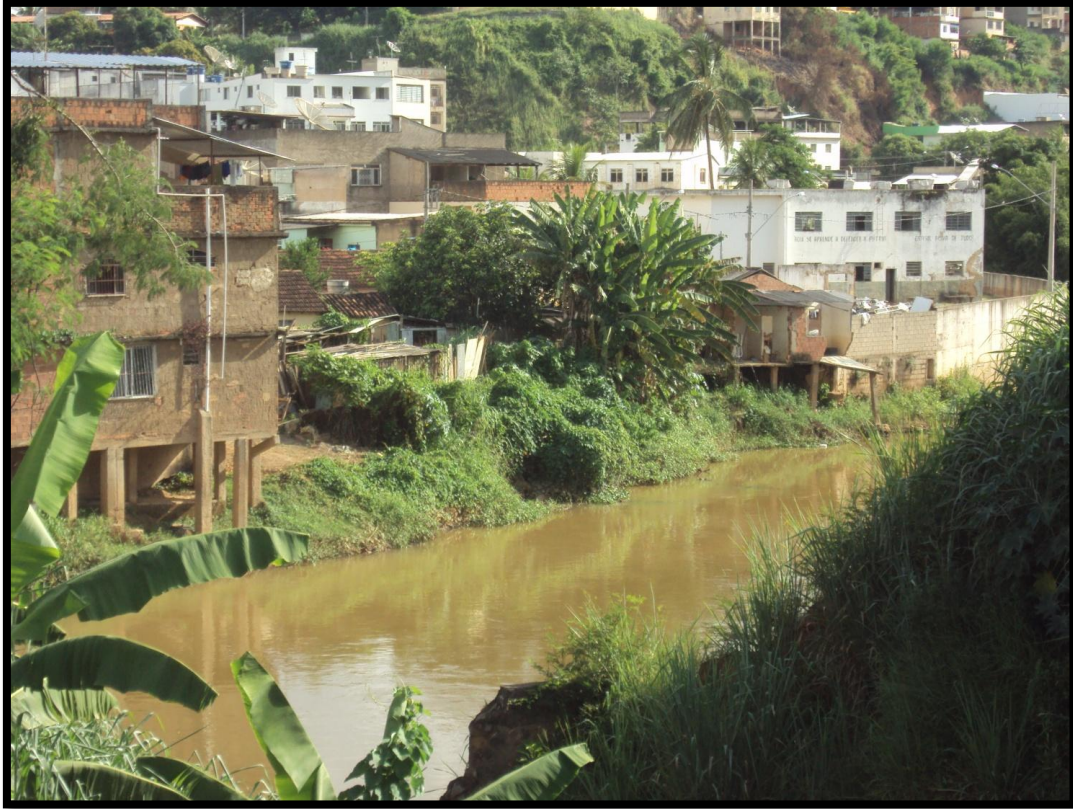
Foto 35 – Vista parcial do setor. Próximo ao muro na margem do canal um domicílios já foi desocupado em decorrência dos danos estruturais. Notar as colunas de sustentação expostas de um domicílio de 3 pavimentos onde tem-se a possibilidade das mesmas serem danificadas por materiais diversos transportados quando do período de chuvas e elevação do nível de água.

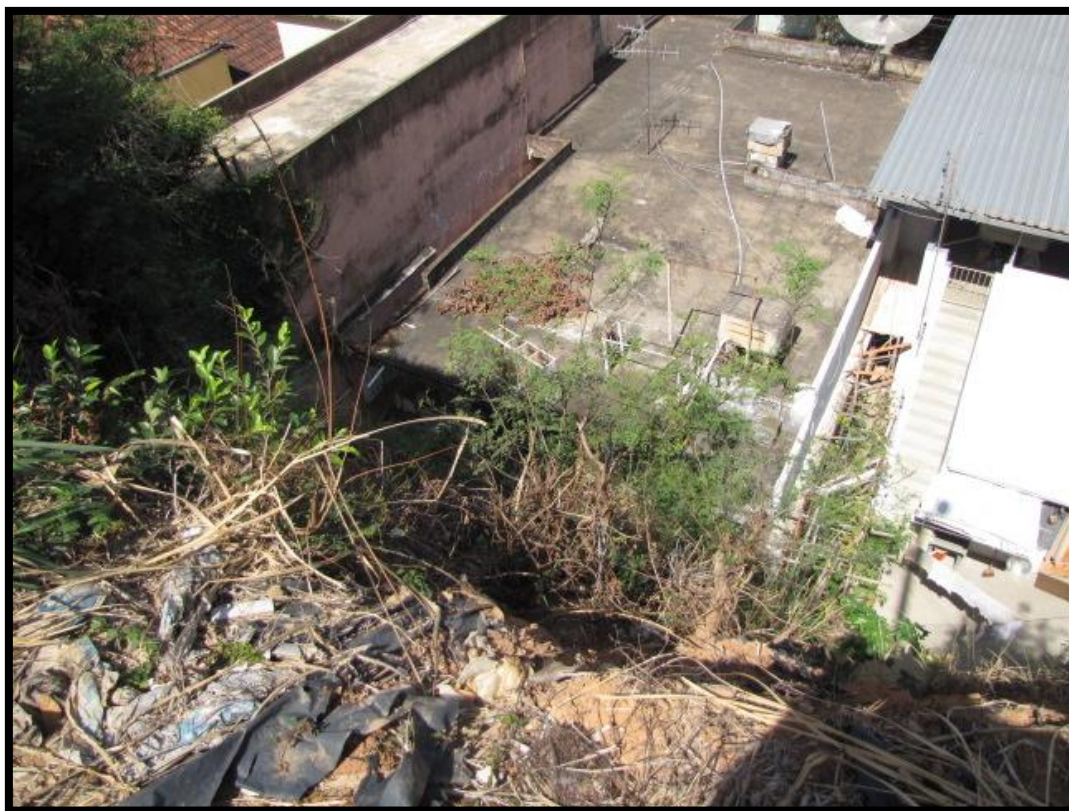
Foto 43 – Cicatriz de escorregamento anterior com possibilidade de recorrência do processo.

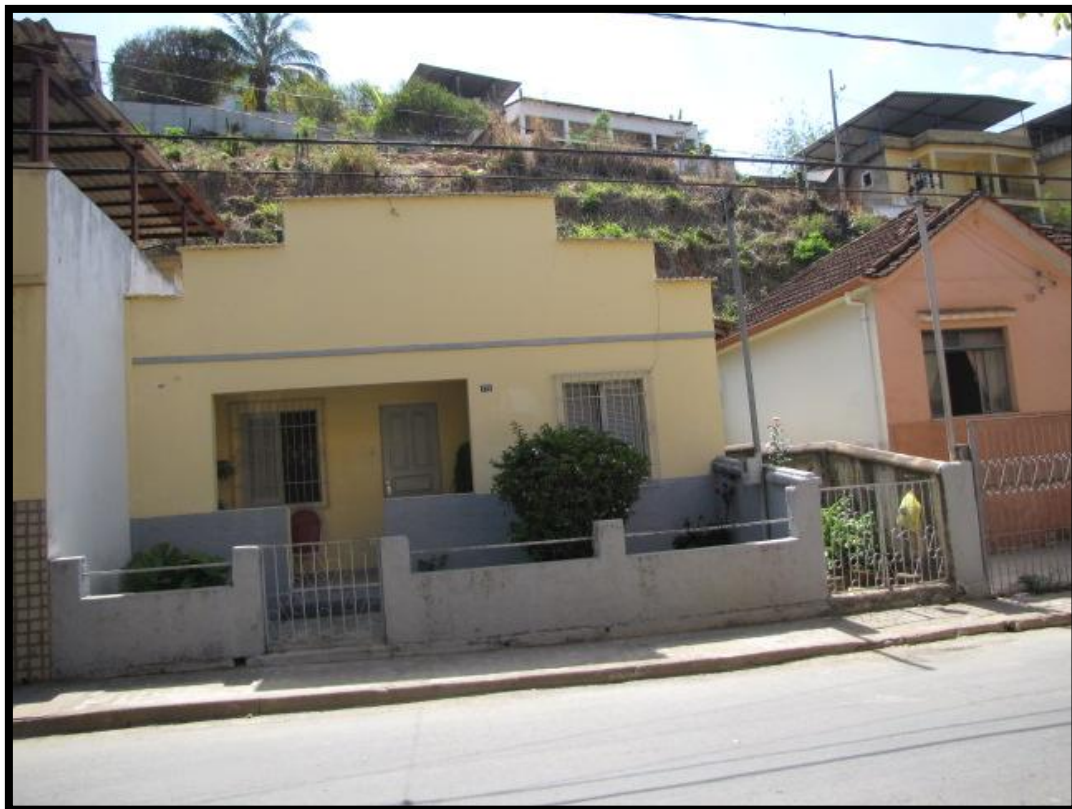
Foto 46 – Vista parcial do setor. Trecho com domicílios de 1 pavimento e encosta não tratada.

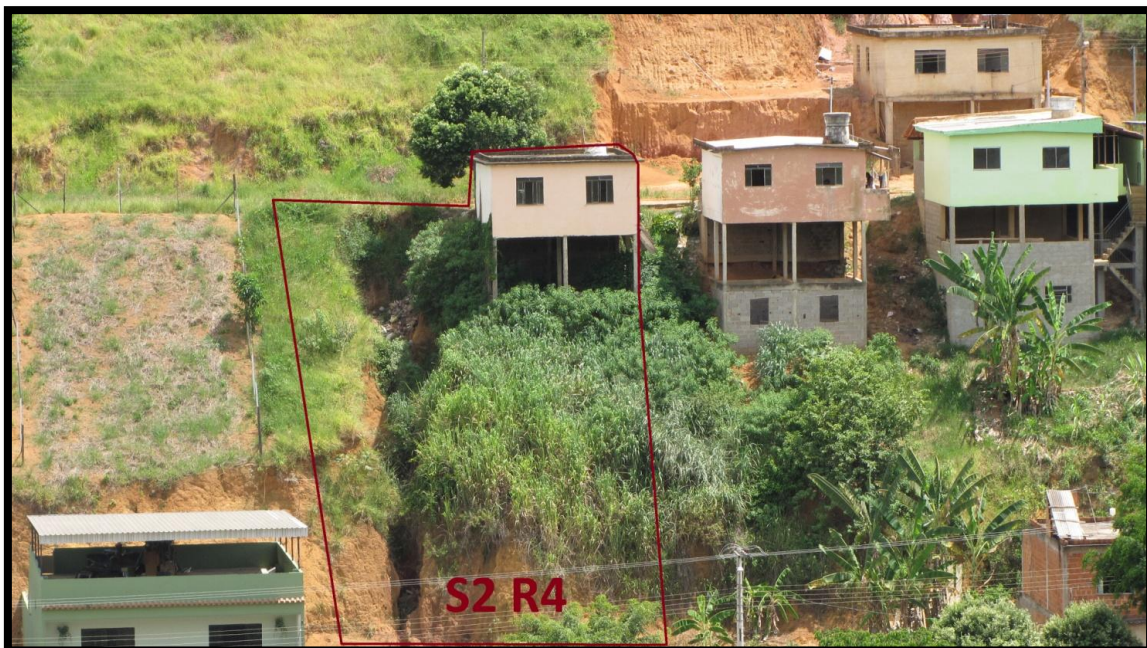
Foto 53 – Vista frontal do setor de risco geológico. Notar feição erosiva de grande porte adjacente ao domicílio.

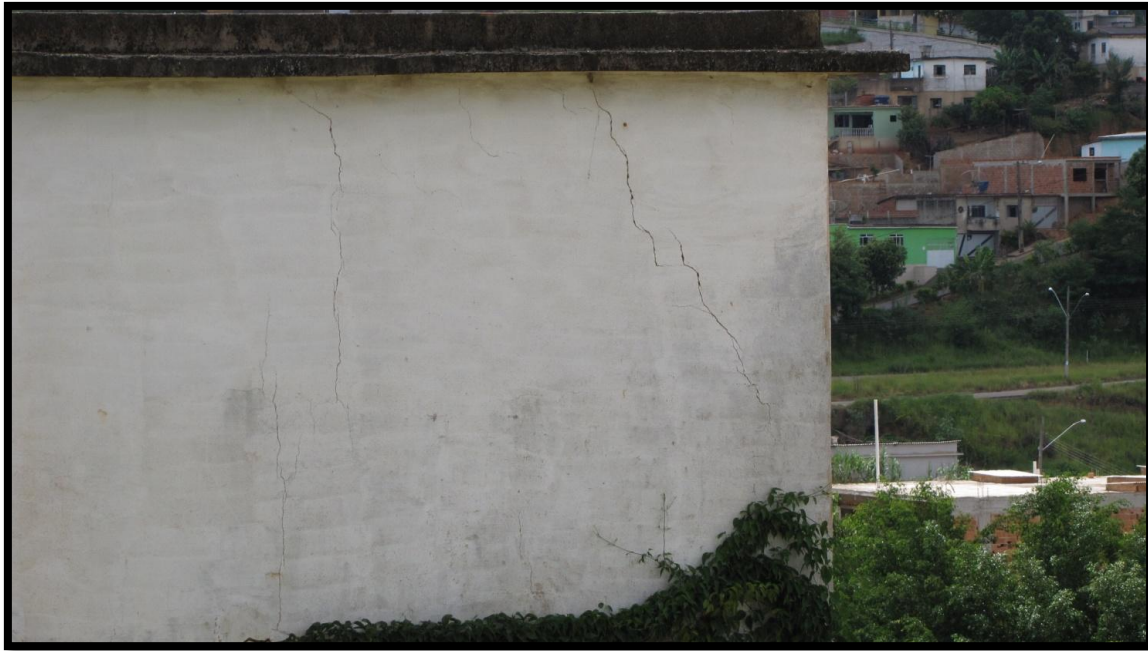
Foto 54 – Trincas na estrutura da edificação.

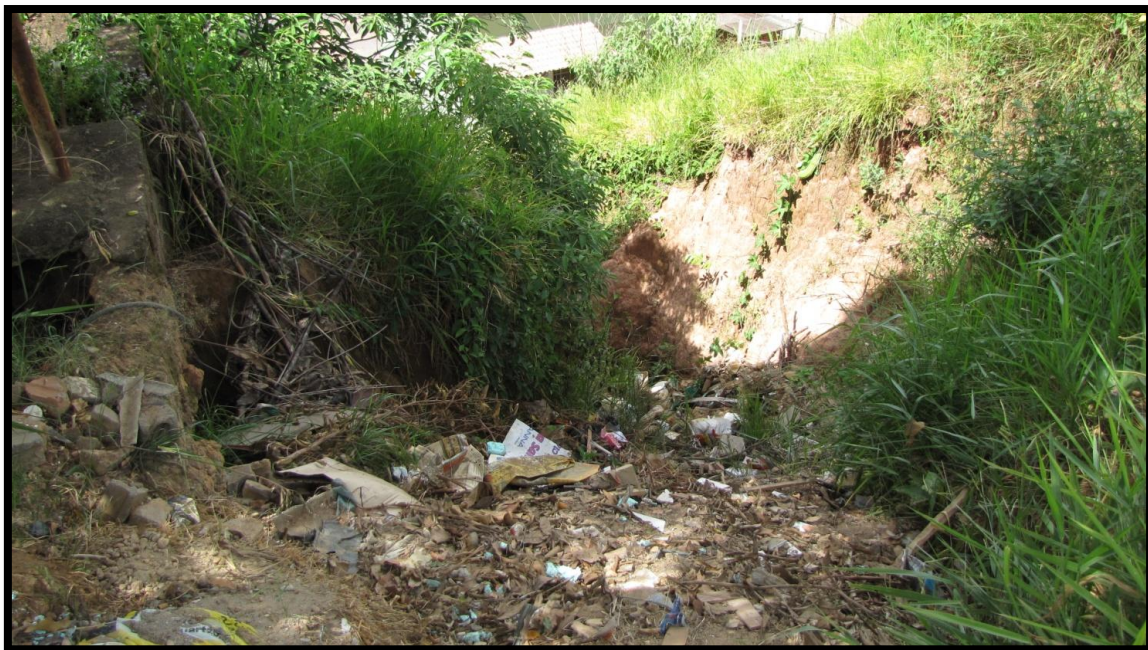
Foto 55 – Feição erosiva de grande porte adjacente ao domicílio.

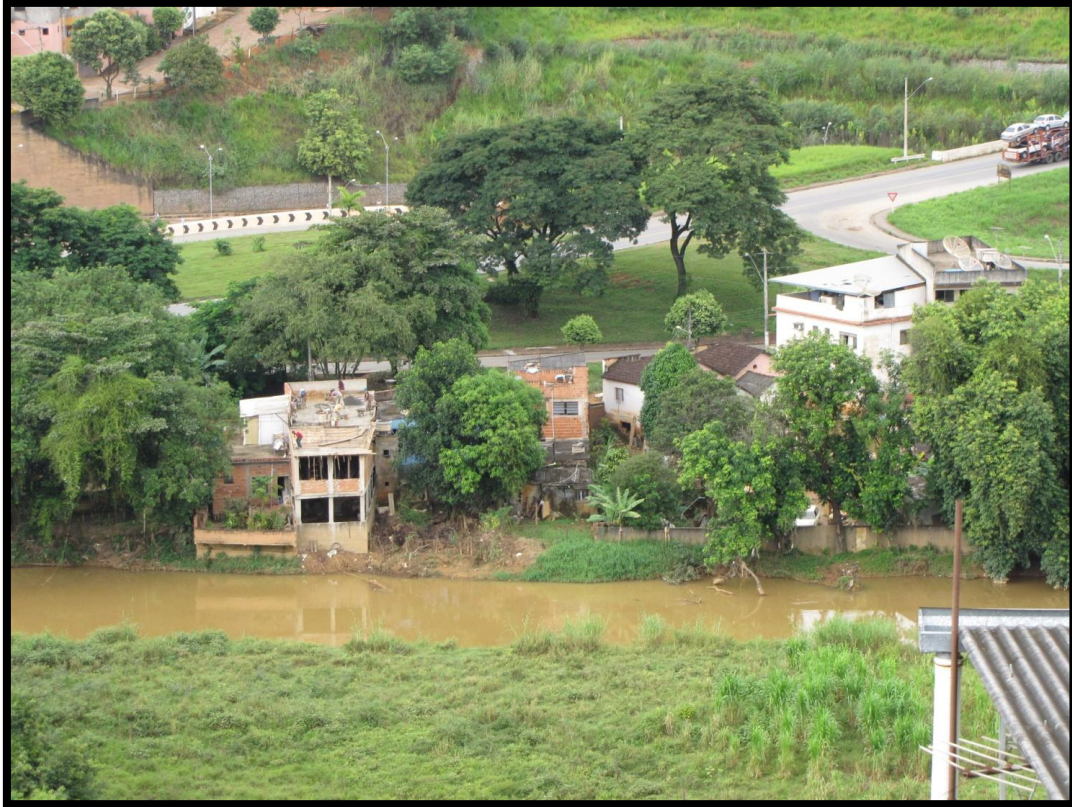
Foto 65 – Domicílios construídos adjacente ao Rio Muriaé. Área próximo a alça viária referente a entrada da cidade onde os processos de inundação são recorrentes com elevação de 2,0m do nível do Rio Muriaé.

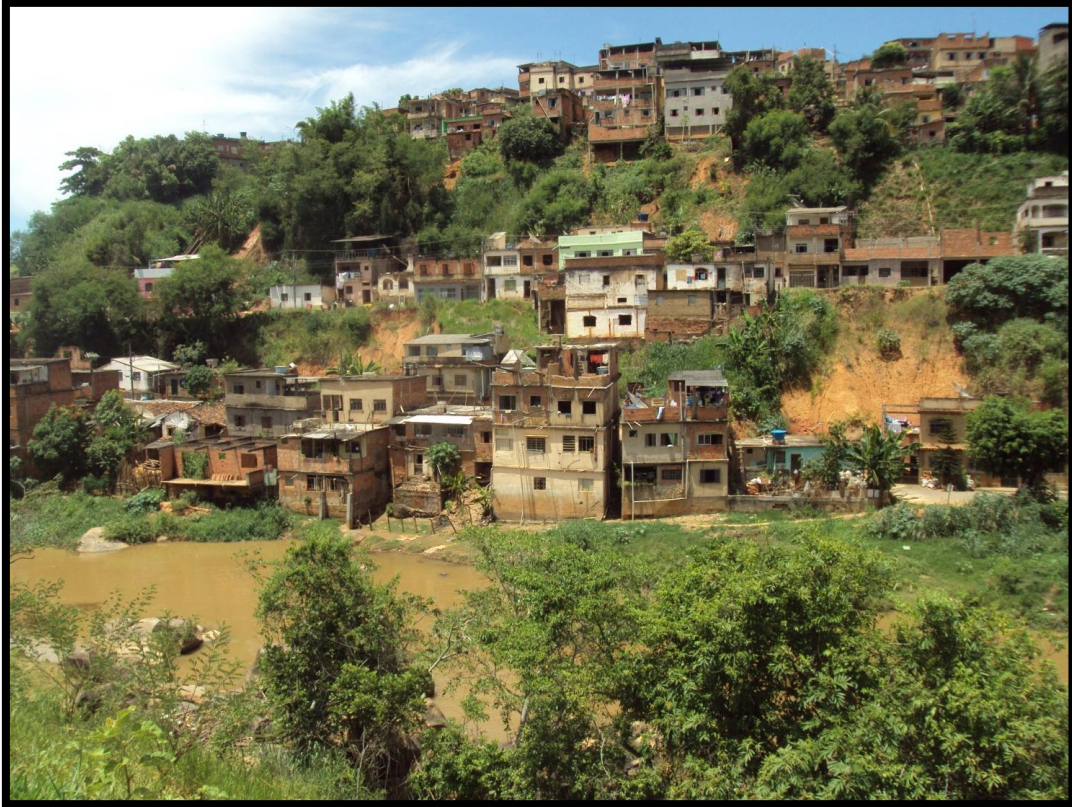
Foto 68 – Detalhe do mesmo setor de risco ressaltando a dinâmica fluvial do rio Muriaé e a suscetibilidade no mesmo setor a deflagração de processos de inundação, solapamentos e escorregamentos de solo.

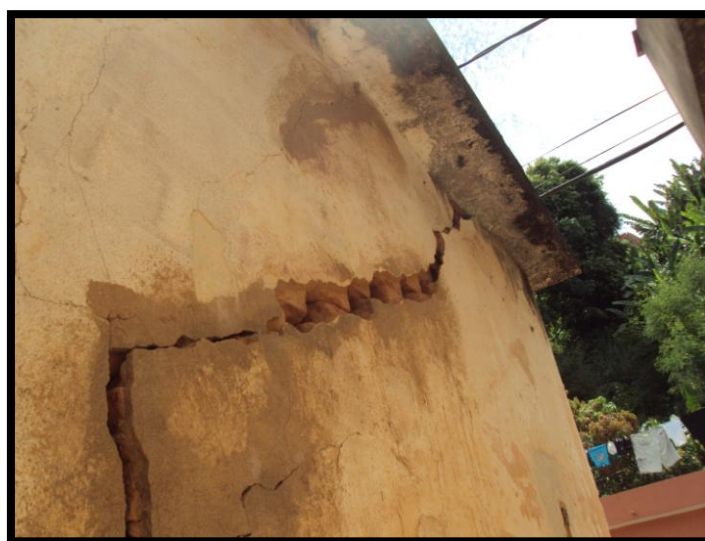
Foto 71 – Danos estruturais no domicílio ilustrado na foto anterior.

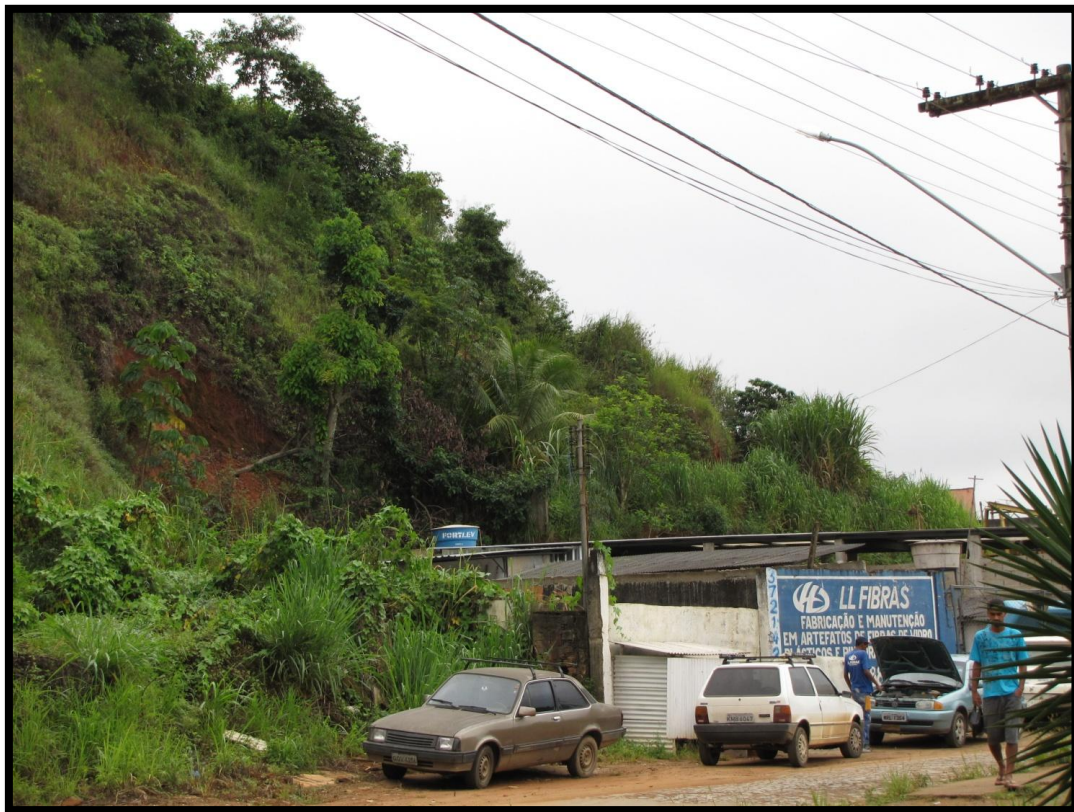
Foto 85 – Vista parcial do setor com detalhe para os cortes verticalizados e a ocupação da base com afastamento mínimo em relação a face do talude.

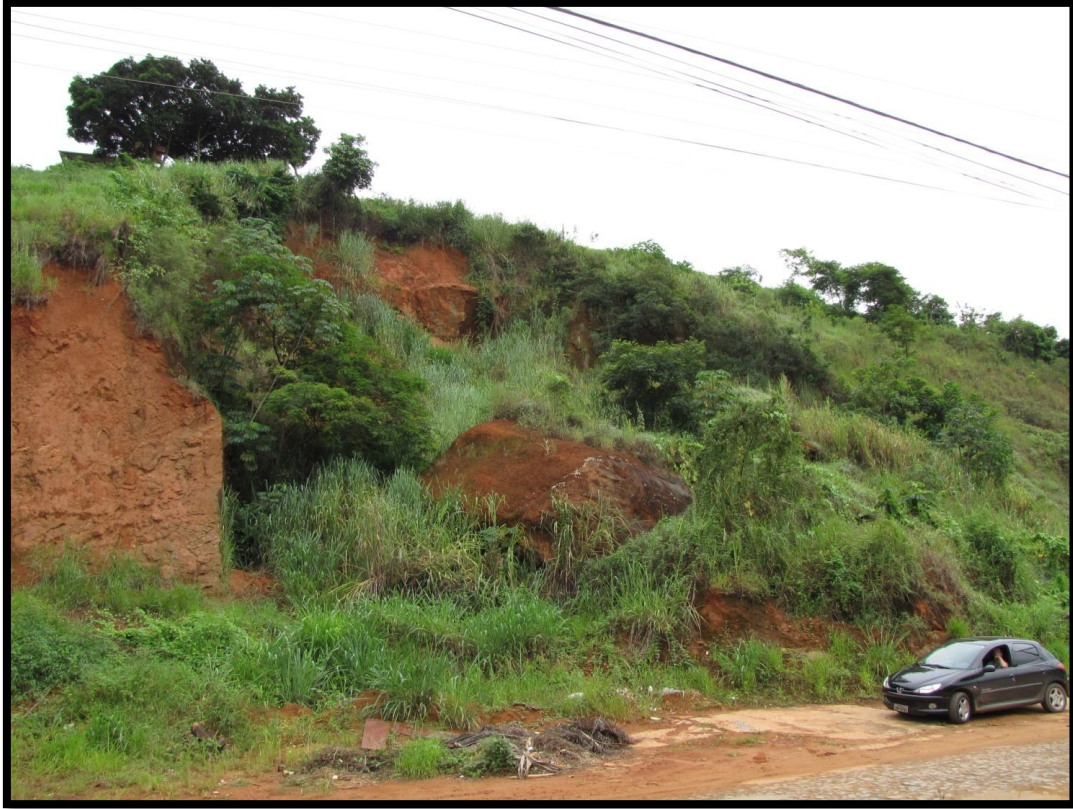
Foto 86 – Detalhe para bloco rochoso que se desprende do maciço rochoso e atingiu a base da encosta em um trecho não ocupado.

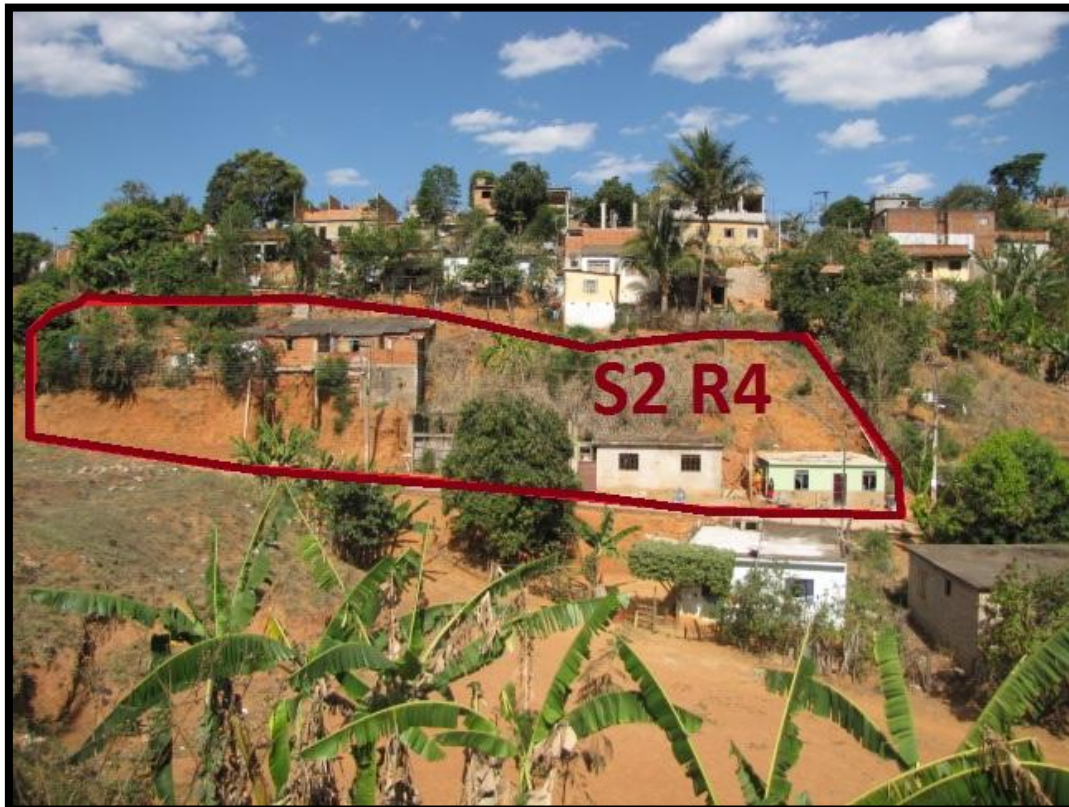
Foto 100 – Vista frontal do setor de risco. Domicílios de baixo padrão construtivo, indícios de movimentação do terreno e histórico de escorregamentos.

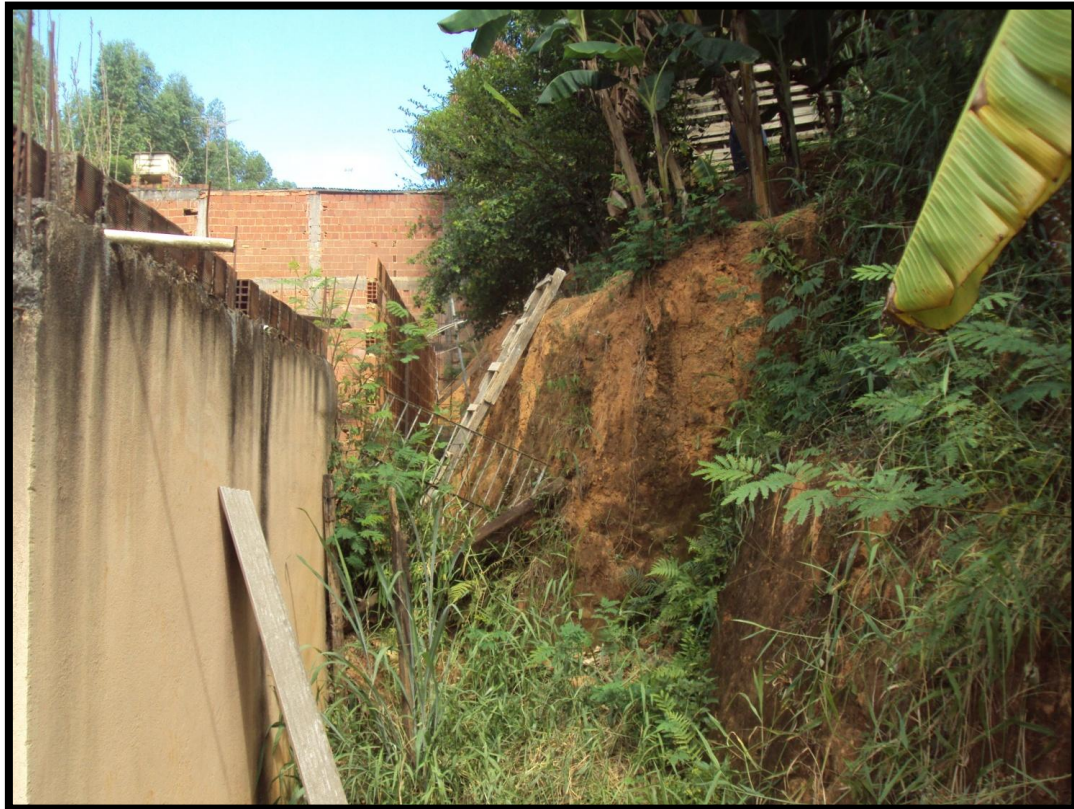
Foto 101 – Fundos de um dos domicílios com detalhe para o afastamento pequeno entre o domicílio e a face do talude.

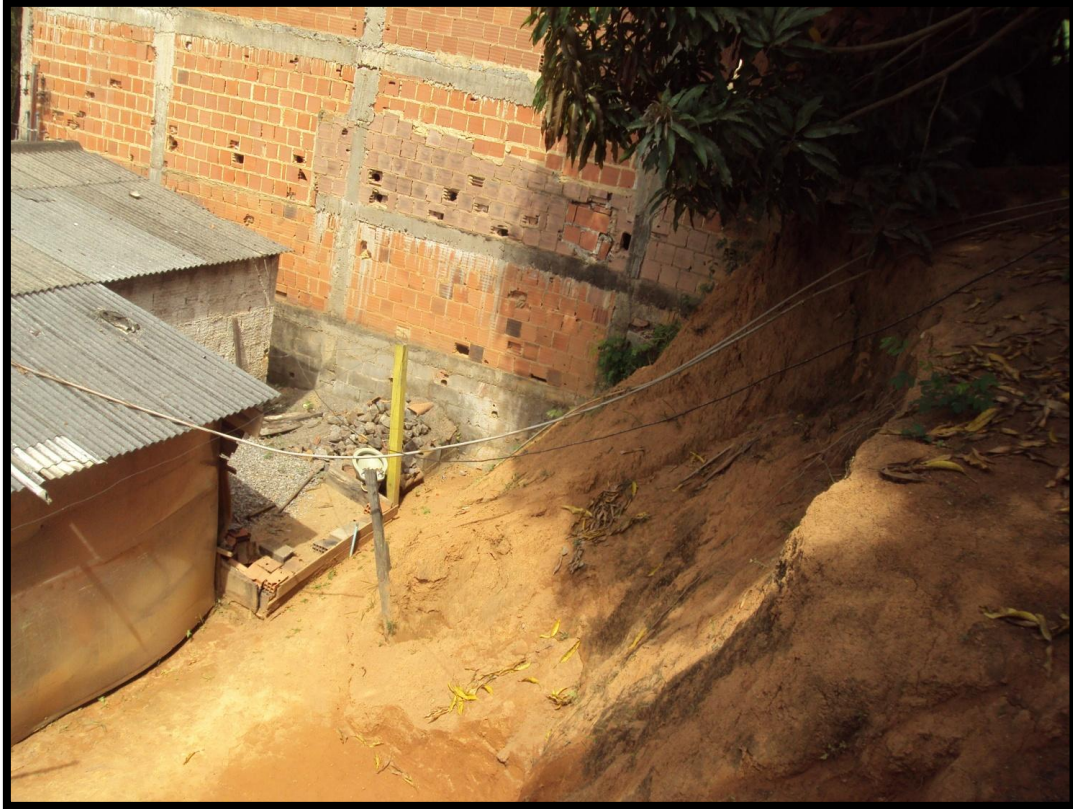
Foto 102 – Cicatriz de escorregamento nos fundos de um domicílio do setor resultado da alteração da geometria do talude.

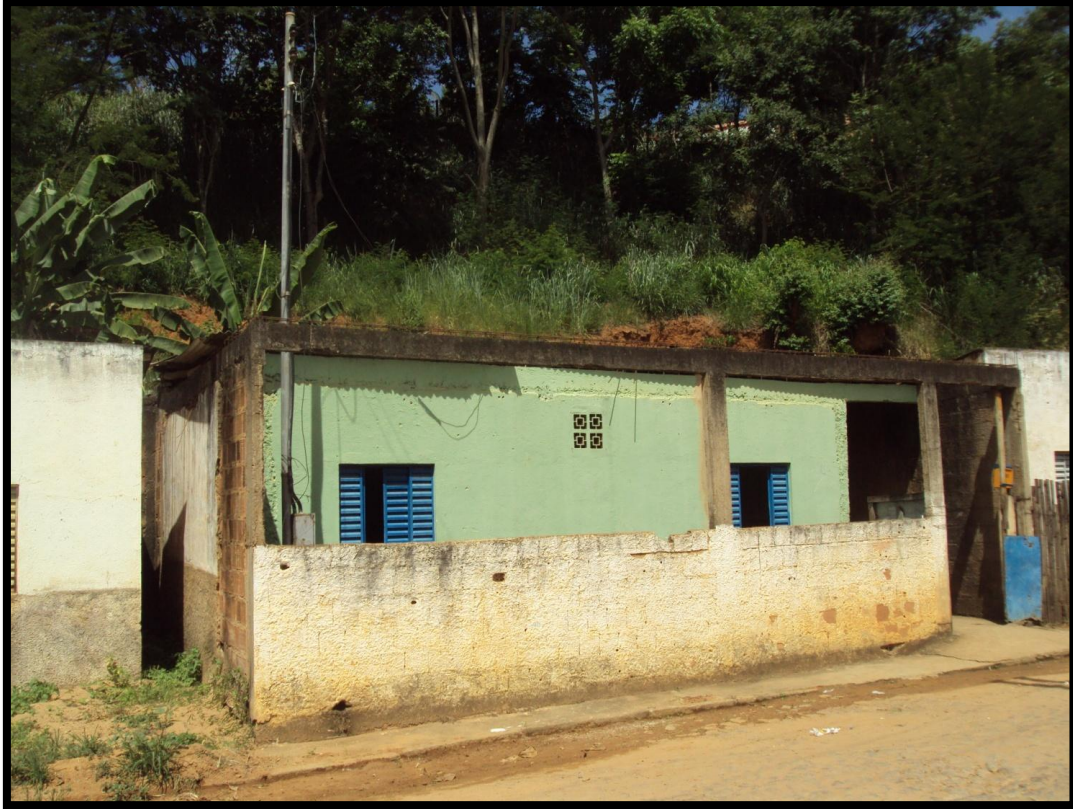
Foto 105 – Vista parcial do setor de risco com detalhe para o padrão construtivo do domicílio e o talude de corte com altura de 2,3 m nos fundos do mesmo.

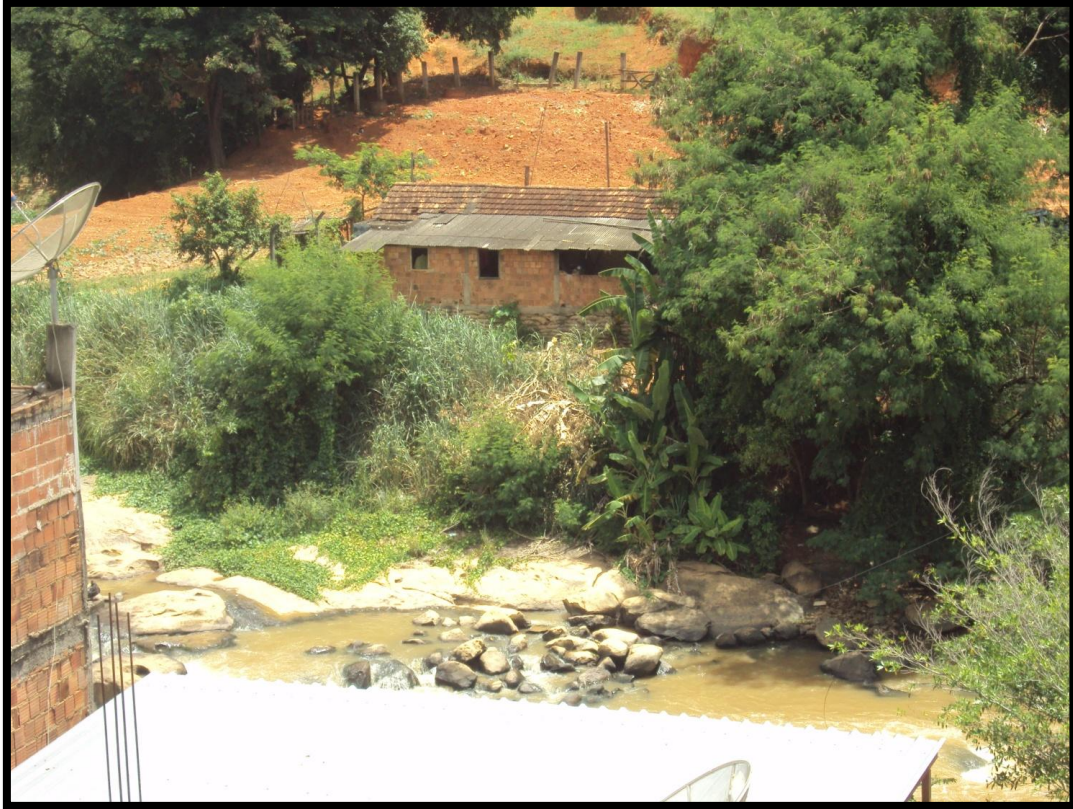
Foto 106 – Vista parcial do trecho 2 do setor de risco sendo esta área suscetível a processos de solapamento intensos.

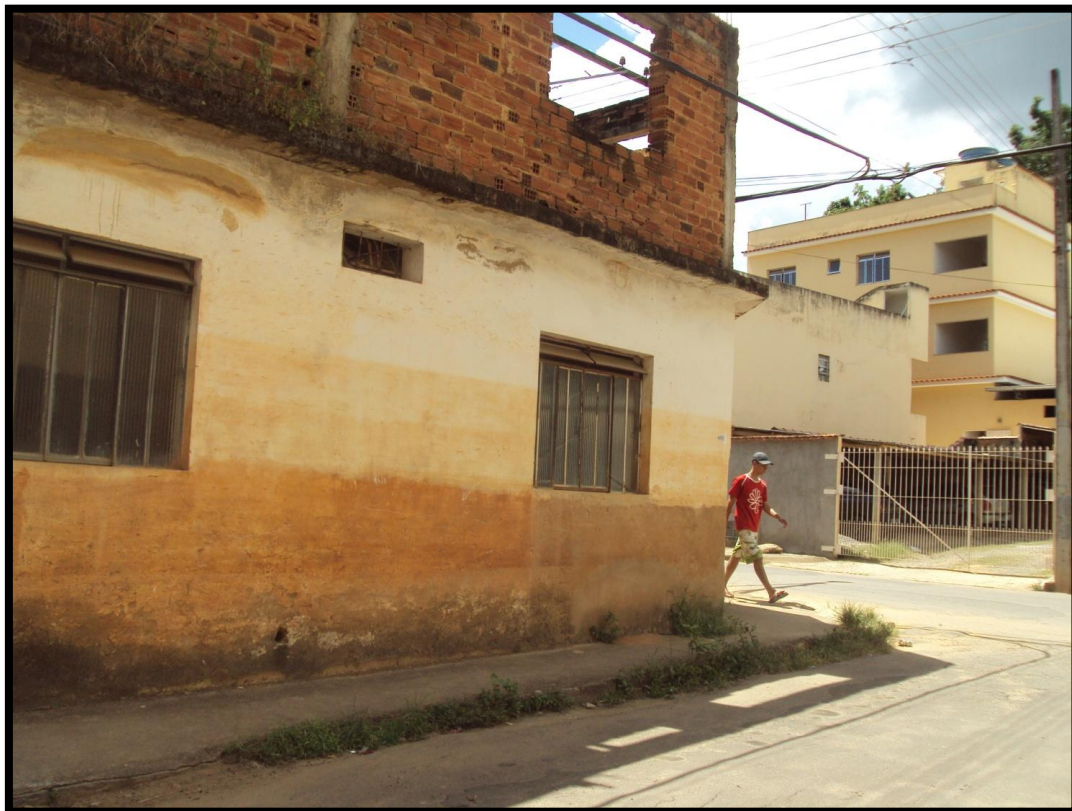
Foto 109 – Outro domicílio do setor com marcas do último episódio de inundação.

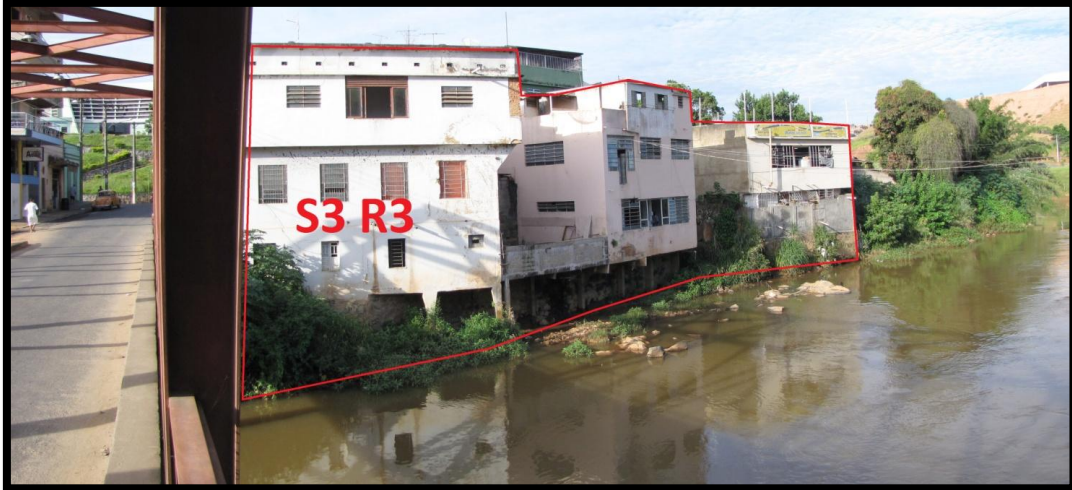
Foto 115 – Vista parcial do setor que abrange as duas margens. Estruturas dos domicílios construídas dentro do canal. Trincas na alvenaria e nas bases dos domicílios relacionadas a recalques que podem evoluir para o colapso total das edificações.

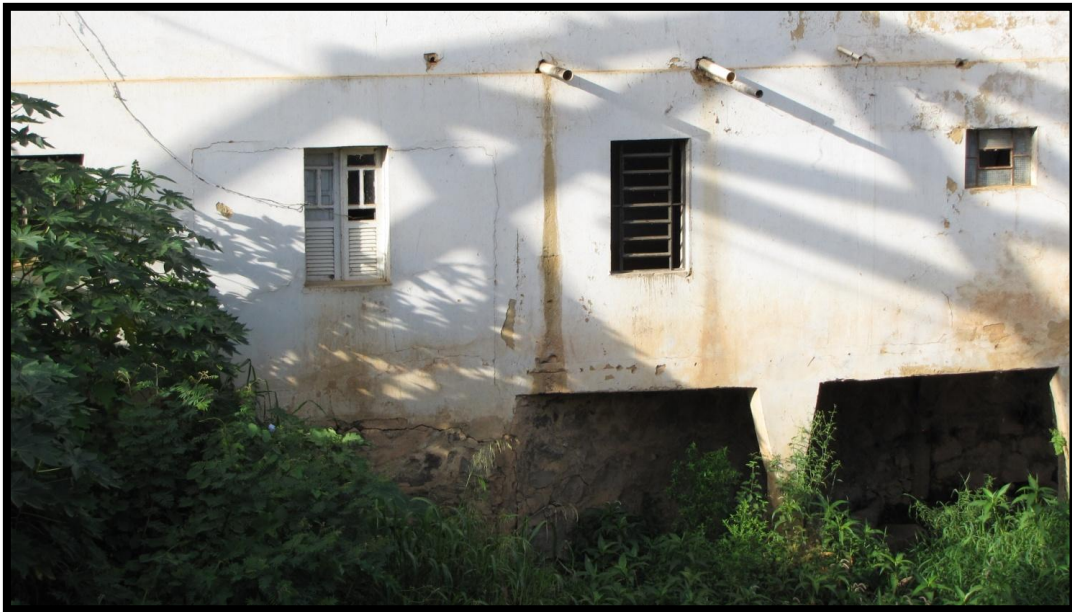
Foto 116 – Notar trincas na alvenaria do domicílio relacionadas a pequenos recalques.

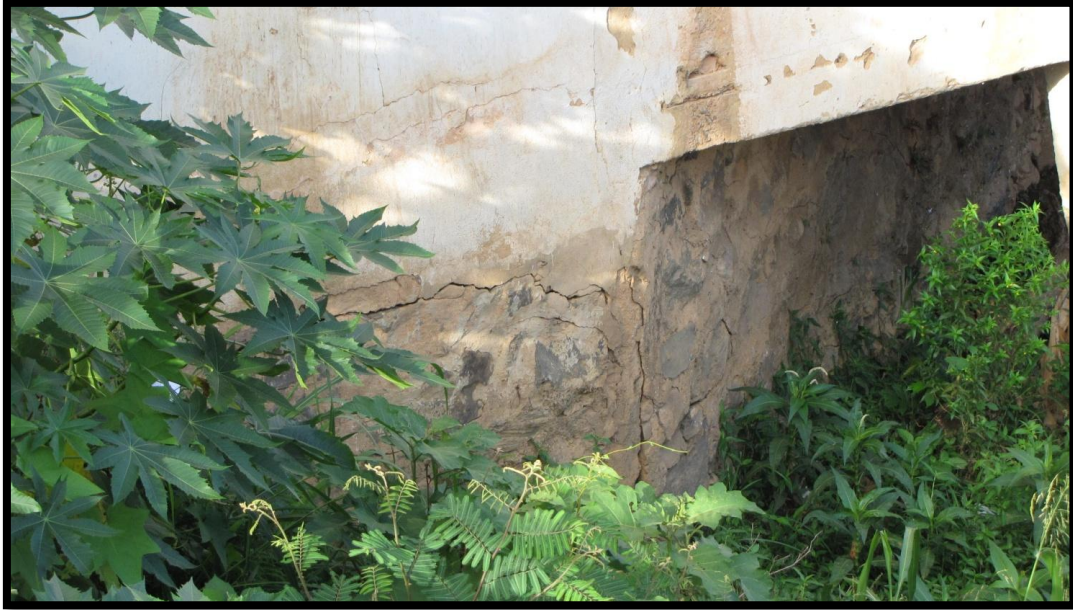
Foto 117 – Trincas na base dos domicílios – muros de pedra argamassada.

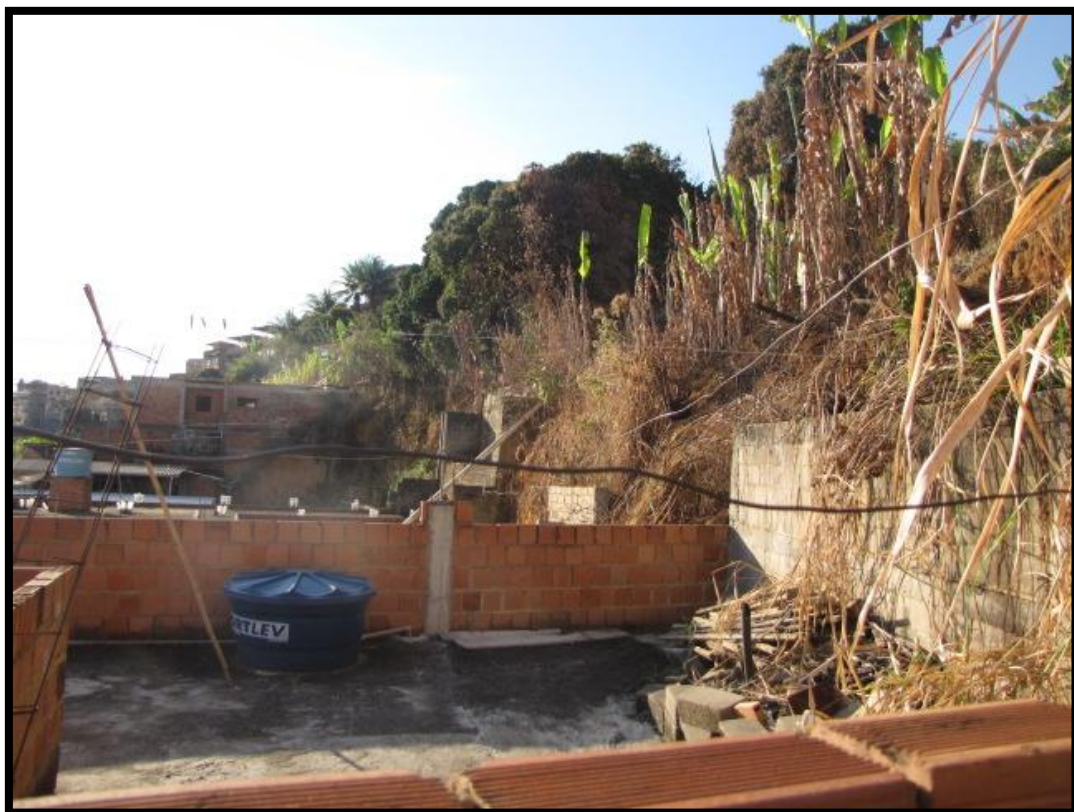
Foto 142 – Detalhe para a encosta nos fundos dos domicílios que ocupam a base onde constatou-se a possibilidade de ocorrerem escorregamentos pontuais de solo.
