Plano Municipal de Redução de Risco de Muriaé-MG

MAPEAMENTO DAS ÁREAS DE RISCO GEOLÓGICO

2ª Etapa: Mapeamento das Áreas de Risco Geológico

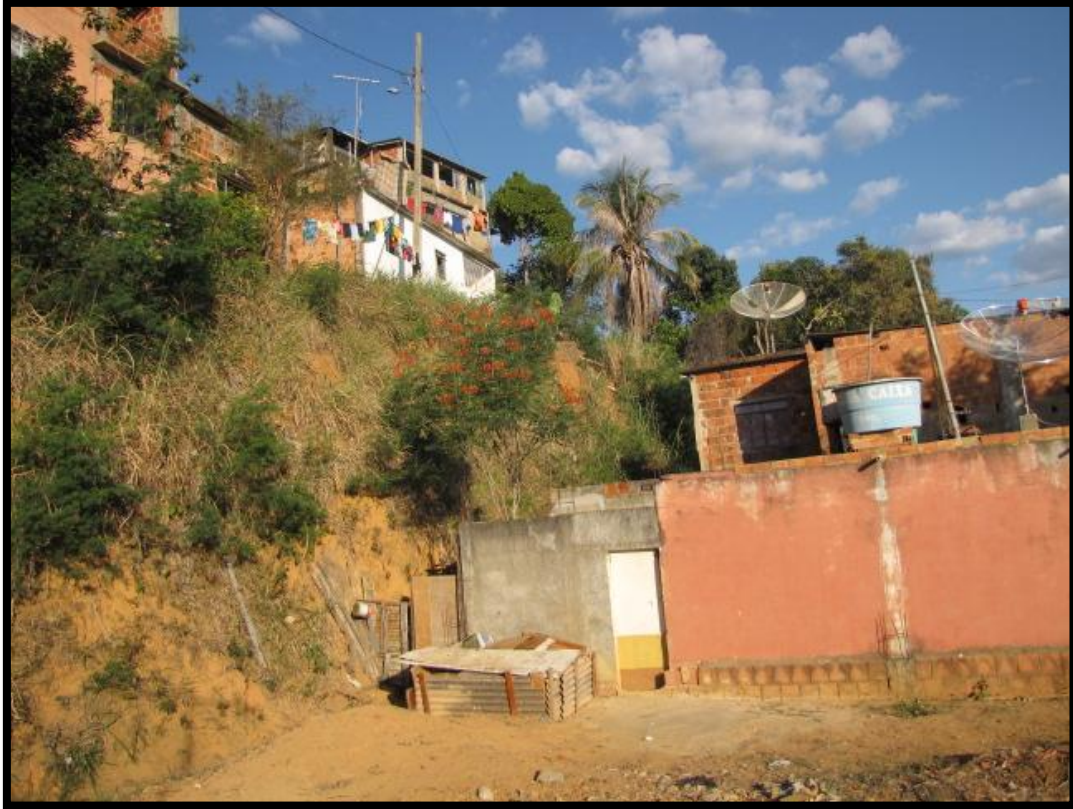
Foto 143 – Vista parcial do setor de risco. Domicílio sendo ampliado com afastamento inferior a 2,0m em relação a face do talude instável.

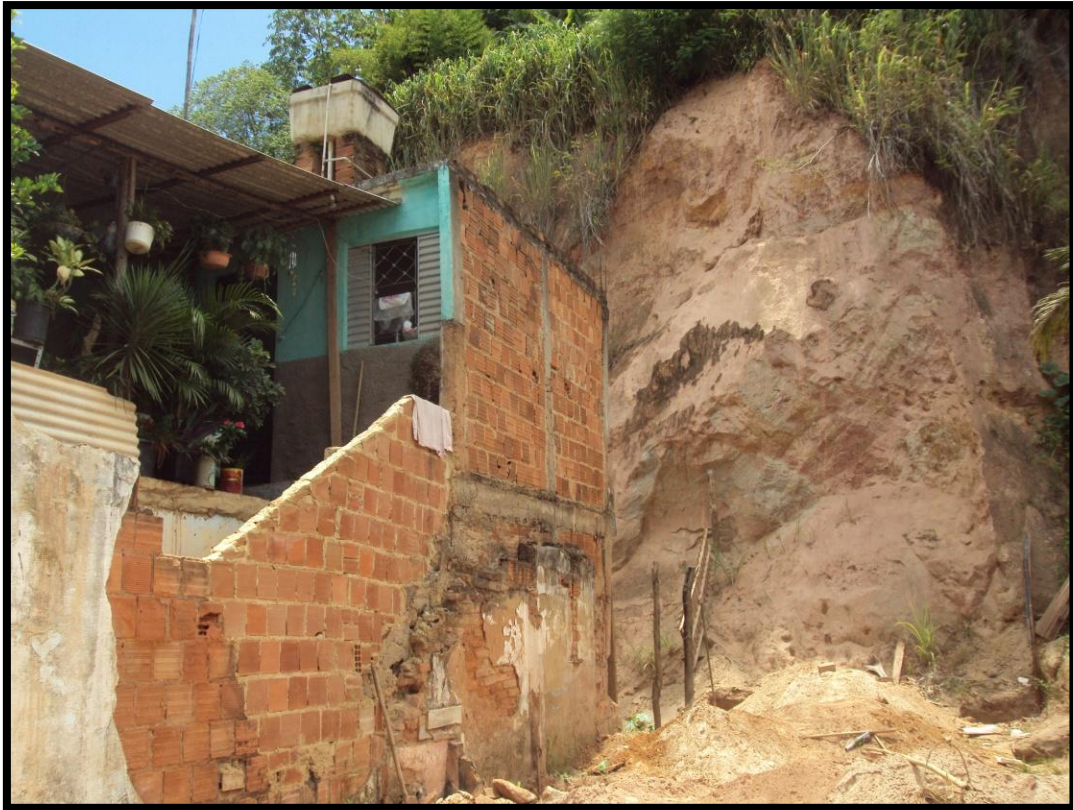
Foto 160 – Lote com domicílio em construção. Solo residual muito alterado e geometria inadequada do talude.

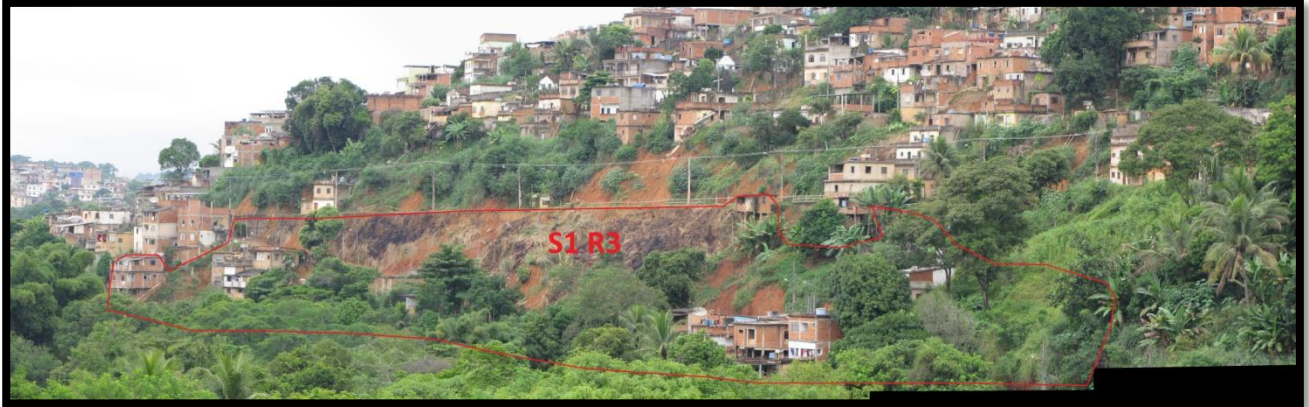
Foto 187 – Delimitação do setor de risco. Detalhe para a urbanização deficiente e as cicatrizes de escorregamentos ao longo da encosta no setor.

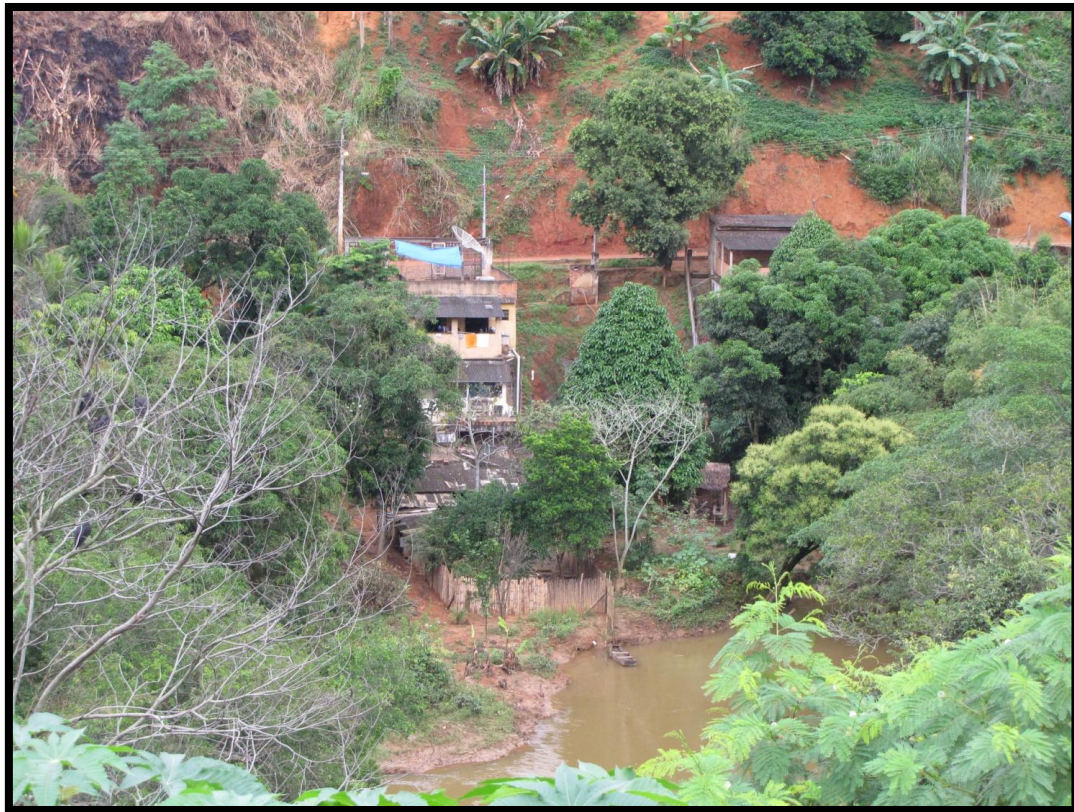
Foto 188 – Vista parcial do setor de risco com detalhe para domicílios que ocupam as margens do Rio Preto em um trecho suscetível a solapamento.
