Plano Municipal de Redução de Risco de Muriaé-MG

MAPEAMENTO DAS ÁREAS DE RISCO GEOLÓGICO

2ª Etapa: Mapeamento das Áreas de Risco Geológico

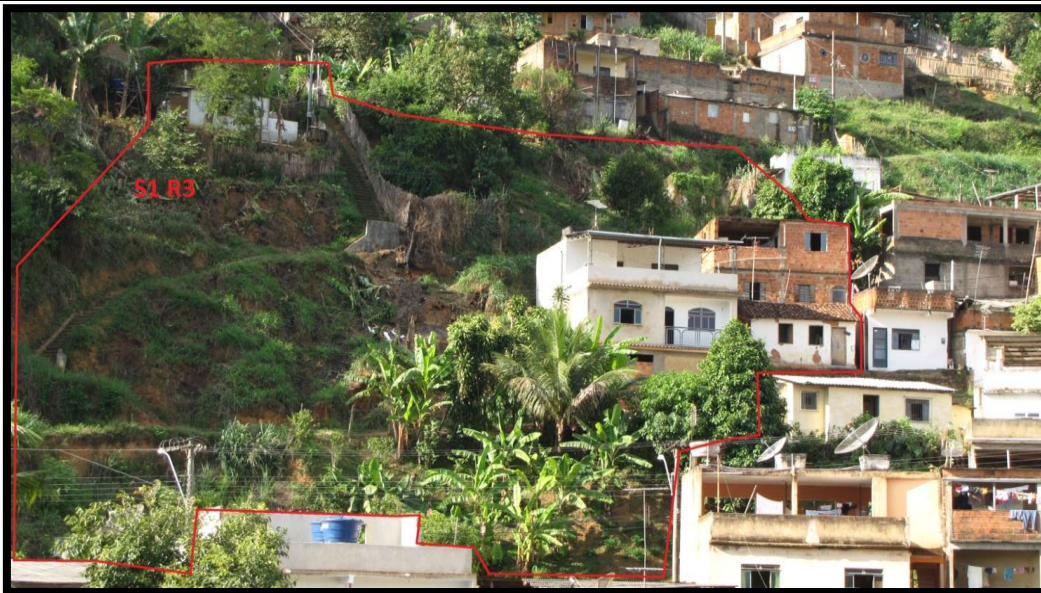
Foto 1 – Vista frontal do setor 1 de risco geológico com detalhe para a escadaria parcialmente rompida no centro da área.

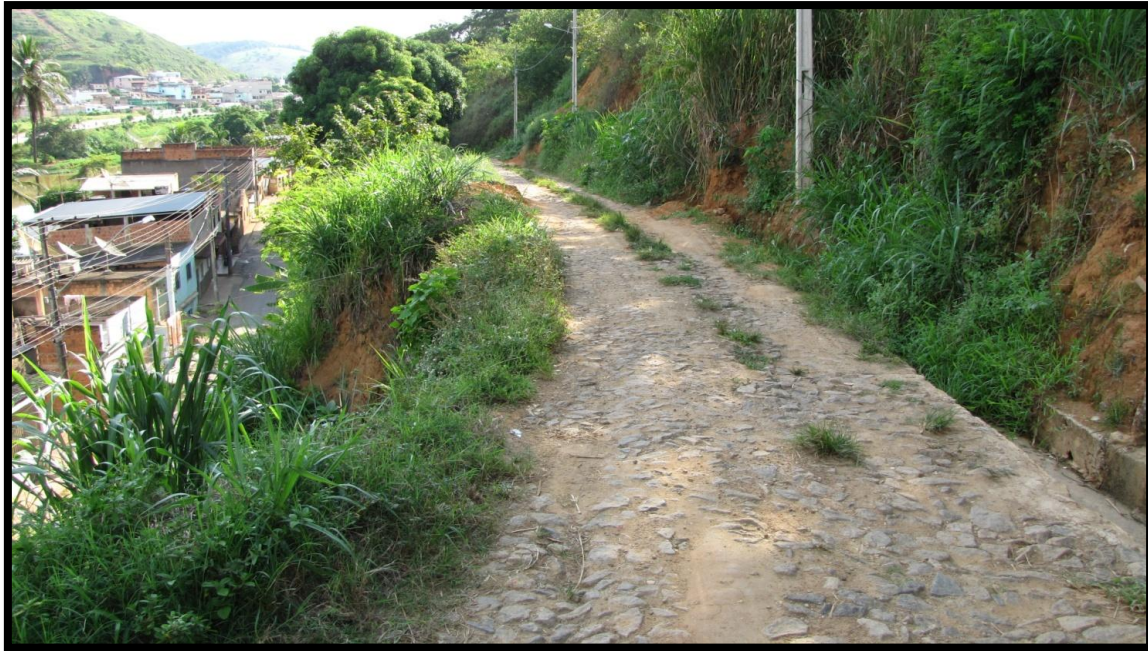
Agentes Potencializadores: Cortes acentuados no solo residual alterado.		
Indicativos de Movimentação: Feições erosivas e cicatrizes de escorregamento.		
Descrição do Processo Geodinâmico		
Tipo: escorregamentos translacionais rasos de solo e do depósito de cobertura.		
Materiais Envolvidos: Solo residual e aterro.		
Dimensões previstas:	➤ 10,0 m ³	Xxx m(nível de cheia)
Descrição Complementar:		
Grau de Risco: R3	Número de Domicílios expostos: 3	
Há necessidade de ações emergenciais?: () NÃO (xxx) SIM		
Orientar os moradores sobre a possibilidade de evolução do quadro descrito ao longo da Rua Benedito Videira com a possibilidade de colapso da mesma.		
Observações (incluindo descrição de fotos obtidas no local)		
Foto 1 – Vista frontal do setor 1 de risco geológico com detalhe para a escadaria parcialmente rompida no centro da área.		
Foto 2 – Rua Benedito Videira com destaque para a canaleta de drenagem obstruída a direita da via e para uma cicatriz de escorregamento a esquerda e jusante da mesma.

Foto 2 – Rua Benedito Videira com destaque para a canaleta de drenagem obstruída a direita da via e para uma cicatriz de escorregamento a esquerda e jusante da mesma.

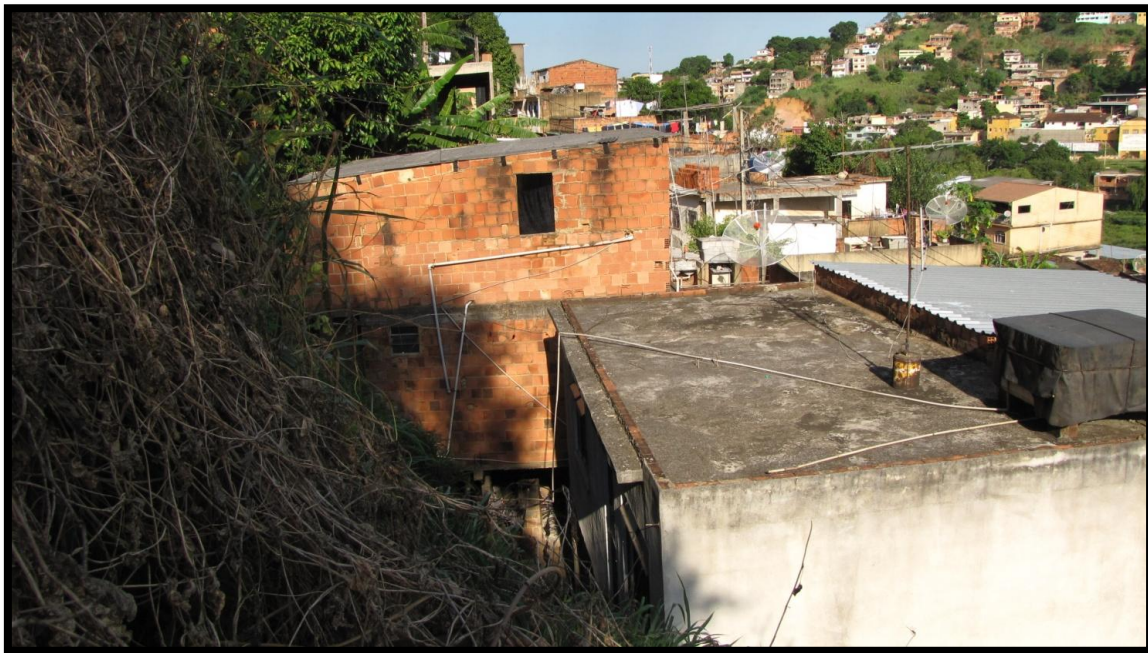
Foto 3 – Detalhe para a inclinação elevada da encosta e afastamento pequeno dos domicílios em relação a mesma, na base do setor de risco.

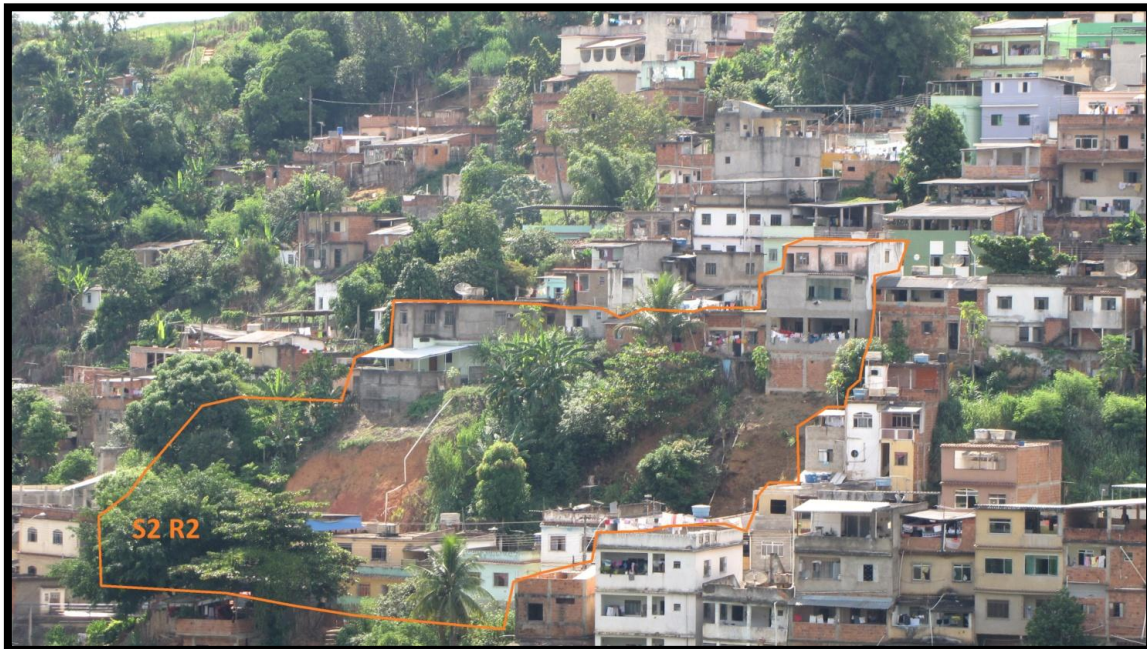
Foto 4 – Vista frontal do setor de risco com destaque para o padrão construtivo dos domicílios. Notar a esquerda do setor alteração da geometria da encosta com talude verticalizado com altura superior a 7,0m.

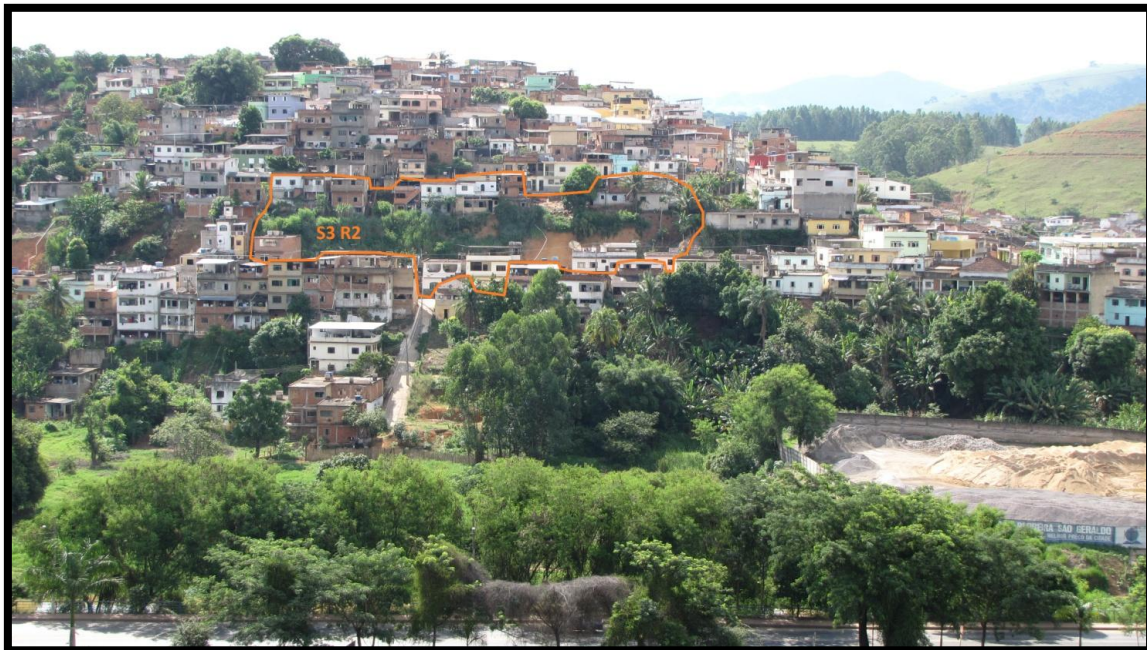
Foto 5 – Vista frontal do setor com detalhe para o padrão construtivo dos domicílios e para o desnível entre os dois patamares ocupados por domicílios.

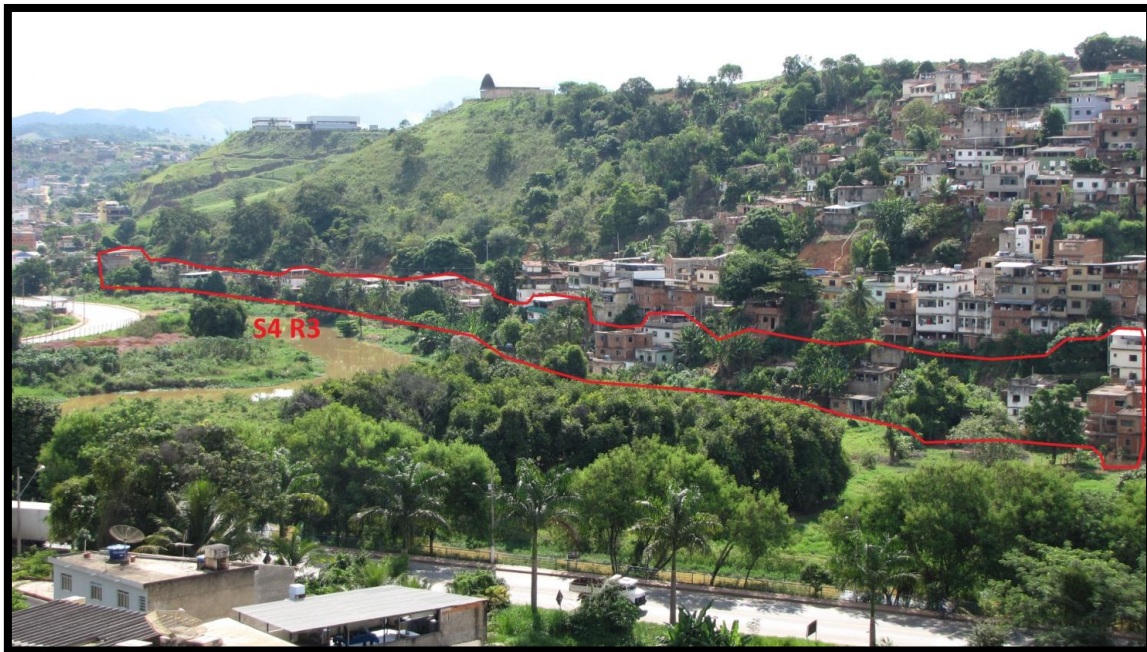
Foto 6 – Vista frontal do setor com detalhe com a ocupação no sopé da encosta as margens do Rio Muriaé.

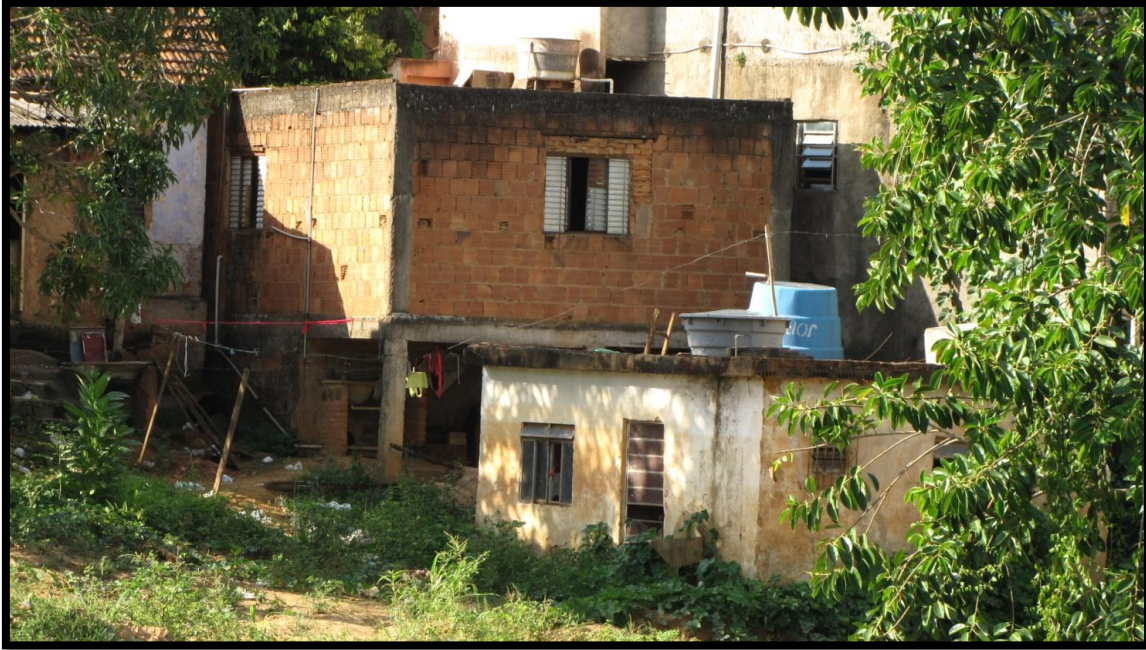
Foto 7 – Detalhe para as marcas na parede do domicílio de um dos eventos de cheia que atingiu 2,0m

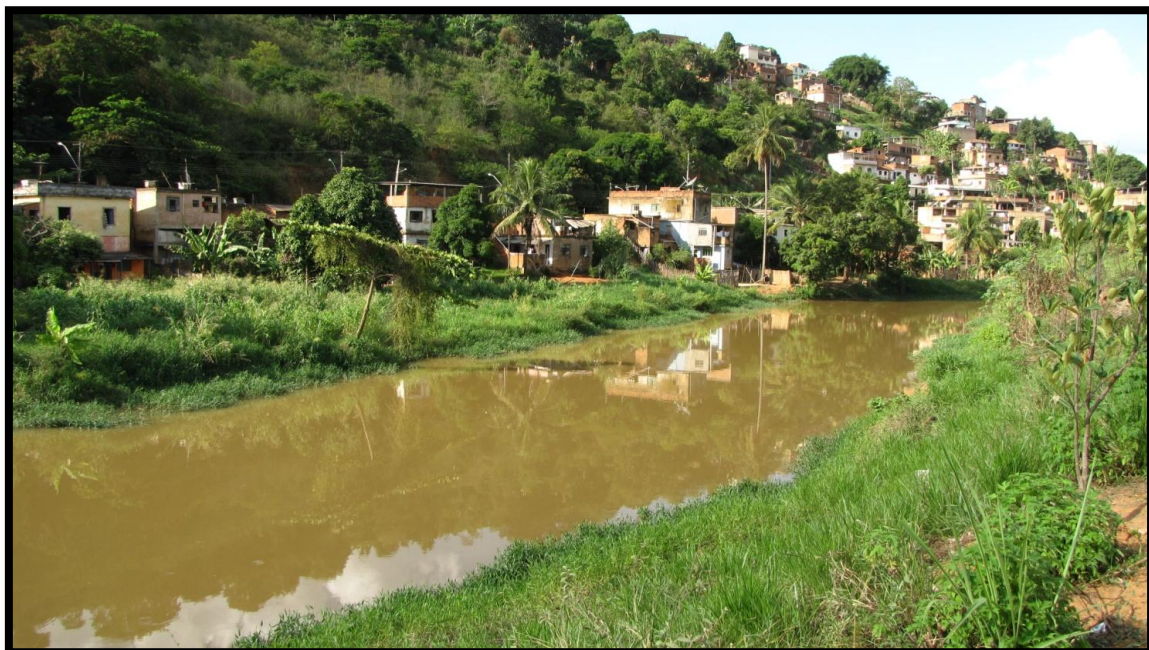
Foto 8 – Vista de parte do setor com destaque para a proximidade dos domicílios em relação a lâmina de água no período seco e ao fato da área ocupada estar em um nível altimétrico próximo ao do canal.

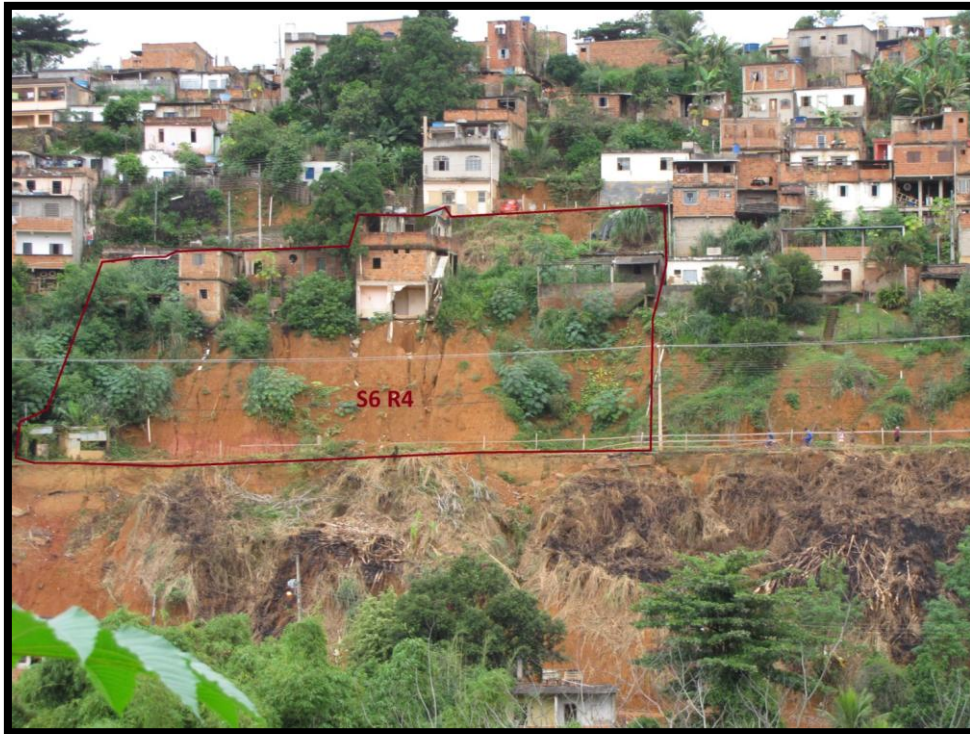
Foto 10 – Vista frontal do setor. O domicílio de 2 pavimentos estava em processo de ser demolido após colapso parcial.

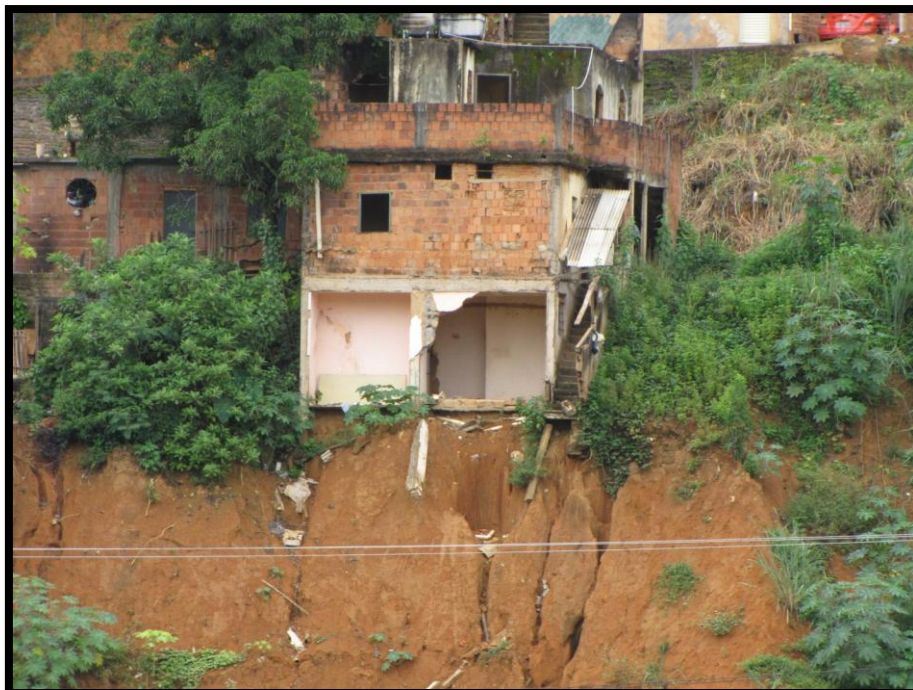
Foto 11 – Detalhe específico para o domicílio que estava em vias de ser demolido após colapso parcial do mesmo. Notar feições erosivas sob e no entorno da edificação.

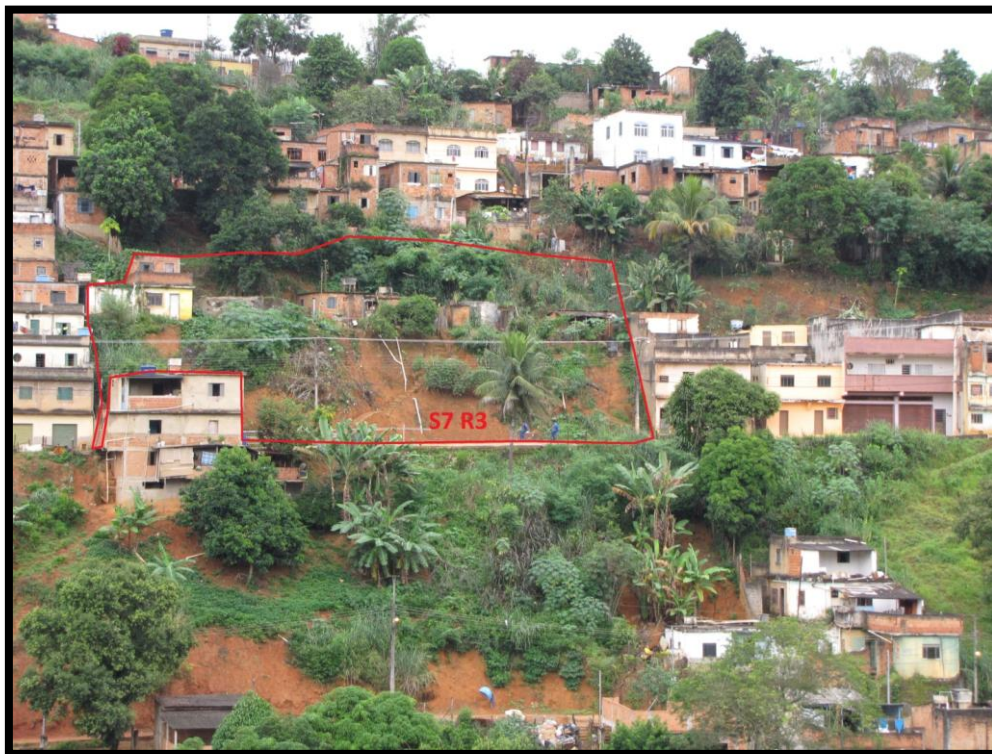
Agentes Potencializadores: inclinação elevada, solo residual alterado exposto, deficiência do sistema de drenagem superficial a montante com concentração de fluxo e lançamento de água servida.		
Indicativos de Movimentação: feições erosivas e cicatrizes de escorregamento pretéritas.		
Descrição do Processo Geodinâmico		
Tipo: escorregamentos translacionais rasos e processos erosivos lineares.		
Materiais Envolvidos: Solo residual.		
Dimensões previstas:	➤ 5,0 m ³	Xxx m(nível de cheia)
Descrição Complementar:		
Grau de Risco: R3	Número de Domicílios expostos: 4	
Há necessidade de ações emergenciais?: (XXX) NÃO () SIM		
Observações (incluindo descrição de fotos obtidas no local)		
Foto 13 – Vista frontal do setor 7 de risco geológico com detalhe para a ocupação por meio de cortes verticalizados no solo residual para a formação de uma patamar regular.

Foto 13 – Vista frontal do setor 7 de risco geológico com detalhe para a ocupação por meio de cortes verticalizados no solo residual para a formação de uma patamar regular.

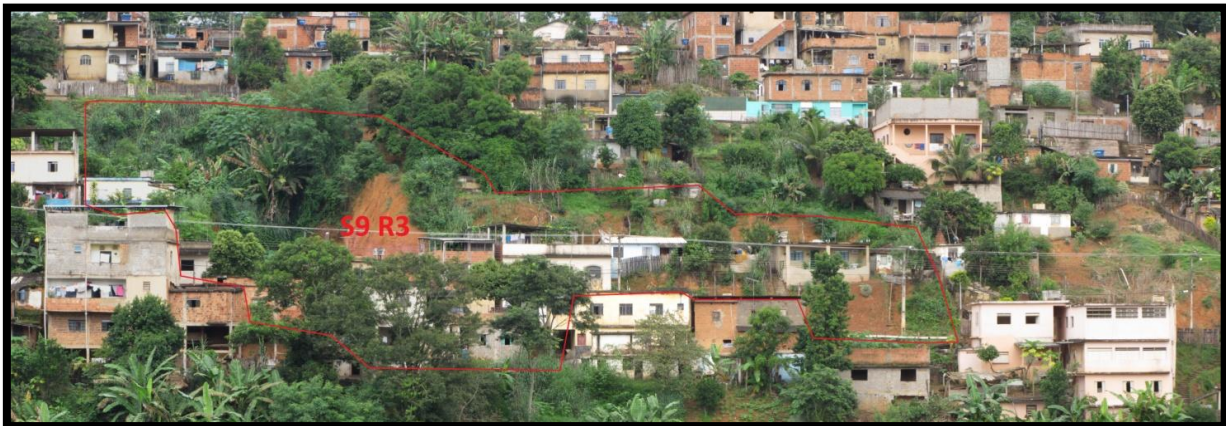
Agentes Potencializadores: Cortes acentuados no solo residual alterado com alturas superiores a 4,0, escoamento superficial não captado, lançamento de água servida de montantes e presença de bananeiras.		
Indicativos de Movimentação: pequenas cicatrizes de escorregamento.		
Descrição do Processo Geodinâmico		
Tipo: escorregamentos translacionais rasos		
Materiais Envolvidos: Solo residual.		
Dimensões previstas:	xxx m ³	Xxx m(nível de cheia)
Descrição Complementar:		
Grau de Risco: R3	Número de Domicílios expostos: 12	
Há necessidade de ações emergenciais?: (XXX) NÃO () SIM		
Observações (incluindo descrição de fotos obtidas no local)		
Foto 15 – Vista frontal do setor 9 de risco geológico com detalhe para os cortes verticalizados dos taludes nos fundos dos domicílios que ocupam a base.

Foto 15 – Vista frontal do setor 9 de risco geológico com detalhe para os cortes verticalizados dos taludes nos fundos dos domicílios que ocupam a base.

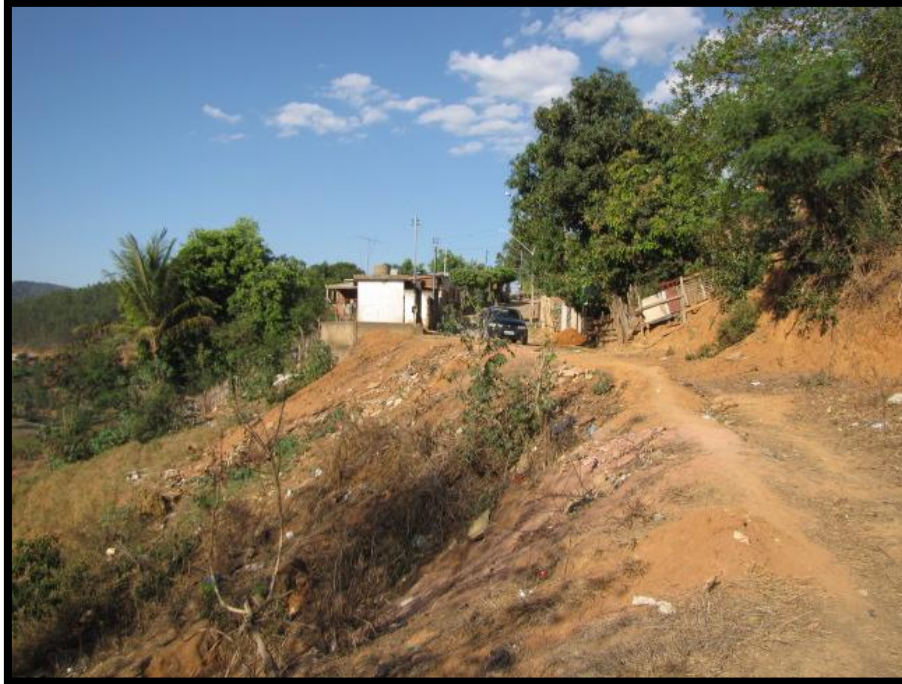
Foto 16 – Vista di final da Rua Josino da Costa, no limite do Bairro. Detalhe para a ocupação sobre aterro a esquerda da via sendo que o primeiro domicílio encontra-se parcialmente demolido e desocupado. A direita da via os domicílio foram construídos a partir de cortes verticalizados não contidos.

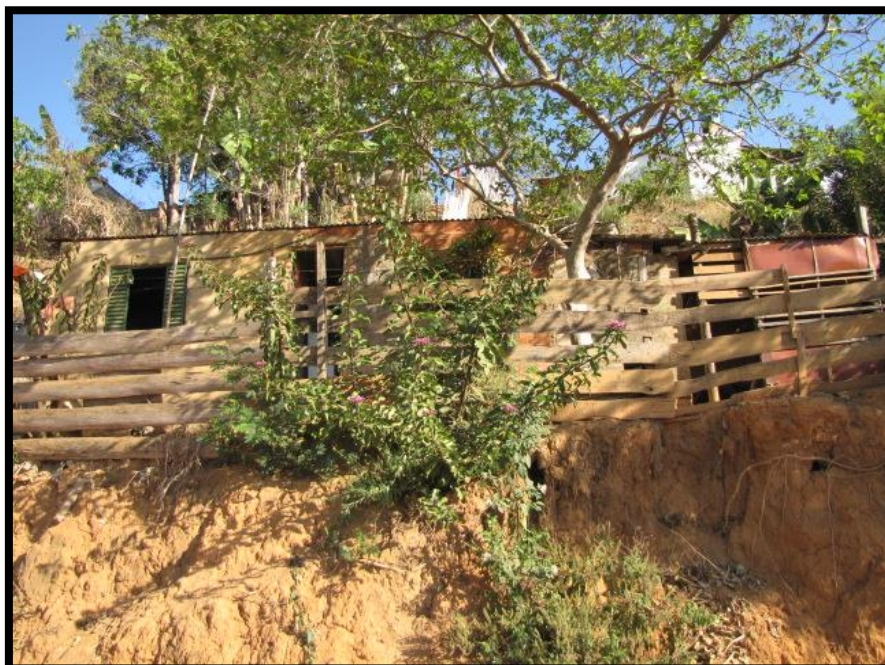
Foto 17 – Vista frontal de um dos domicílios que ocupam o setor com detalhe para o baixo padrão construtivo do mesmo.

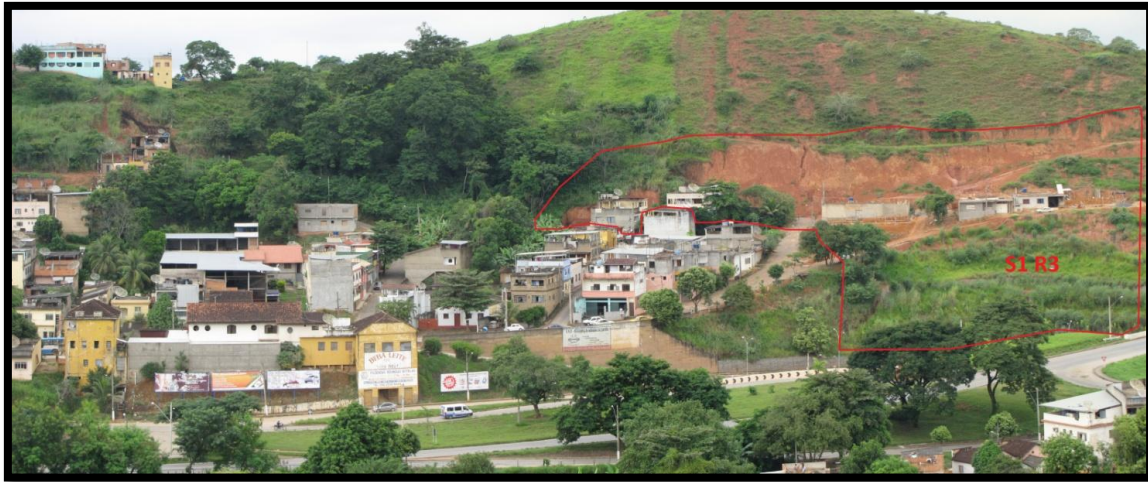
Foto 18 – Delimitação do setor de risco geológico sendo que a esquerda tem-se o final da Rua Marechal Floriano e a direita a alça de acesso ao município.

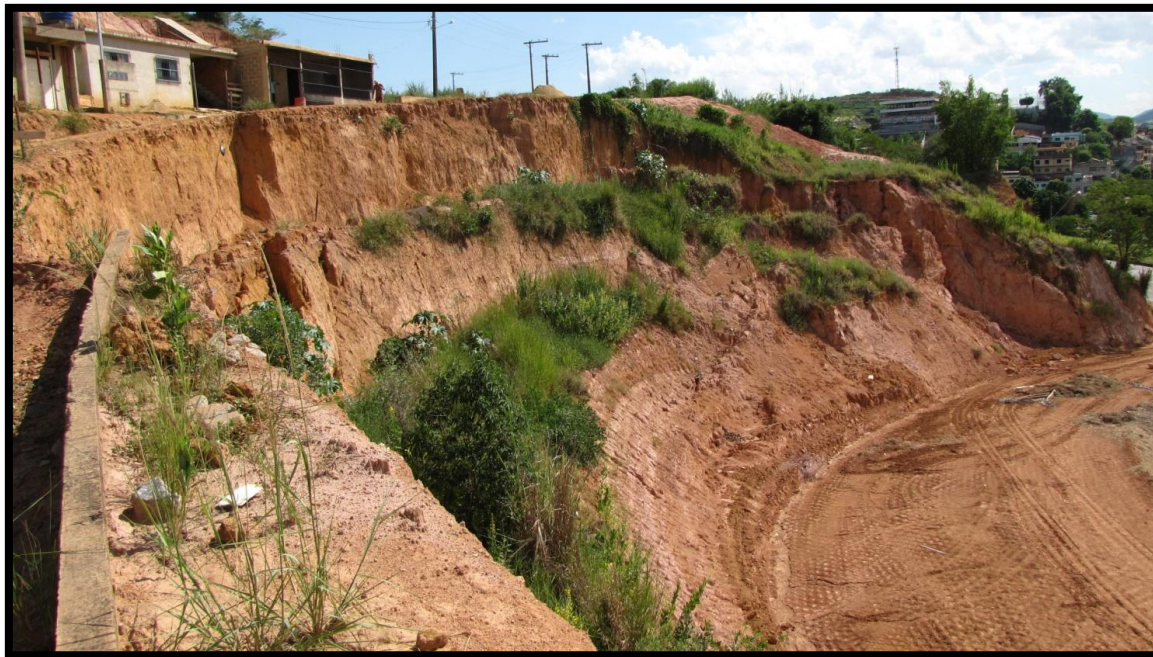
Foto 19 – Degraus de abatimento a montante da alça de acesso ao município cuja base é contida por uma estrutura do tipo gabião. Ressalta-se a progressão do processo geodinâmico e a possibilidade tanto de novas superfícies de ruptura serem formadas mais próximas aos domicílios do topo quanto do colapso da estrutura de gabião na base.

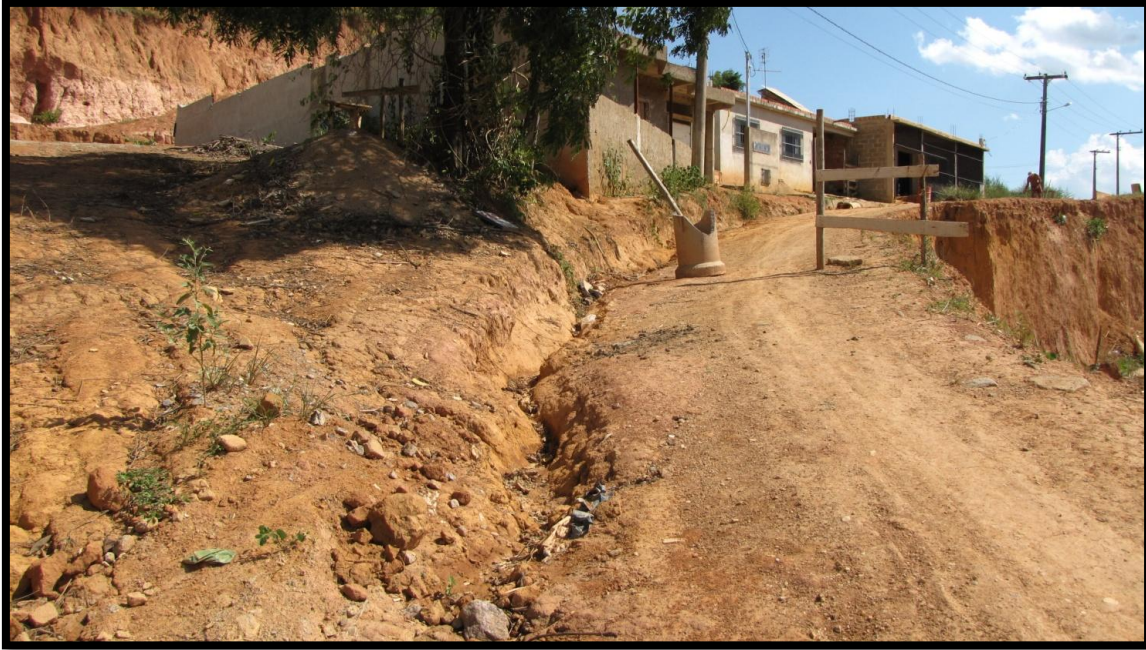
Foto 20 – Detalhe para a via veicular a montante da superfície de ruptura ilustrada na foto 19 atentando para a concentração do escoamento superficial a esquerda da via com possibilidade de formação de uma nova superfície de ruptura neste ponto.

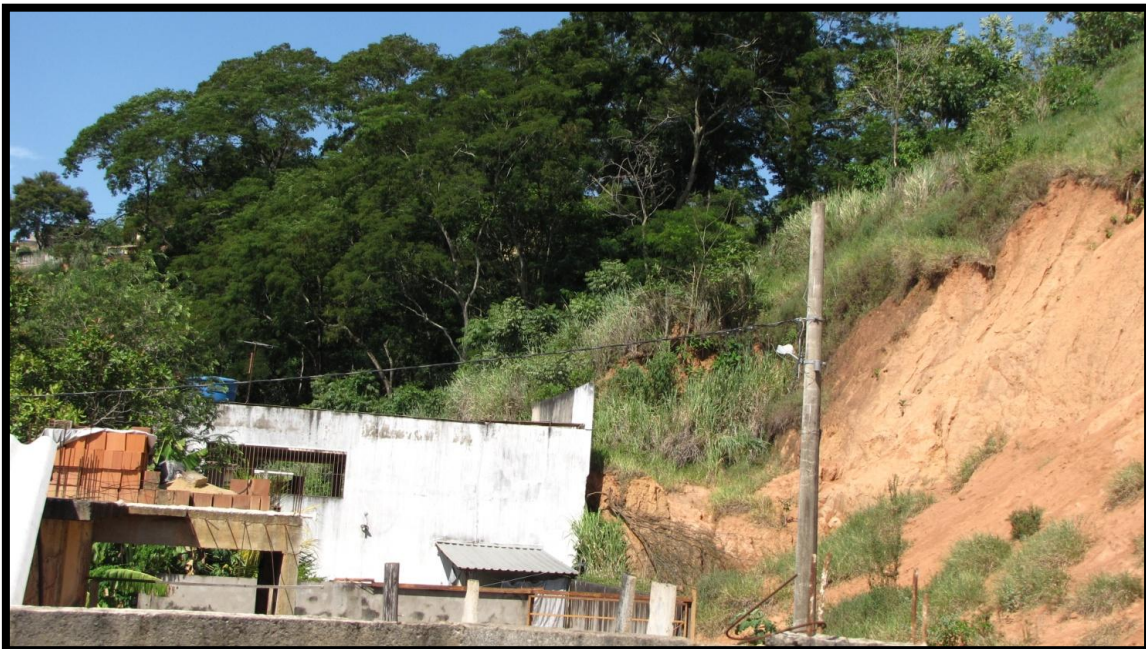
Foto 21 – Vista do final da Rua Helena Vegui com detalhe para volume de solo já escorregado nos fundos do domicílio.

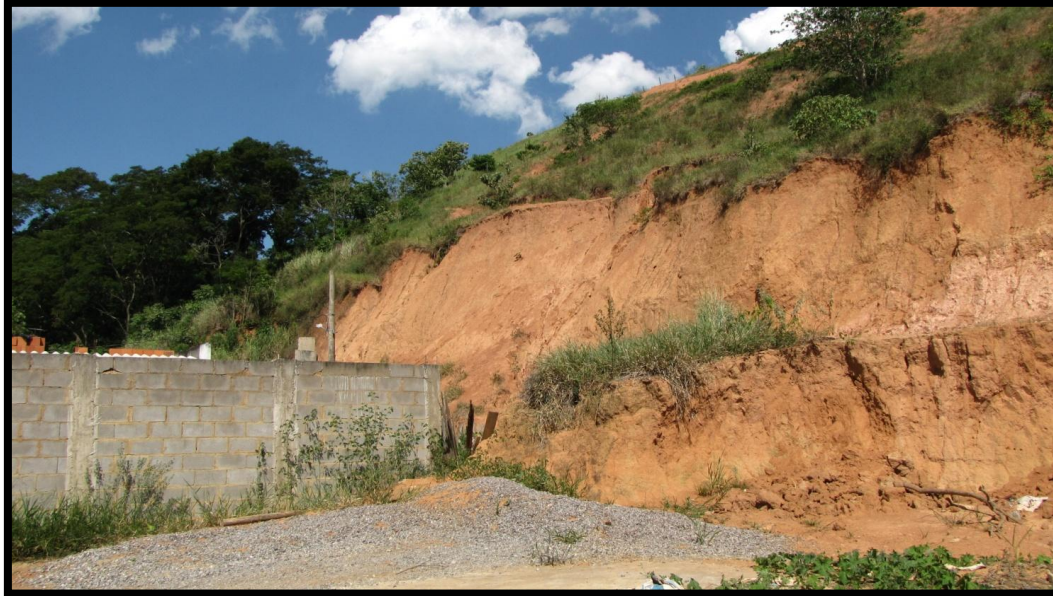
Foto 22 – Vista parcial da encosta nos final da Rua Helena Vegui. Descrição de vários processos erosivos lineares instalados, cicatrizes de escorregamento e degraus de abatimento.

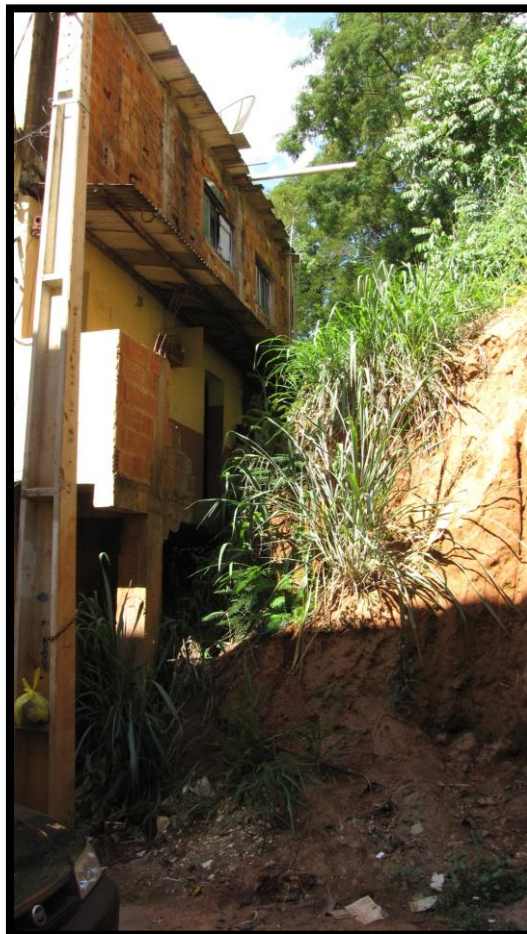
Foto 23 – Vista do final da Rua Marechal Floriano com detalhe para o domicílio construído adjacente a encosta e ao fato de já terem ocorrido escorregamentos de solo que atingiram a casa.

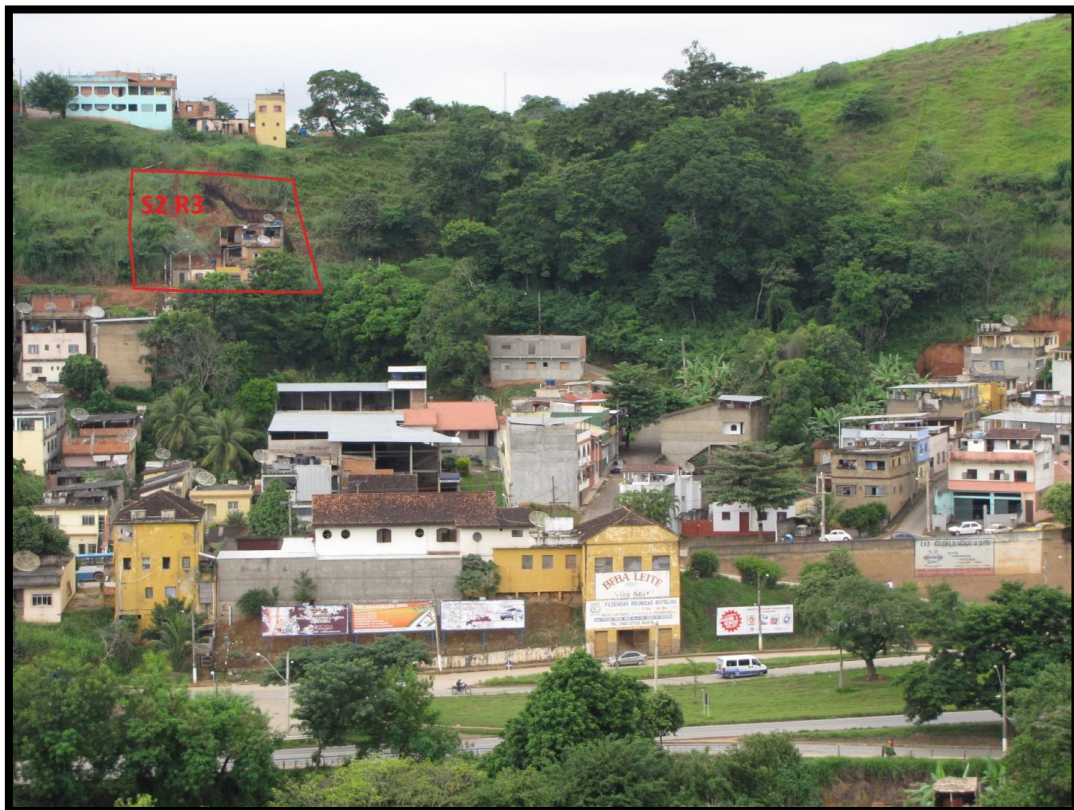
Foto 24 – Vista frontal do setor com detalhe para o fato de se tratar de uma ocupação isolada

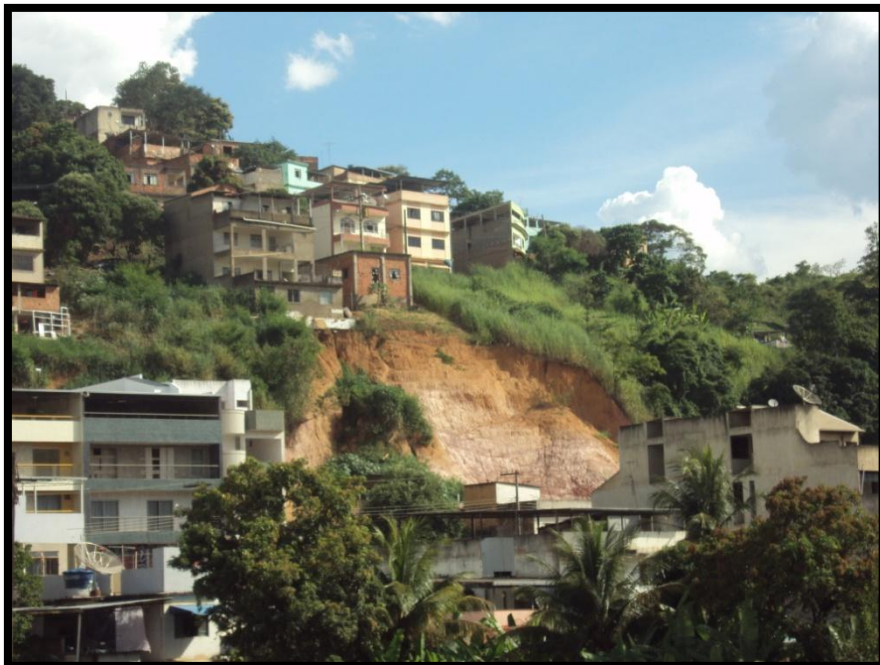
Foto 27 – Detalhe para as superfícies de ruptura dos escorregamentos anteriores que acarretaram no colapso de parte do domicílio que ocupa a crista a partir de outro ângulo.

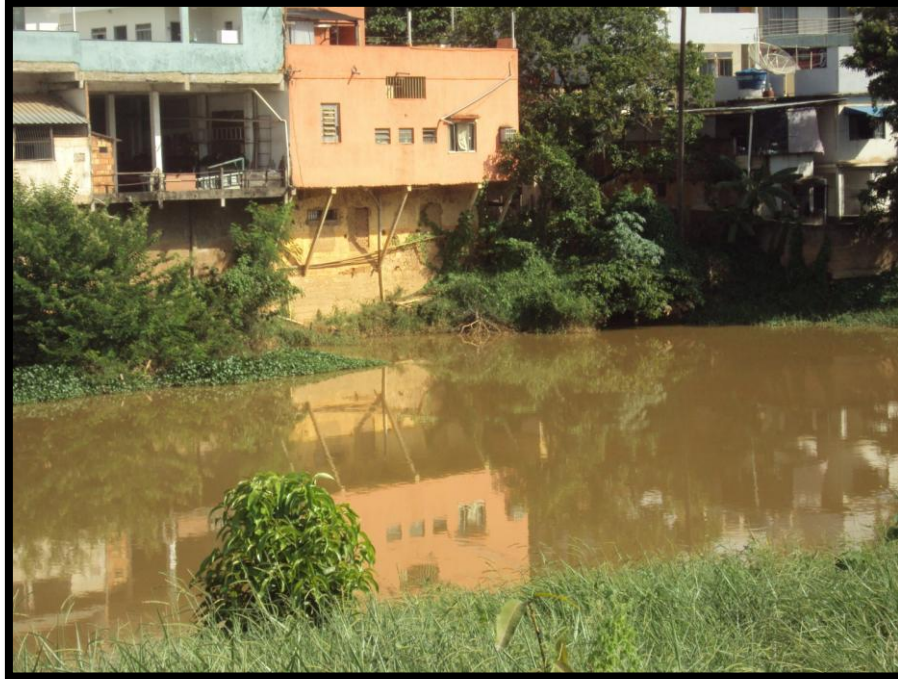
Foto 30 – Detalhe para domicílios que foram construídos no mesmo nível do canal estando estes sujeitos além dos processos de inundação, a serem atingidos por quaisquer materiais transportados e arrastados quando do aumento do volume do canal no período de chuvas. Considerando a dinâmica fluvial trata-se de um trecho suscetível aos processos de solapamento da margem ocupada.

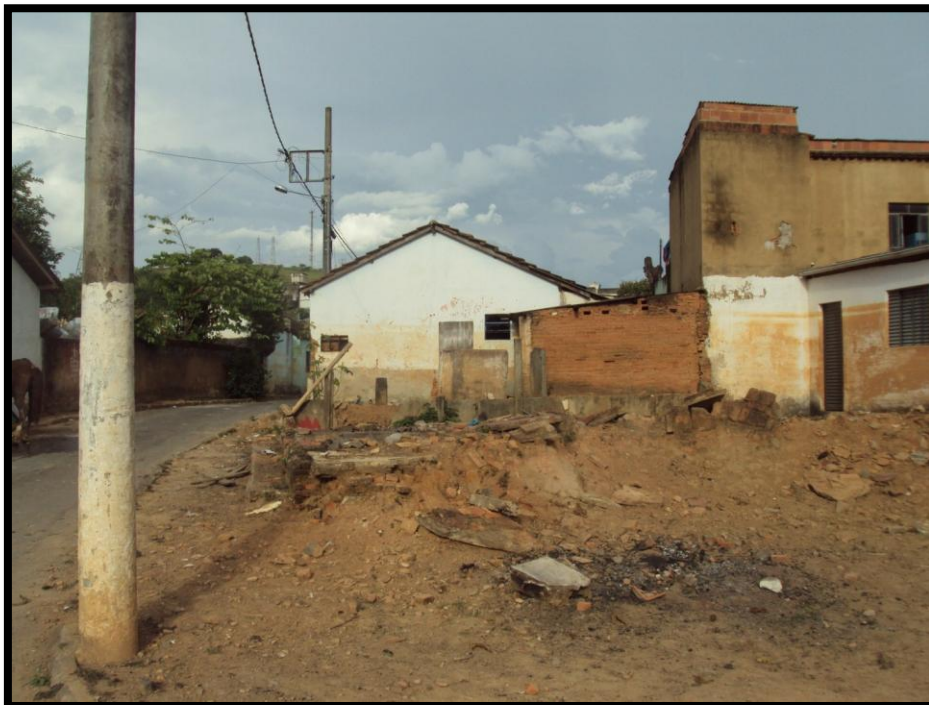
Foto 31 – Detalhe para as marcas nas paredes dos domicílios indicando a altura (2,0m) da área atingida pelo último episódio de inundação.

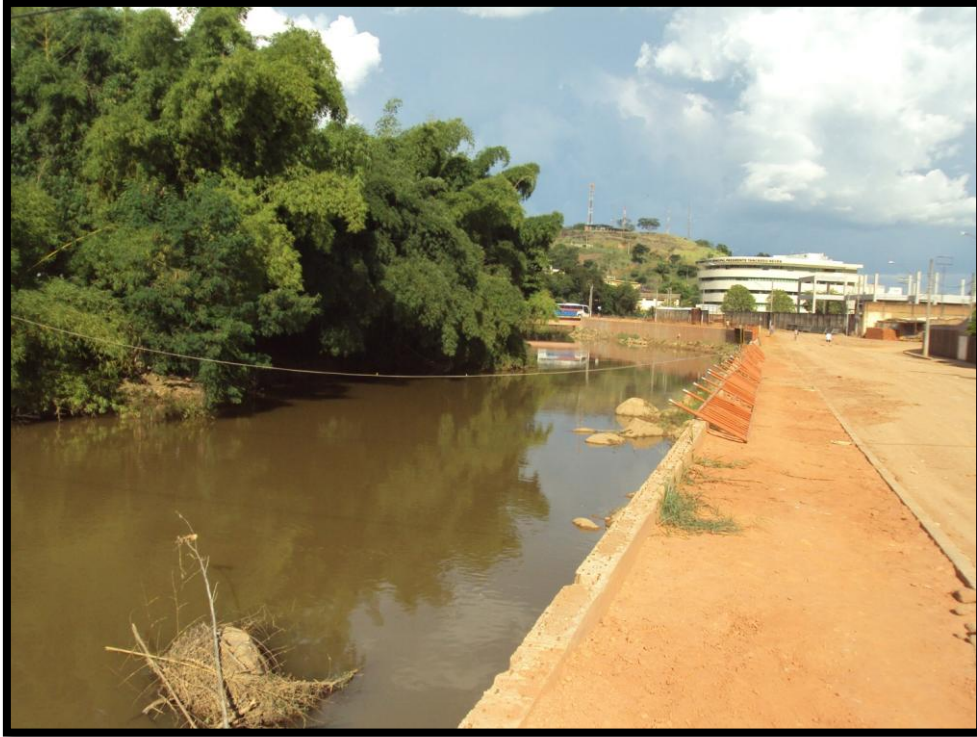
Foto 32 – Trecho do canal próximo a Prefeitura Municipal onde estão sendo executadas intervenções estruturais para a proteção de uma das margens.

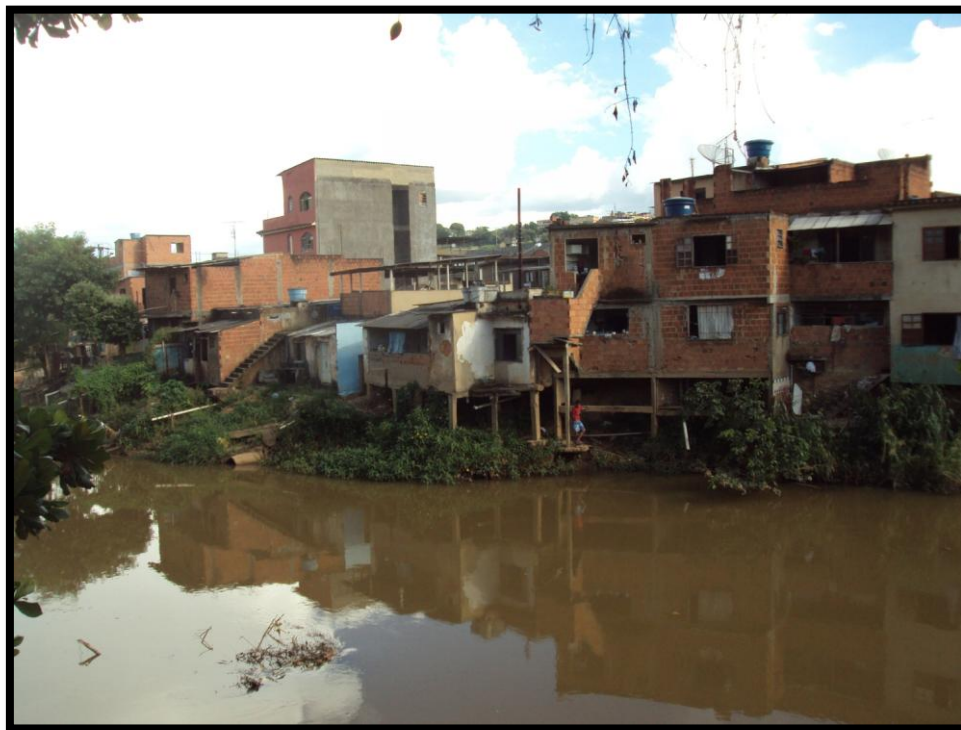
Foto 36 – Vista parcial do setor de risco com destaque para o baixo padrão construtivo dos domicílios e ao fato dos mesmos terem sido construídos adjacentes ao canal.

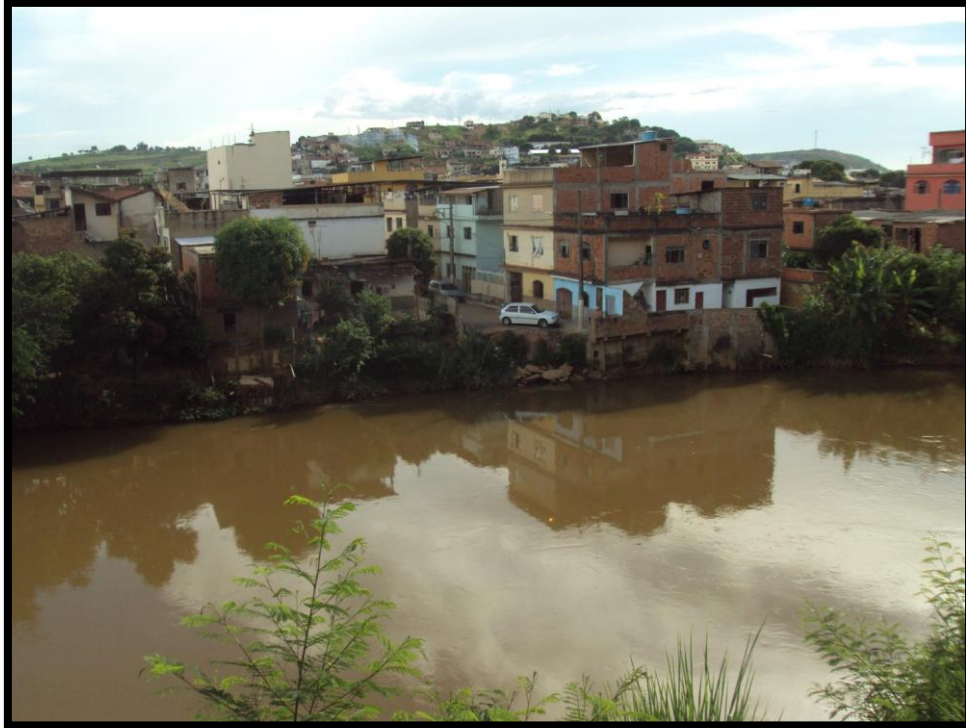
Foto 37 – Erosão da margem com colapso parcial do trecho final da via veicular. Os domicílios inseridos no setor estão sujeitos aos mesmos processos.

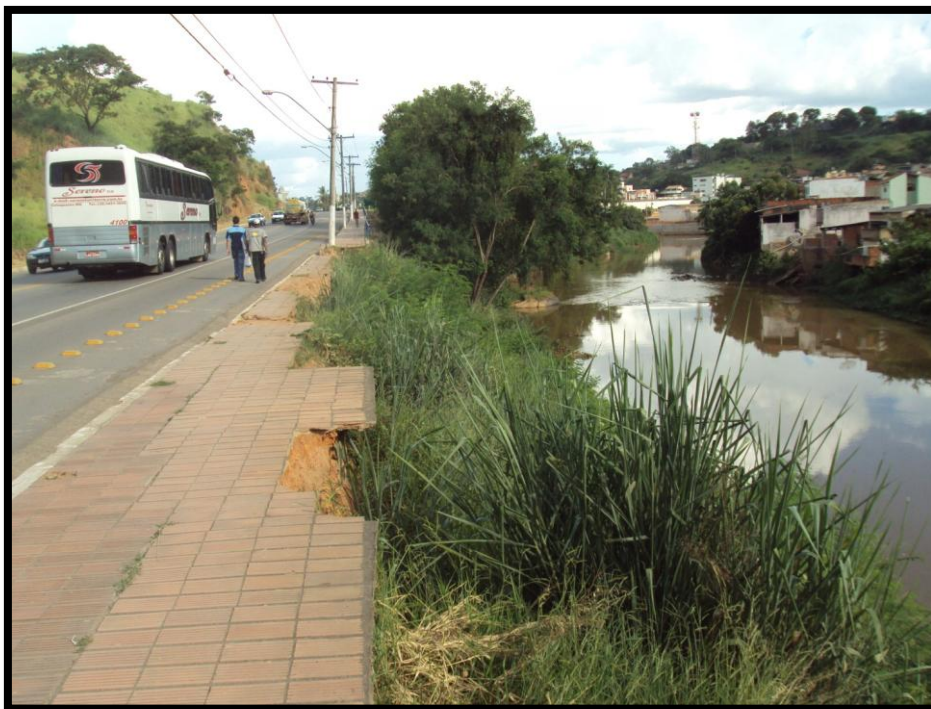
Foto 38 – Vista oposta da margem do Rio Muriaé adjacente a BR 356 sendo este trecho do canal naturalmente suscetível aos processos de solapamento (dinâmica fluvial) o que pode ser verificado pelo avanço da erosão que pode culminar na interdição de uma das pistas da BR.

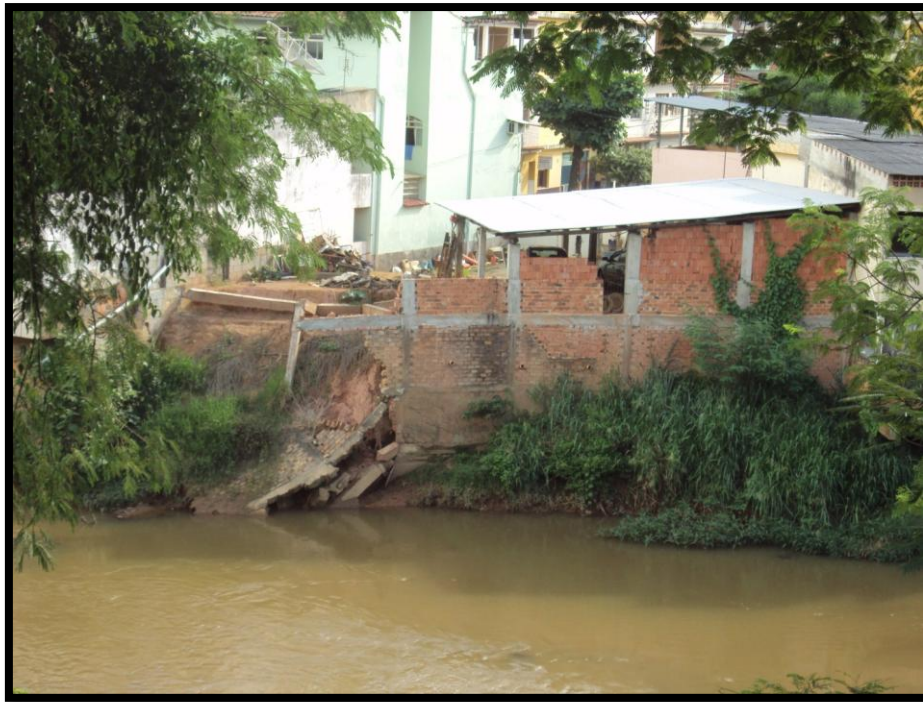
Foto 39 – Colapso da estrutura adjacente ao Rio Muriaé.

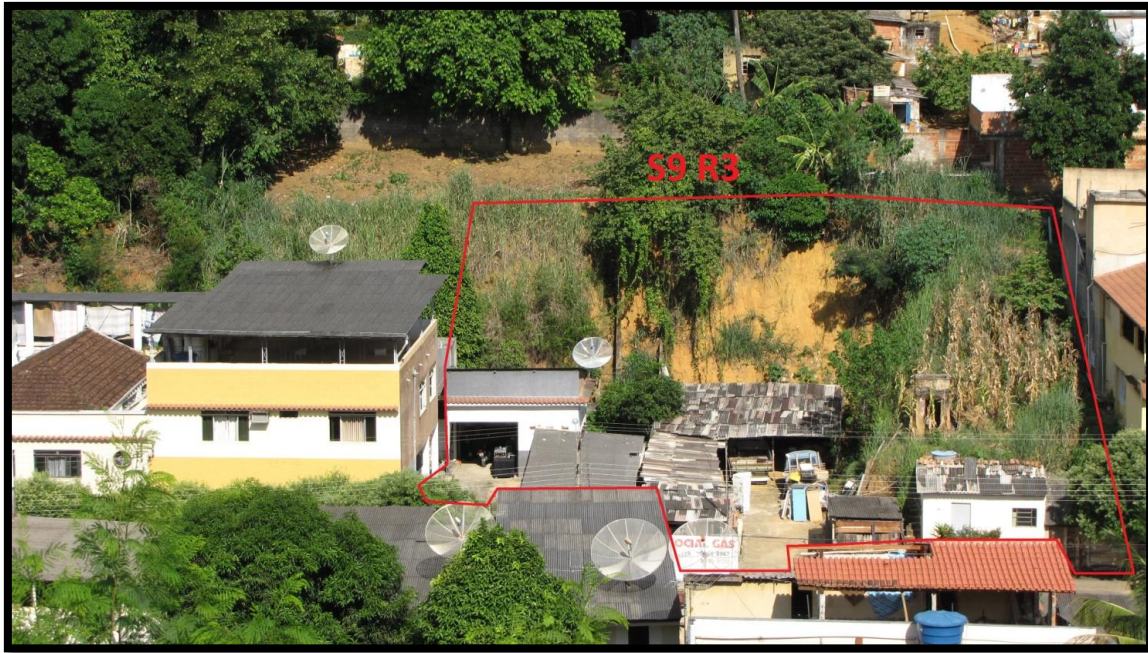
Foto 40 – Vista frontal do setor de risco com destaque para a cicatriz de escorregamento pretérita e a exposição do terreno a processos erosivos.
