Plano Municipal de Redução de Risco de Muriaé-MG

MAPEAMENTO DAS ÁREAS DE RISCO GEOLÓGICO

2ª Etapa: Mapeamento das Áreas de Risco Geológico

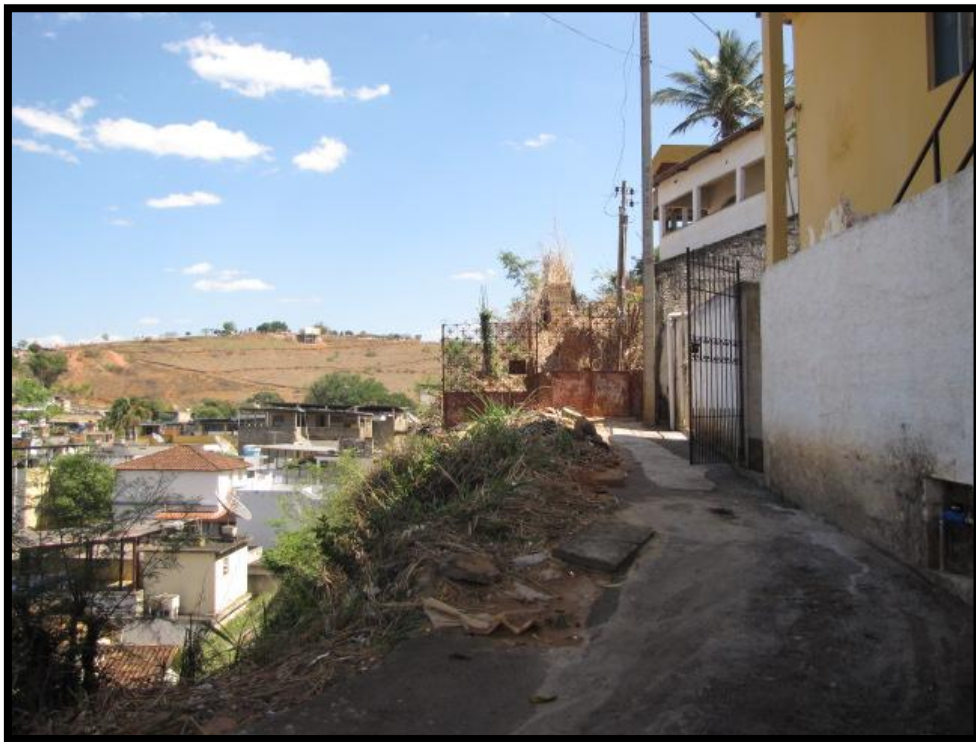
Foto 41 – Detalhe para a rua sem saída a montante do setor. O escoamento das águas superficiais é parcialmente direcionado para a encosta. Presença de aterro e entulho na crista. O avanço dos processos de escorregamento acarretará no impedimento do acesso aos domicílios da crista.

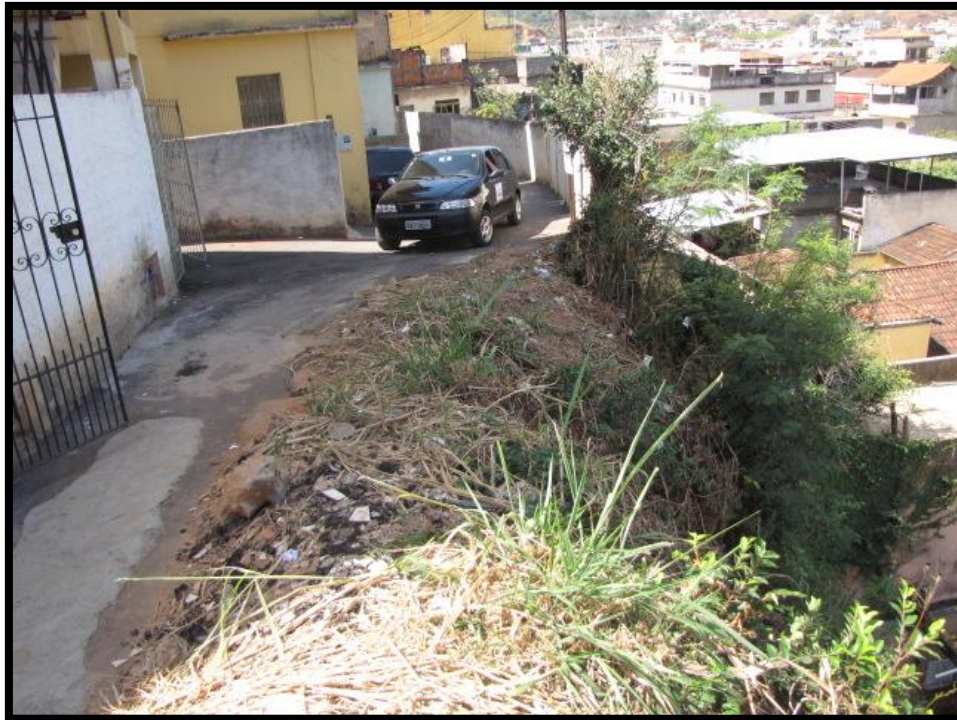
Foto 42 – Vista oposta a foto anterior. Detalhe para o desnível e presença de entulho e aterro na borda.

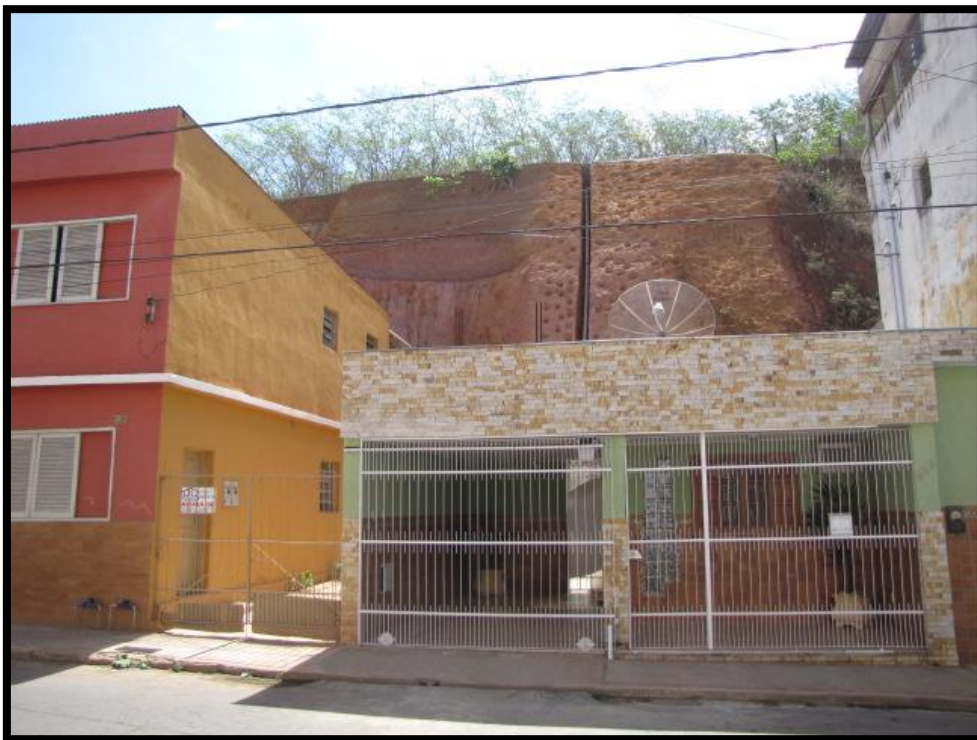
Foto 44 – Vista parcial do setor de risco com detalhe para as intervenções executadas pelos moradores (canaletas e proteção superficial por meio de coveamento).

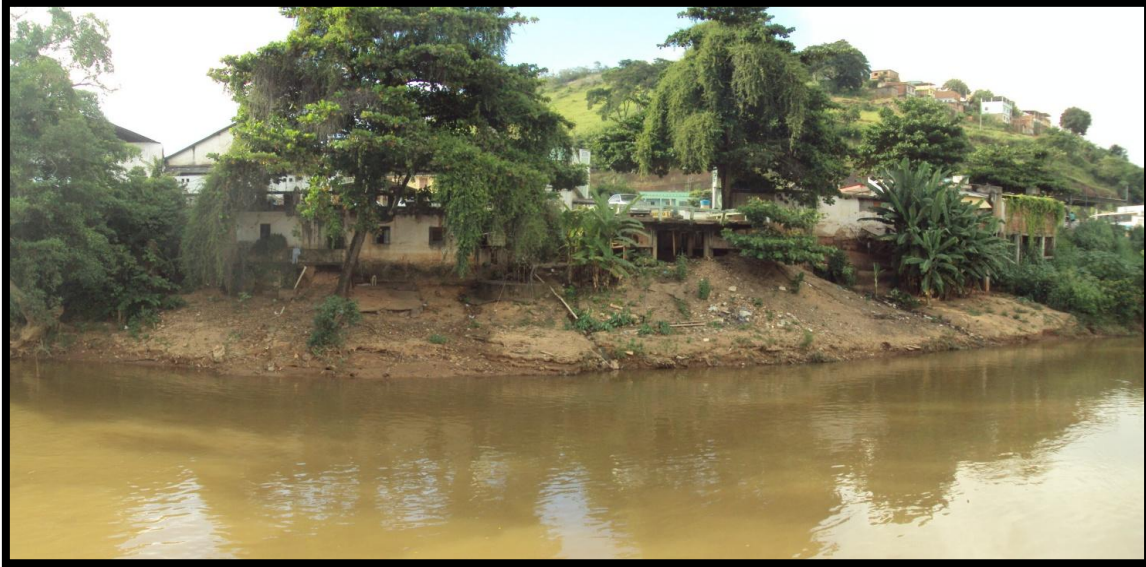
Foto 47 – Vista parcial do setor de risco com detalhe para o fato do nível de água ultrapassar as estruturas próximas ao canal atingindo o pátio das empresas.

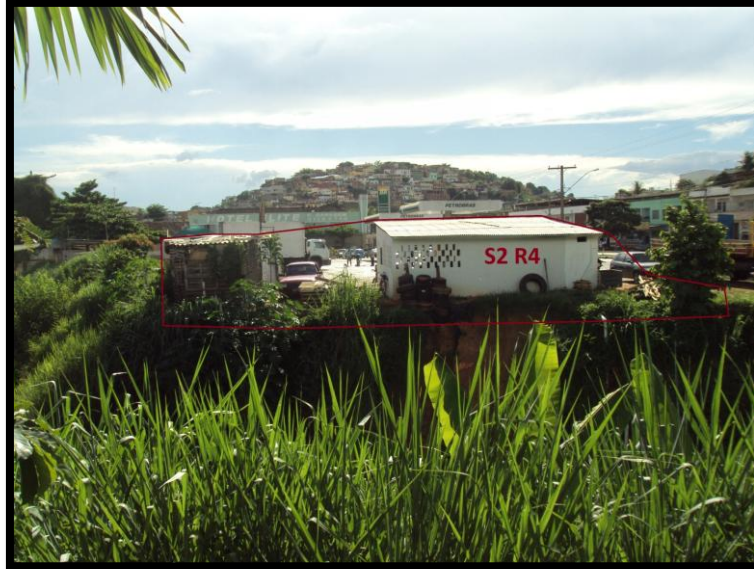
Foto 48 – Vista lateral do setor de risco onde os processos de solapamento podem acarretar no colapso total das estruturas.

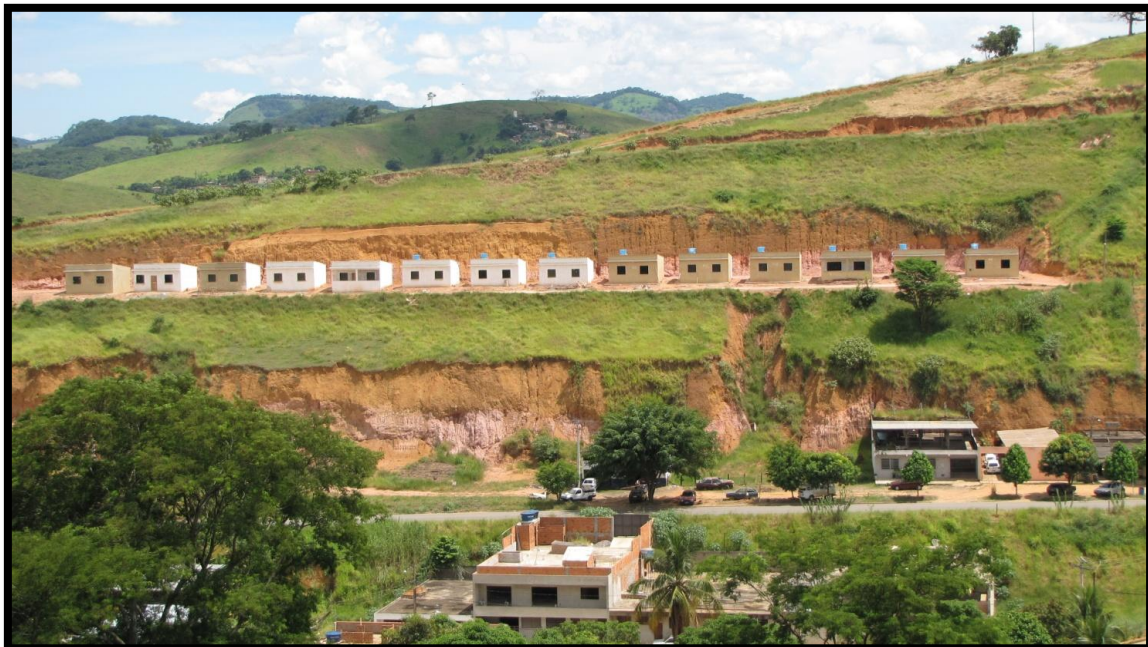
Foto 51 – Vista parcial do setor. Construção de habitações populares. Detalhe para feição erosiva.

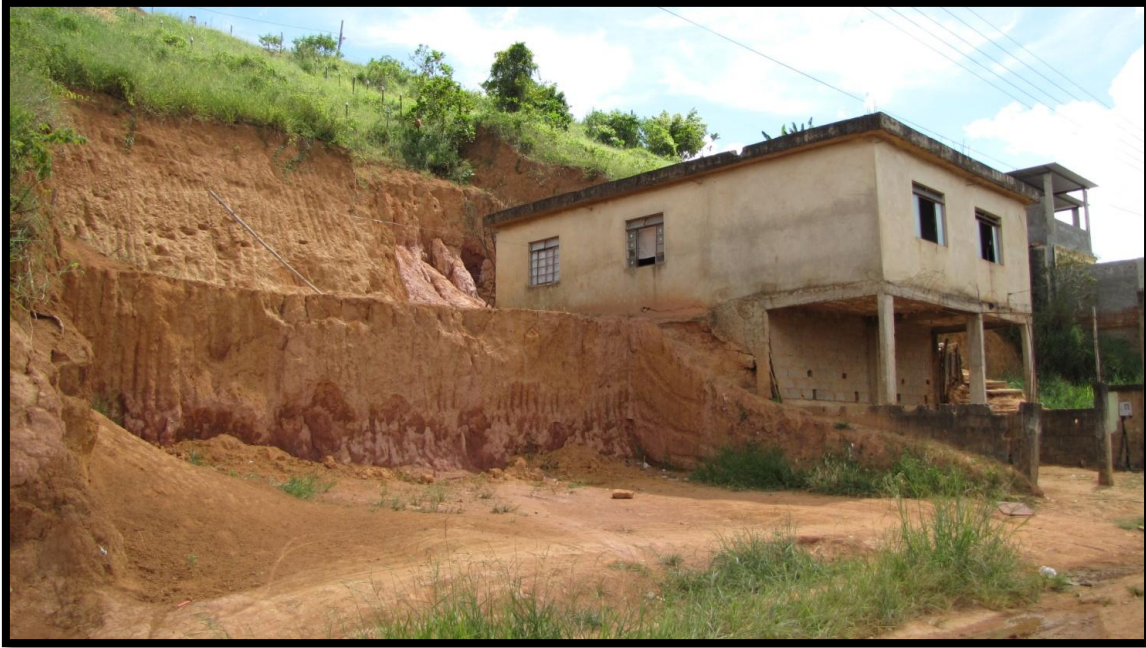
Foto 52 – Detalhe para a tipologia das novas edificações que estão sendo construídas. Cortes verticalizados não contidos e exposição do terreno.

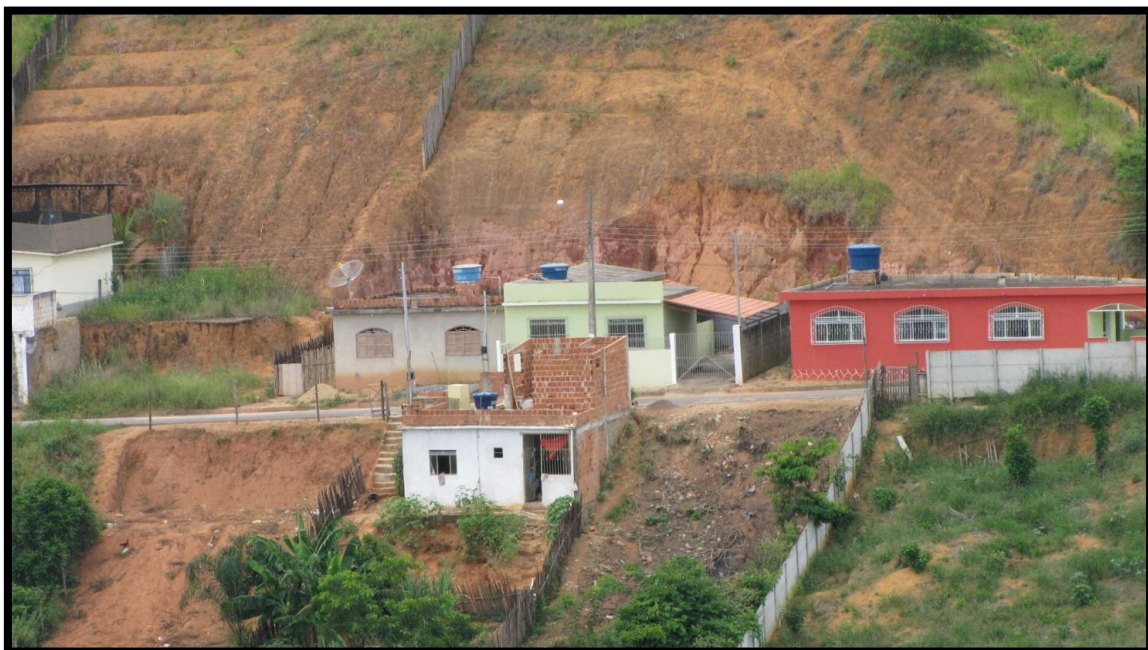
Foto 57 – Vista frontal do setor com destaque para a cicatriz de escorregamento nos fundos dos domicílios e a exposição do terreno.

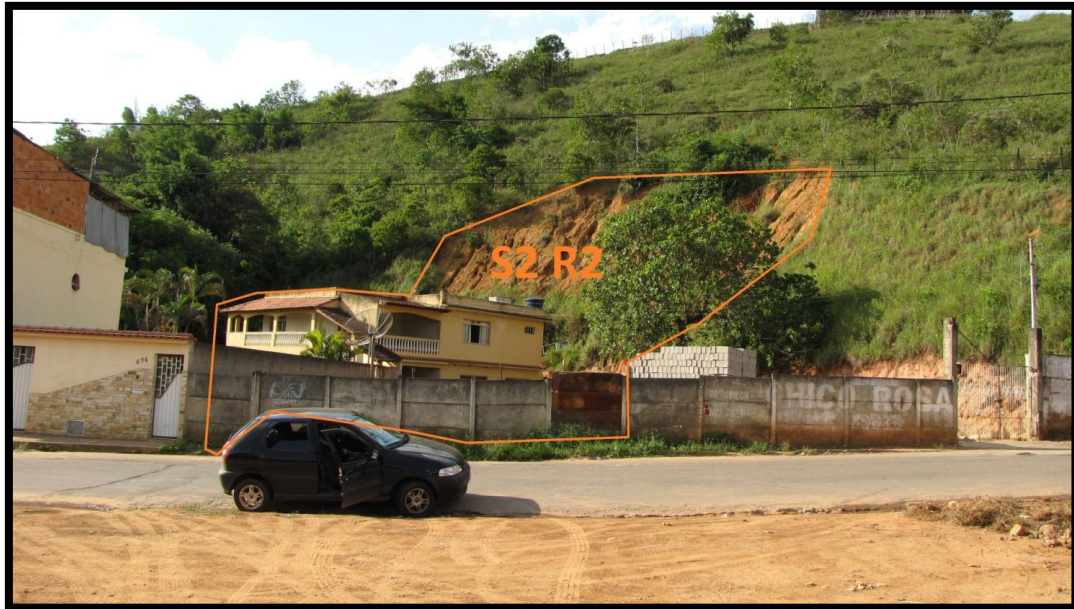
Foto 58 – Vista frontal do setor de risco geológico. Detalhe para as feições erosivas ao longo da encosta a montante do domicílio.

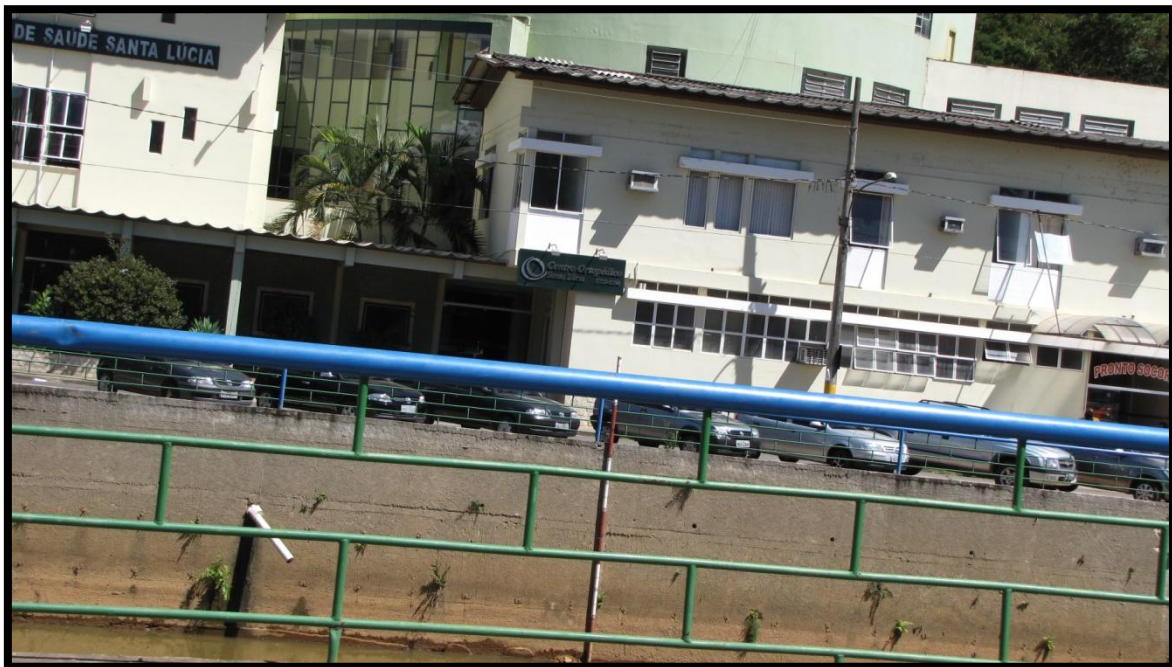
Foto 59 – Bairro Centro onde em parte das margens do canal tem-se uma estrutura de proteção lateral.

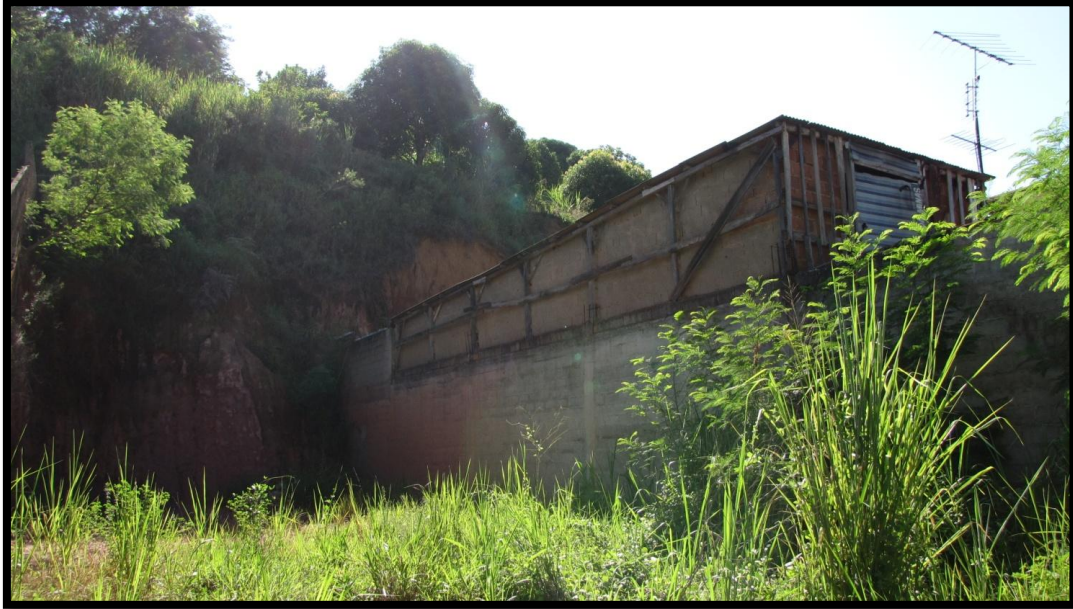
Foto 60 – Vista parcial do setor com destaque para corte verticalizado do talude e a altura superior a 5,0m do mesmo.

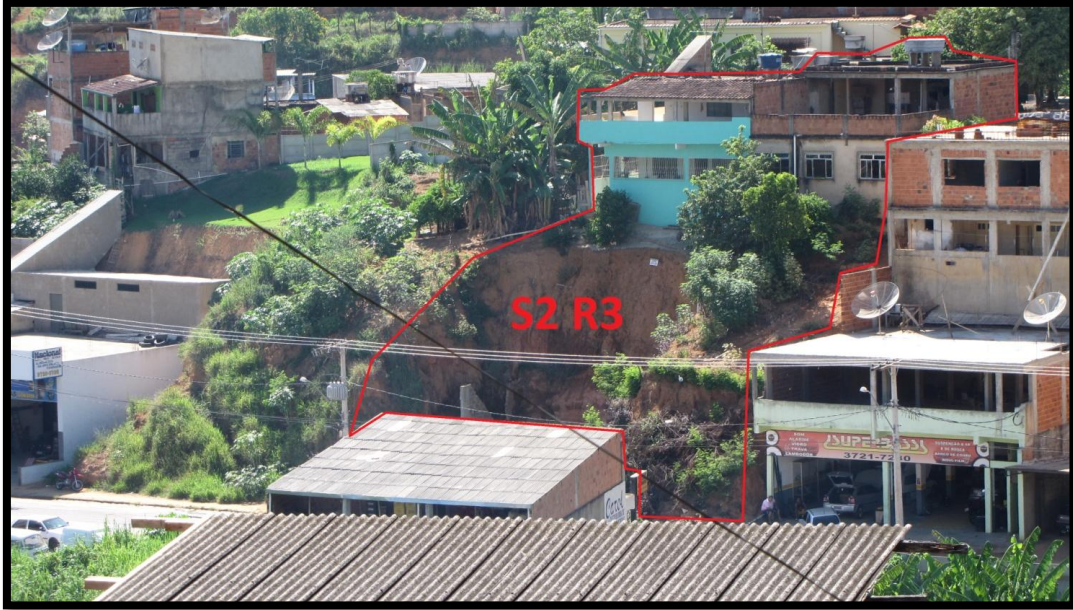
Foto 61 – Vista frontal do setor de risco com detalhe para a proximidade do domicílio de cor verde em relação a cicatriz de escorregamento.

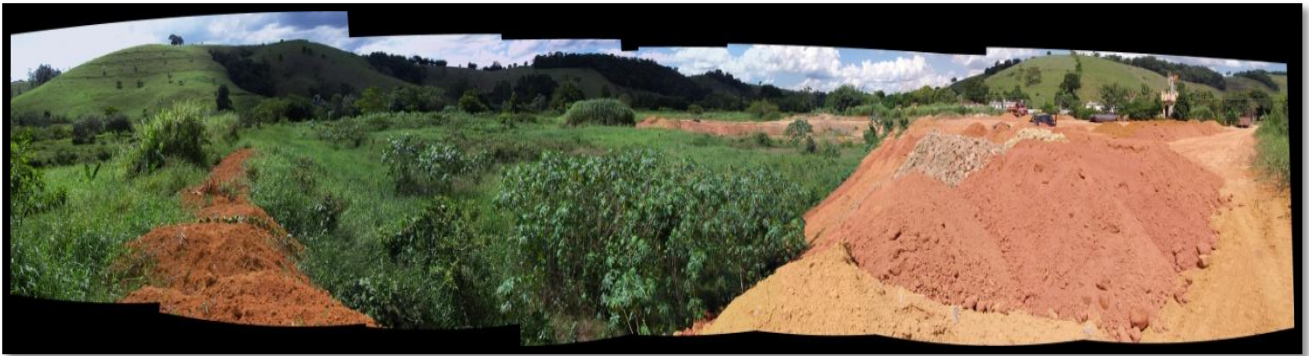
Foto 62 – Trecho da planície aluvionar do Rio Muriaé onde está sendo construído um aterro de grande porte que influenciará negativamente nos processos de inundação e solapamento a jusante do canal.

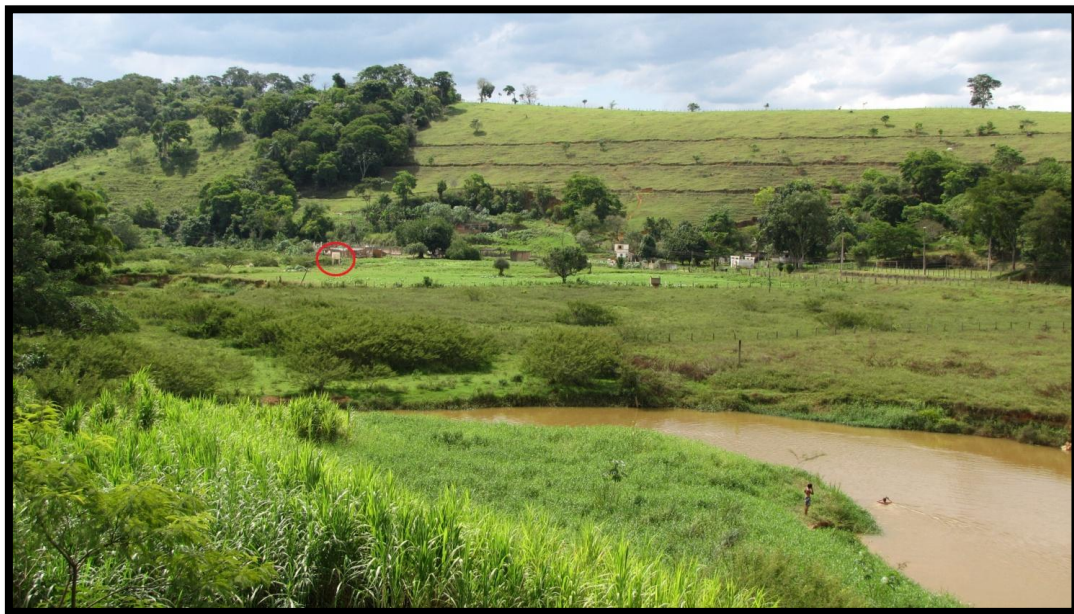
Foto 63 – Detalhe para um trecho da planície aluvionar com destaque para uma estrutura abandonada.

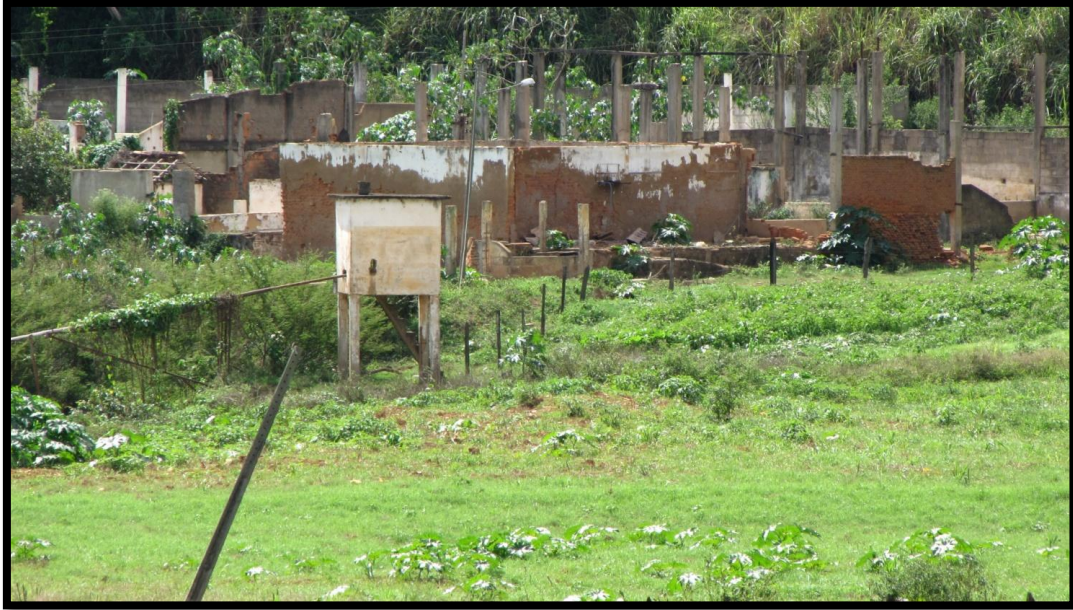
Foto 64 – Estrutura abandonada descrita na foto anterior com destaque para a marca deixada nas paredes do último processo de inundação ($h = 5,0\text{m}$)

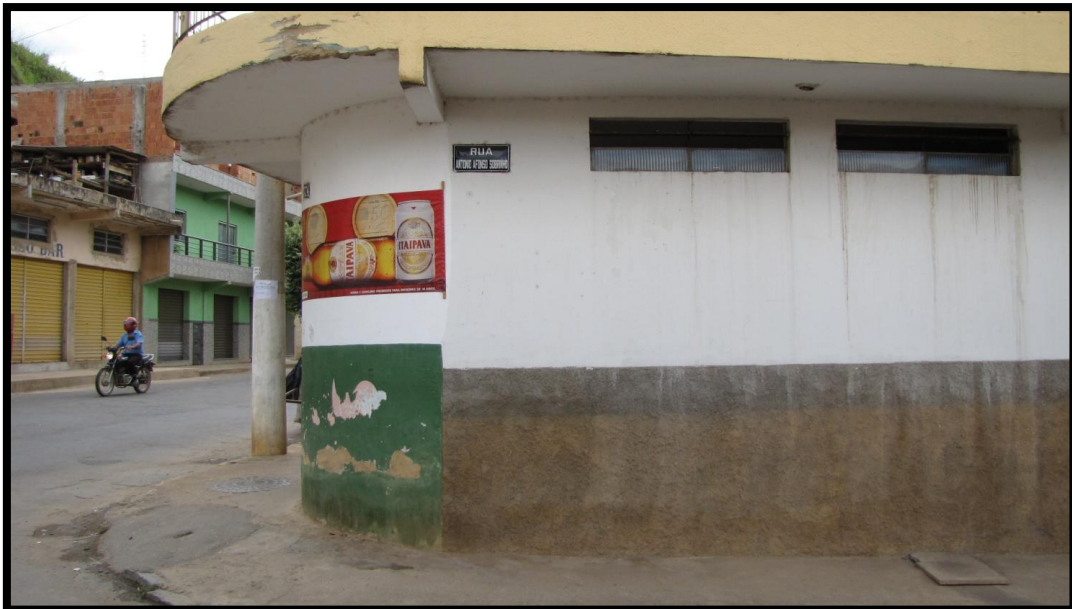
Foto 66 – Rua Antônio Afonso Sobrinho e marca nas paredes com altura de 1,0m do último episódio de inundação no local.

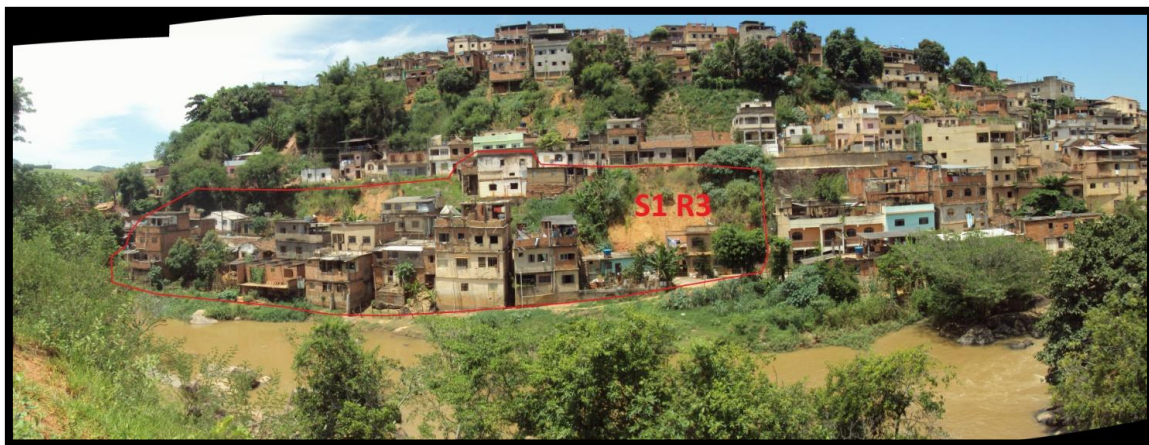
Foto 67 – Vista frontal do setor de risco geológico. Transição entre a planície aluvionar do Rio Muriaé ocupada por domicílios e o solo residual do complexo Paraíba do Sul com taludes verticalizados e alturas de até 12,0m.

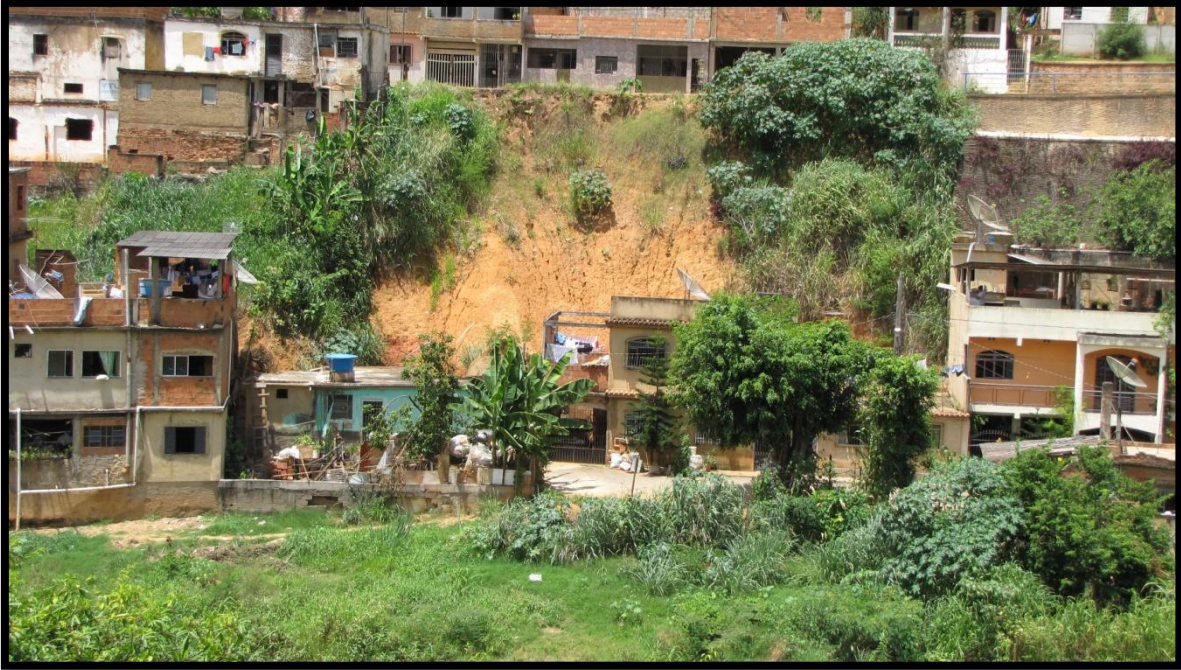
Fotos 69 – Detalhe para a ocupação da base, o desnível e inclinação, a presença de uma camada de aterro an crista, nas bordas da via veicular e um cicatriz de escorregamento de grande porte.

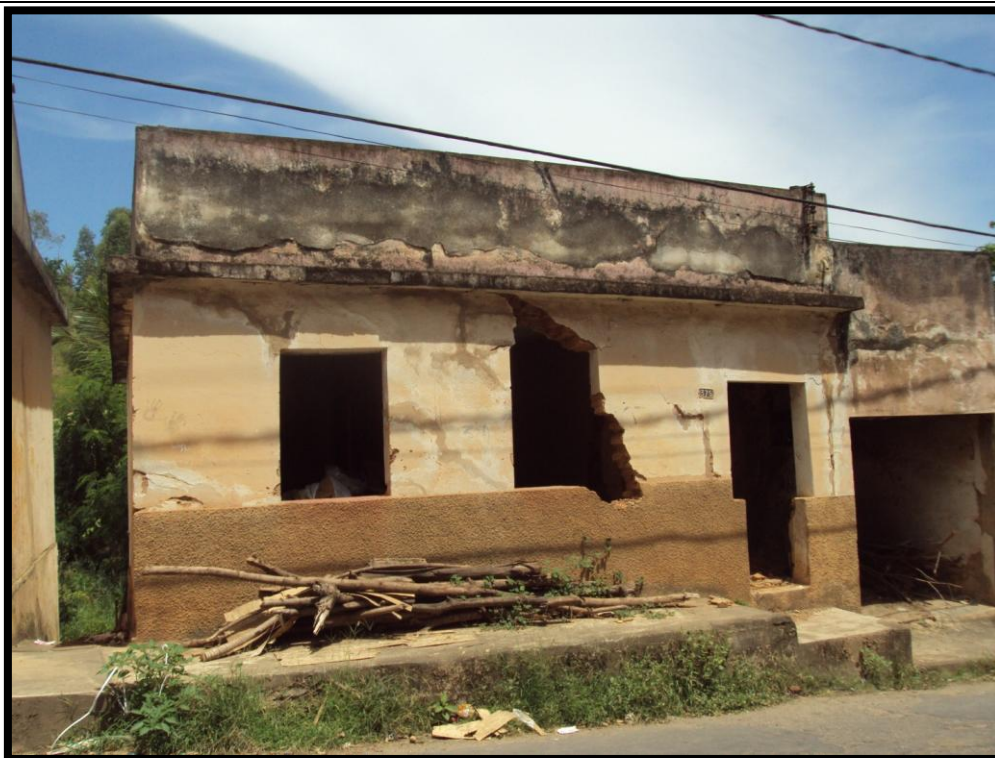
Foto 70 – Vista frontal de um dos domicílios que ocupam o setor atualmente abandonado.

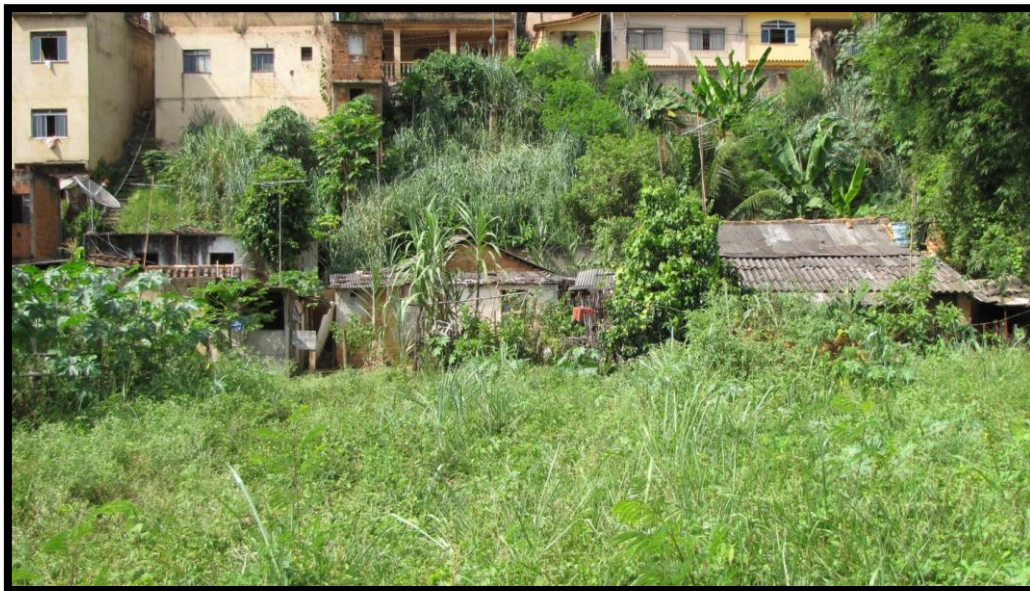
Foto 72 – Vista de parte do setor de risco. Domicílios de baixo padrão construtivo construídos na base de taludes de corte em área suscetível a ocorrerem pequenos escorregamentos de solo / bananeiras e aterros.

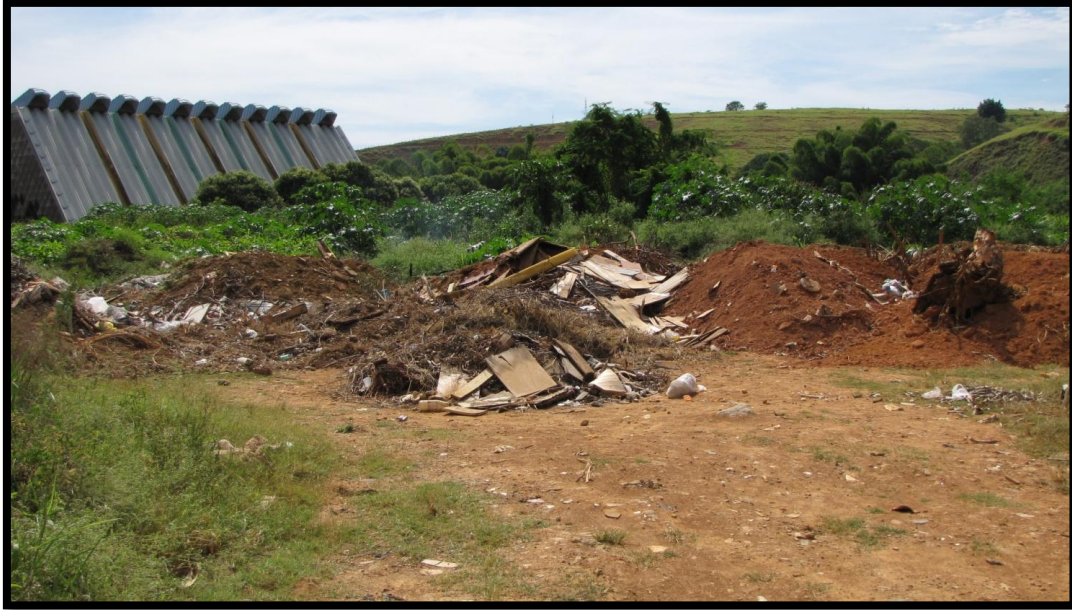
Foto 73 – Detalhe para a morfologia plana da área de planície que foi alteada a partir de contínuos lançamentos de solo e entulho. A área é usada para o descarte de materiais diversos.

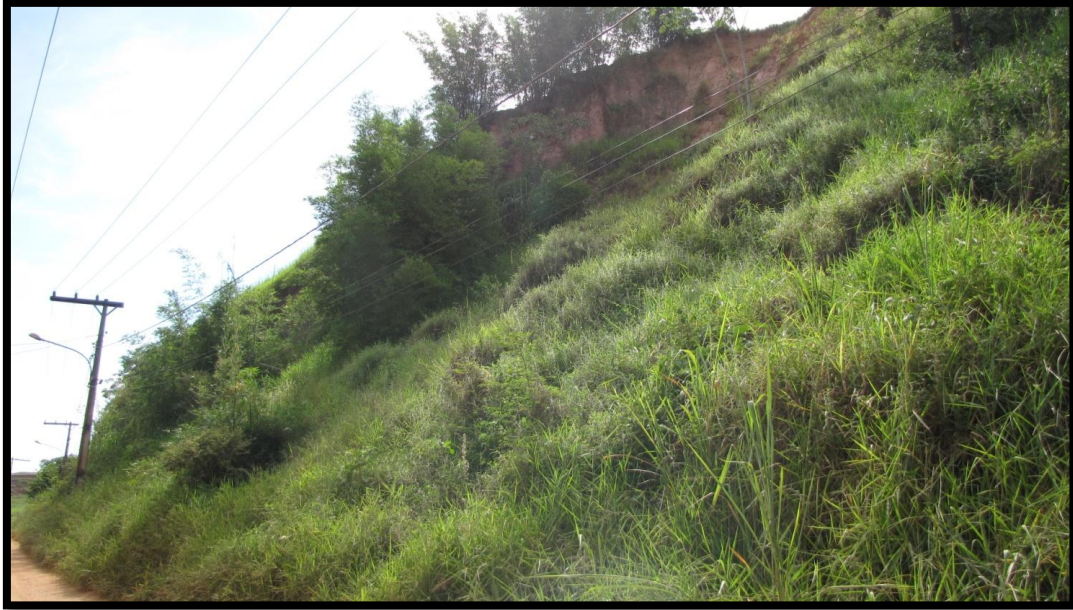
Foto 74 – Encosta a montante do setor de risco onde ocorrerem escorregamentos de solo. Suscetibilidade de deflagração de novos escorregamentos com volumes significativos de material.

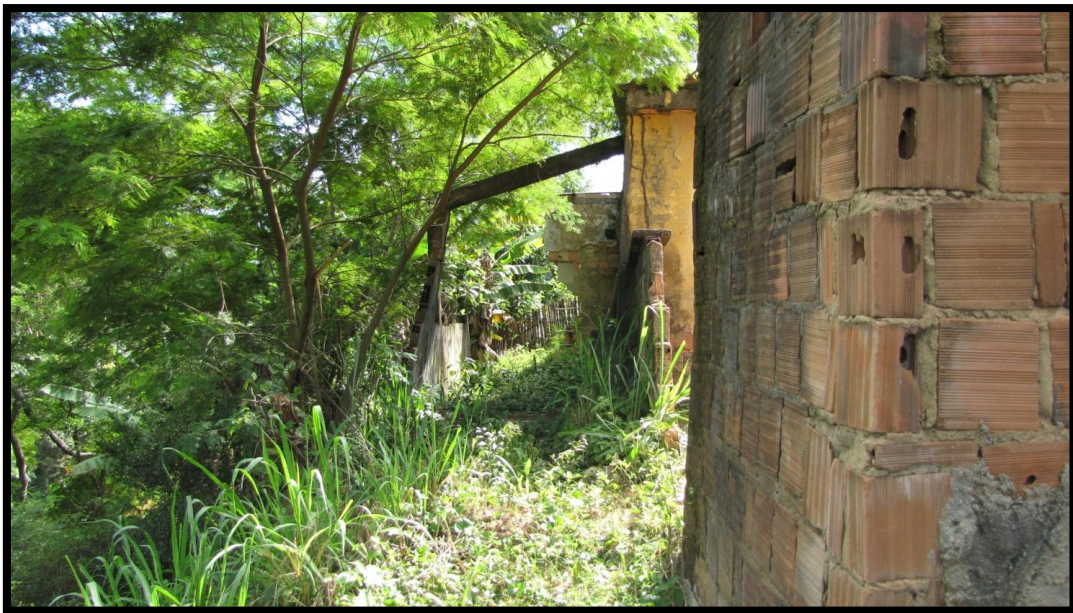
Foto 75 – Vista dos fundos dos domicílios do setor de risco. Detalhe para a alvenaria aparente e o baixo padrão construtivo.

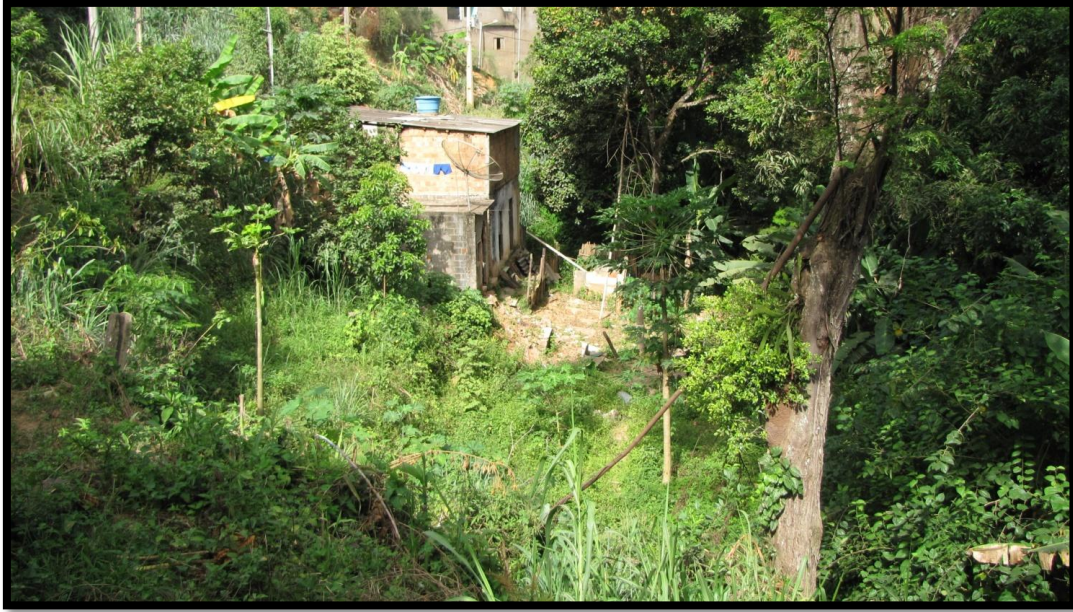
Foto 76 – Vista parcial do setor de risco de um domicílio ocupando o trecho suscetível a solapamentos.

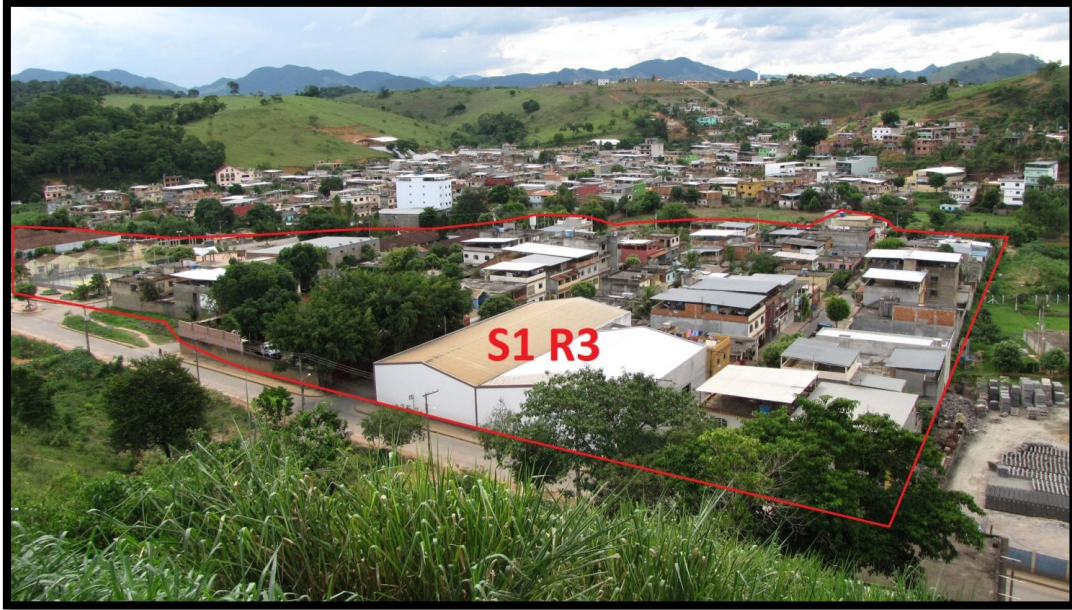
Foto 77 – Delimitação do setor 1 de risco geológico. Relevo plano. A partir do histórico de inundações pode-se afirmar que todo o setor é suscetível a recorrência destes processos.

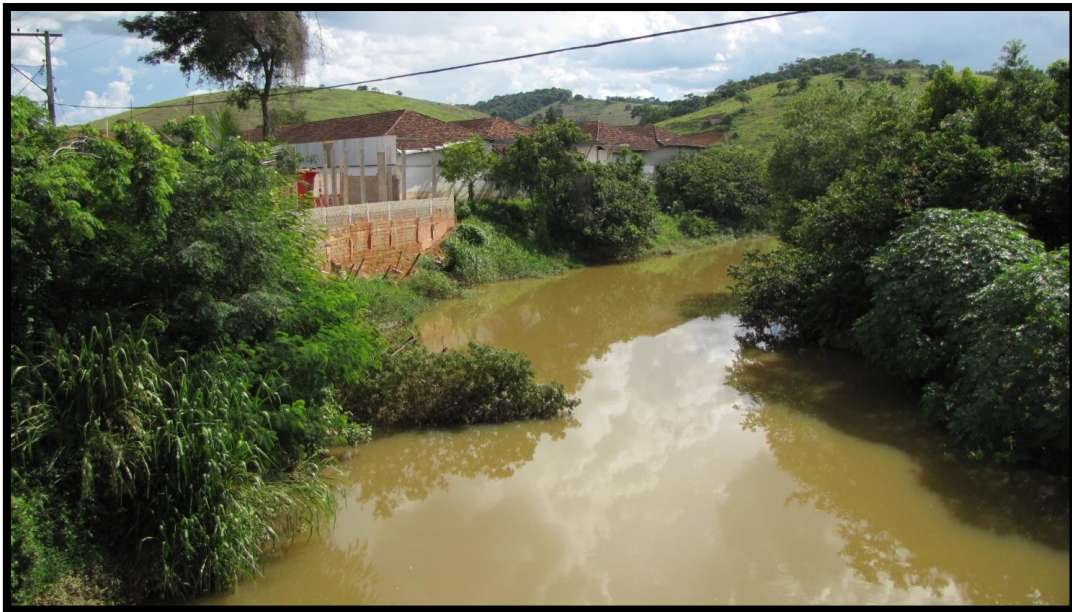
Foto 78 – Detalhe para a construção de uma edificação nas margens do Rio Muriaé em um trecho suscetível a processos de solapamento.

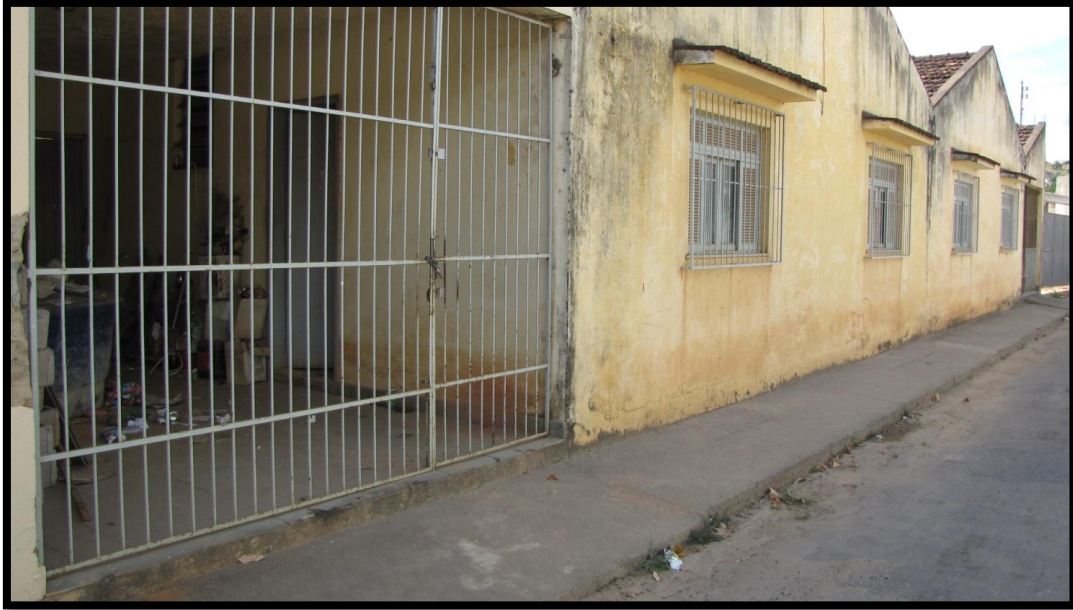
Foto 79 – Prédio na Rua Fritz Duvanel com detalhe para as marcas do episódio de inundação (60,0cm).

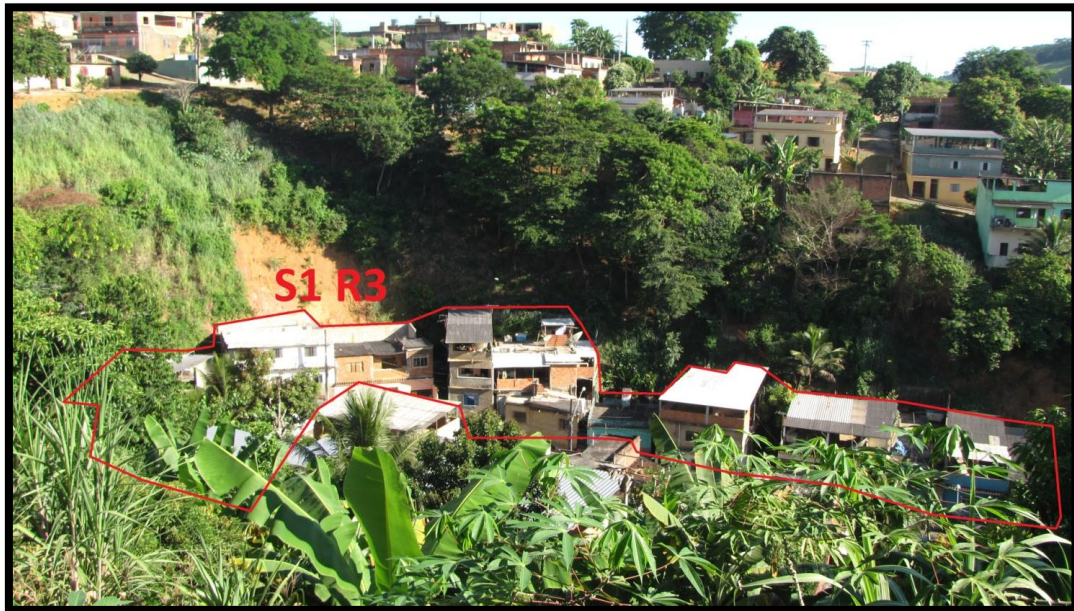
Foto 80 – Cabeceira do talvegue ocupada. Detalhe para uma extensa cicatriz de escorregamento e para a inclinação da encosta.

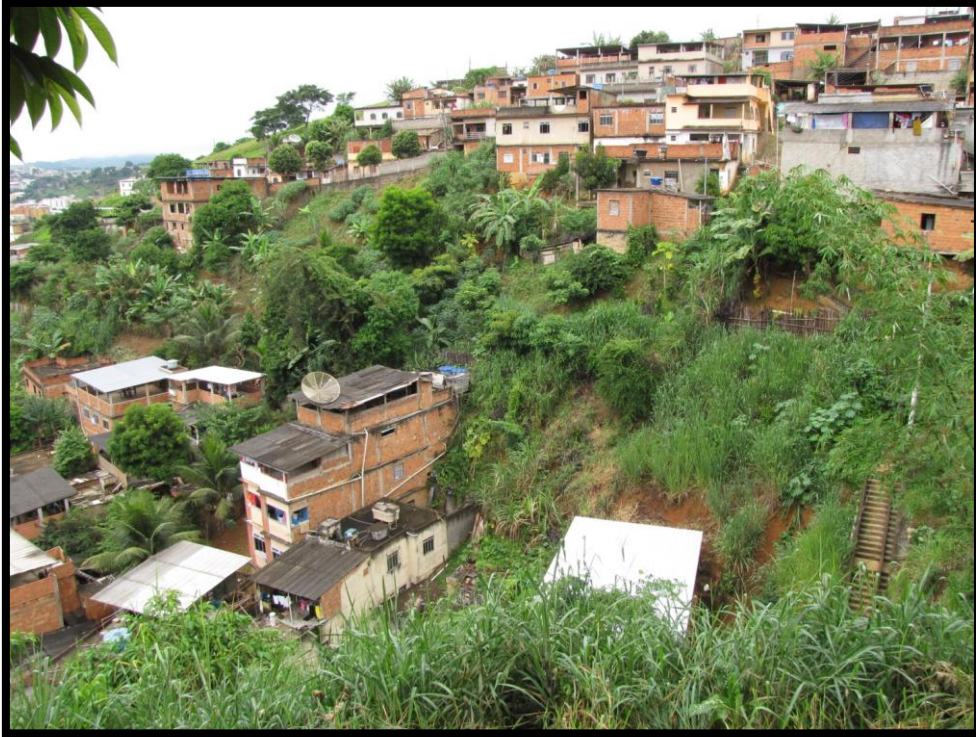
Foto 81 – Vista oposta da foto anterior. Nos fundos do domicílio a direita da foto próximo a escadaria já ocorreram escorregamentos de solo e tem-se a possibilidade de deflagração de novos movimentos de massa.

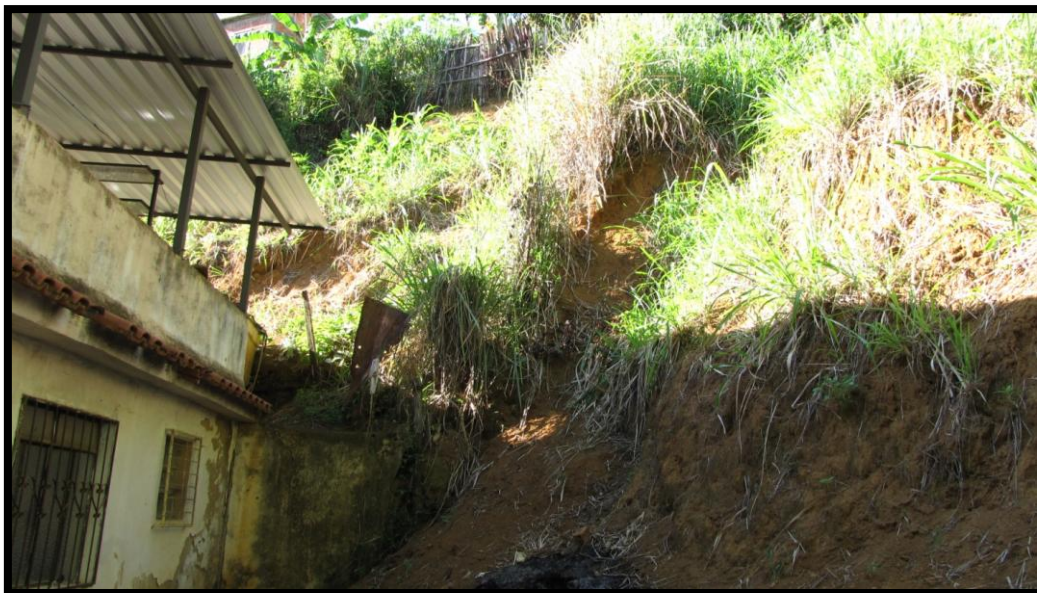
Foto 82 – Vista a partir do final da Rua 7 de setembro do mesmo domicílio descrito na foto anterior com detalhe para os indícios de movimentação da encosta (cicatriz de escorregamento e abatimentos).

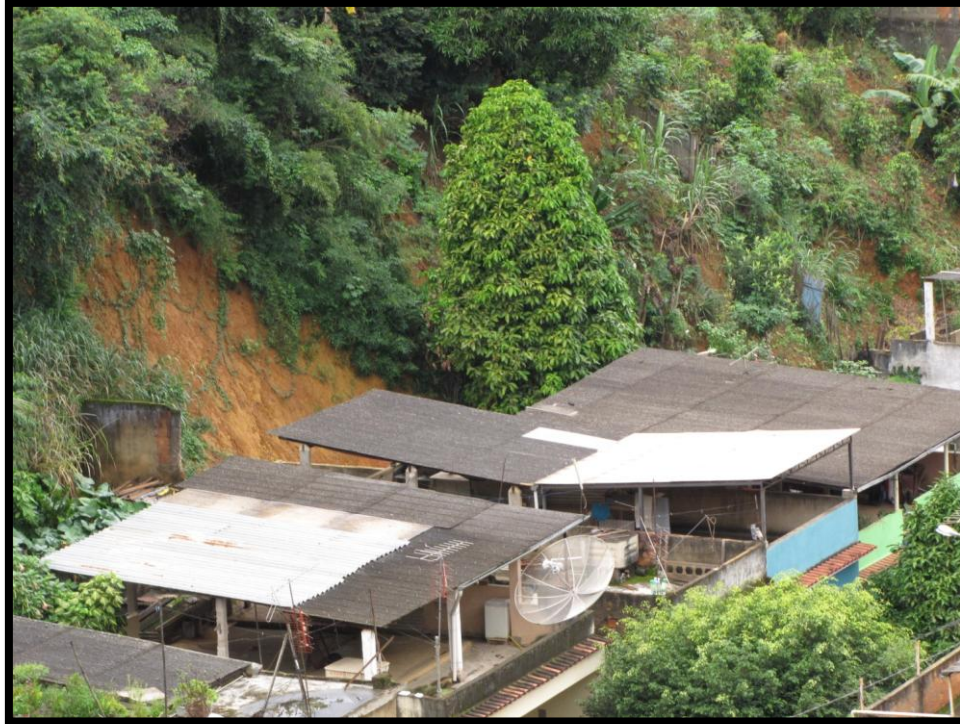
Foto 83 – Detalhe para outra cicatriz de escorregamentos nos fundos de outros dois domicílios do setor.

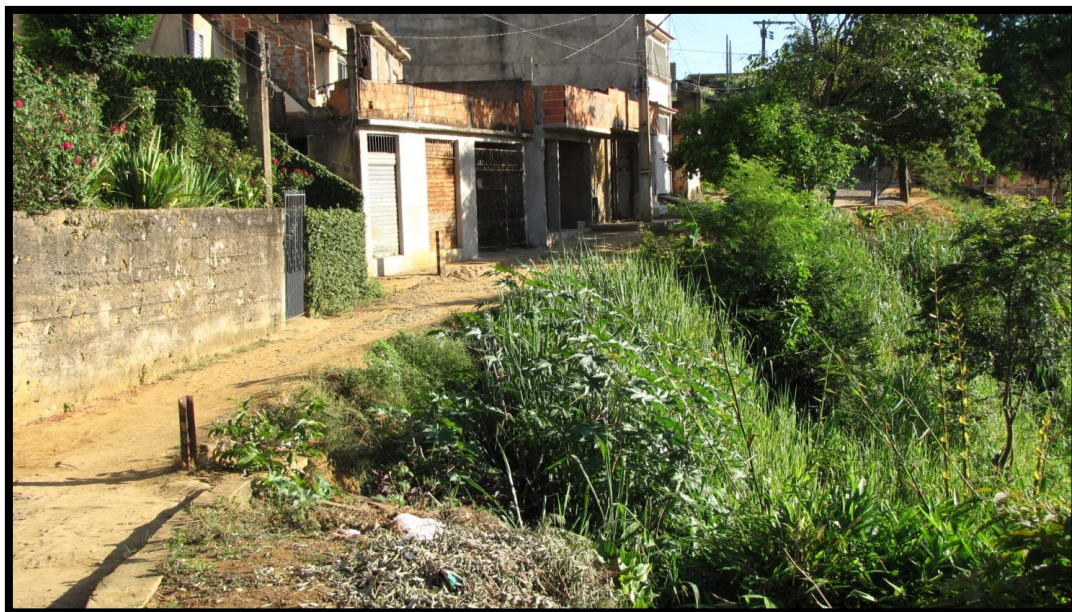
Foto 84 – Foto da Rua 1 de Maio a montante da cabeceira do talvegue e do setor 1 de risco. Trecho onde já ocorreram escorregamentos de solo sendo que a progressão deste impossibilitou o uso da mesma para o tráfego de veículos. Ausência de infra-estrutura e direcionamento de todo o escoamento das águas superficiais diretamente para a encosta.
