Plano Municipal de Redução de Risco de Muriaé-MG

MAPEAMENTO DAS ÁREAS DE RISCO GEOLÓGICO

2ª Etapa: Mapeamento das Áreas de Risco Geológico

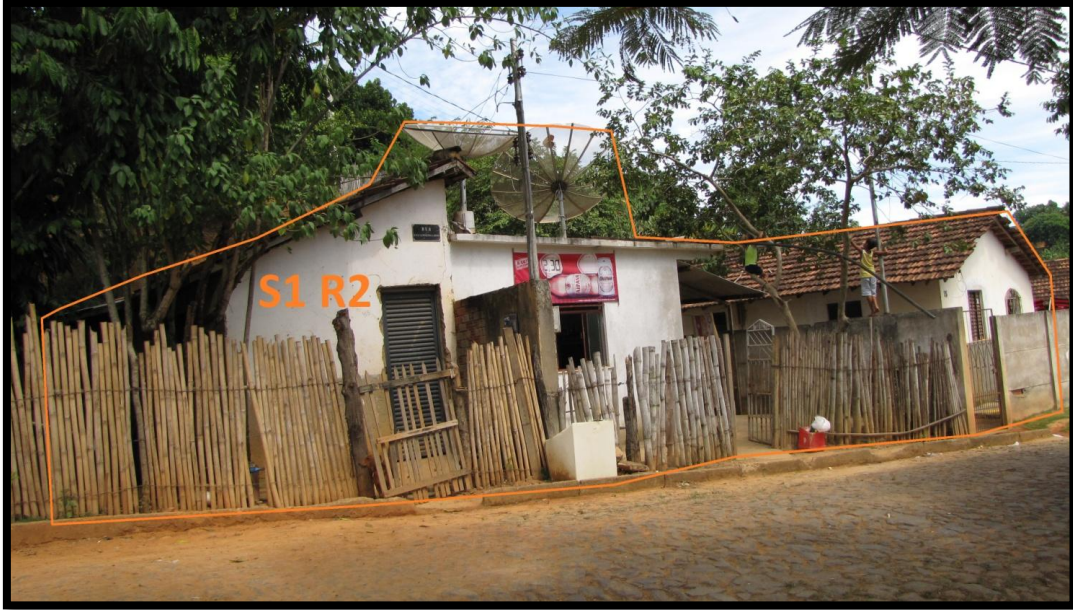
Foto 87 – Vista frontal do setor de risco. Domicílios com um pavimento e rua calçada.

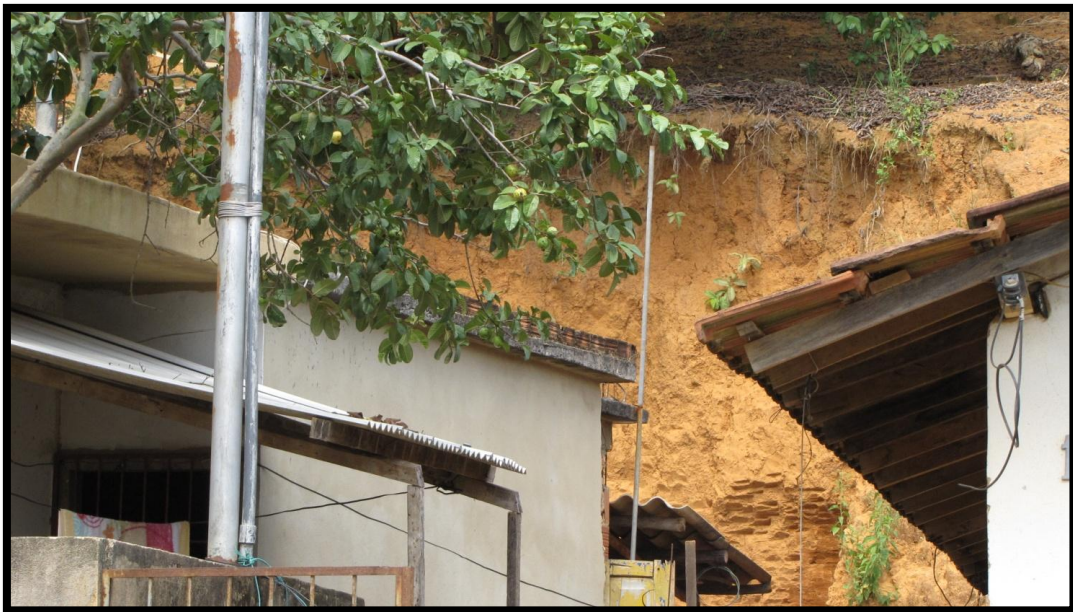
Foto 88 – Detalhe para o talude verticalizado nos fundos dos domicílios alterados no processo de ocupação do local.

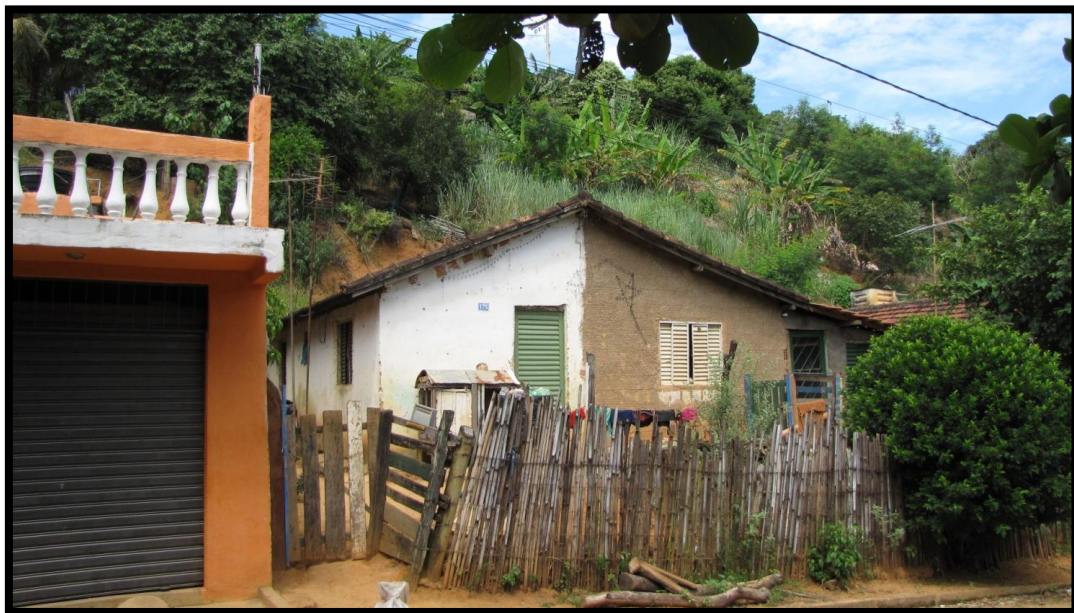
Foto 89 – Vista de parte do setor 2 de risco com detalhe para talude verticalizado nos fundos do domicílio padrão construtivo baixo do mesmo.

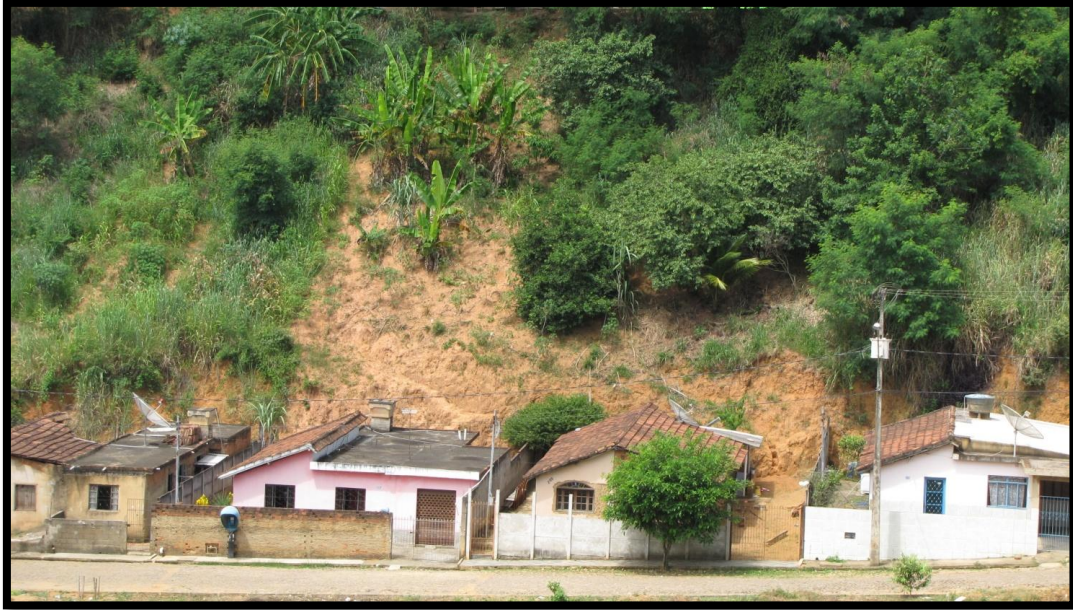
Foto 90 – Vista parcial do setor. Detalhe para extensão e altura da encosta, inclinação elevada da mesma e domicílios que ocuparam a base por meio de cortes.

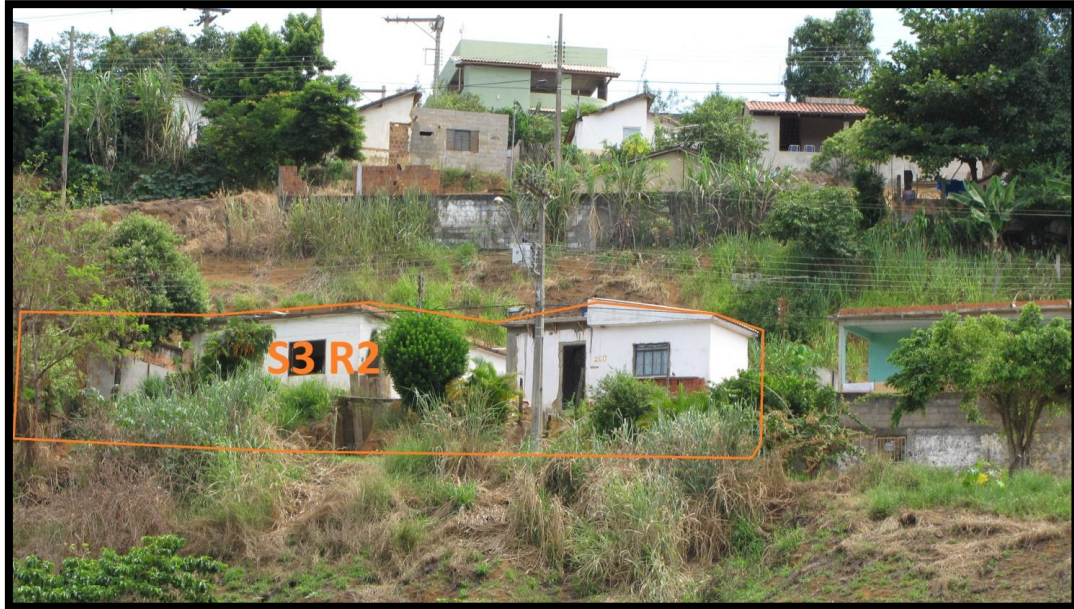
Foto 91 – Vista frontal do setor 3 de risco geológico.

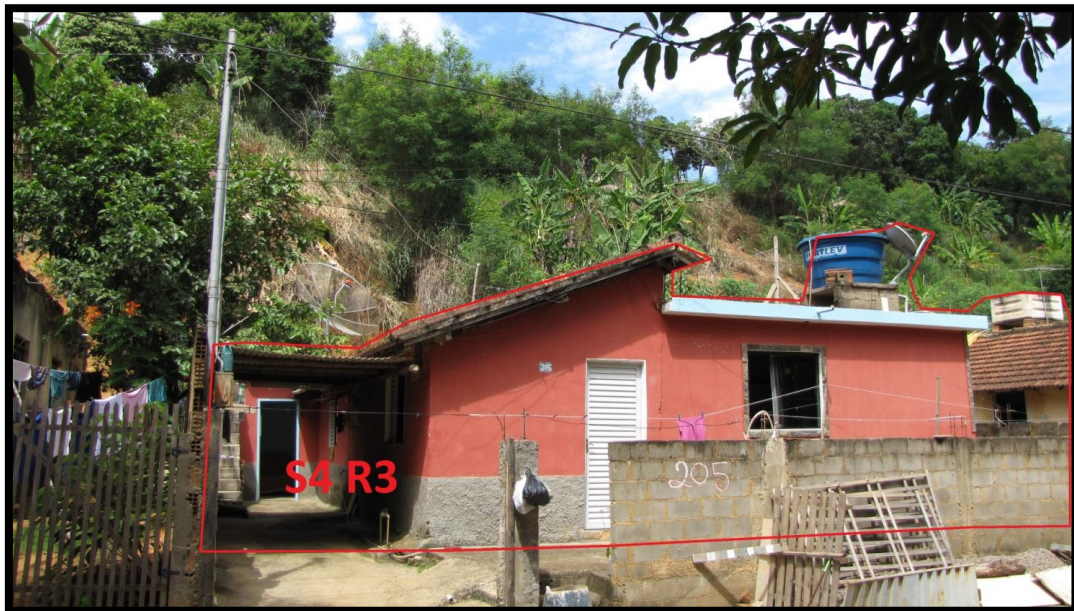
Foto 92 – Vista frontal do setor de risco geológico.

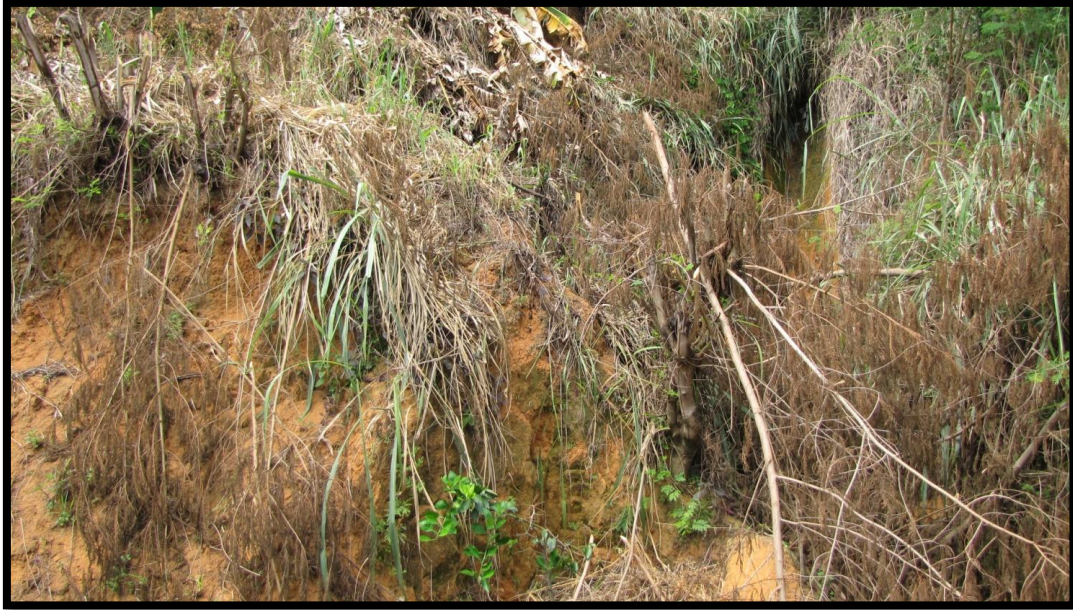
Foto 93 – Detalhe para feição erosiva esculpida na encosta em decorrência do lançamento do sistema de drenagem superficial diretamente na encosta.

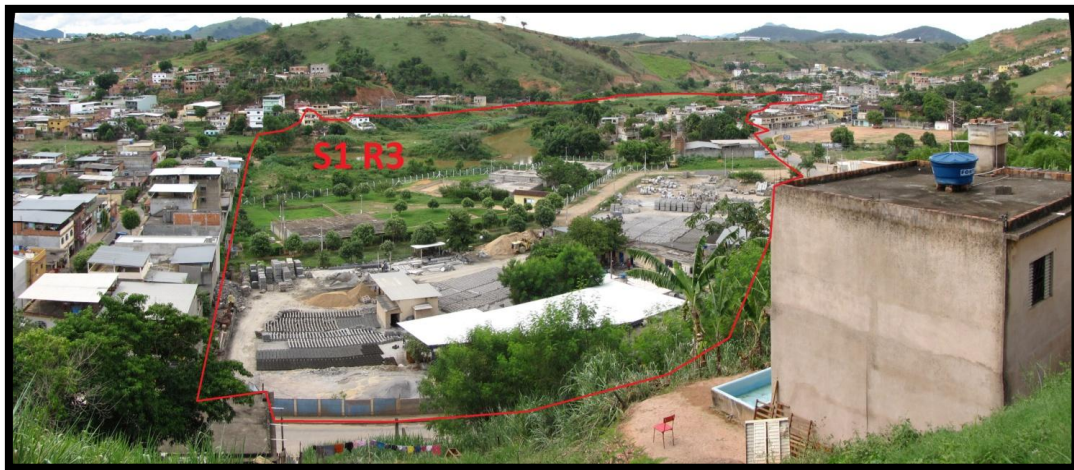
Foto 94 – Delimitação do setor 1 de risco geológico relacionado a processos de inundação.
Ocupação da planície do Rio Muriaé.

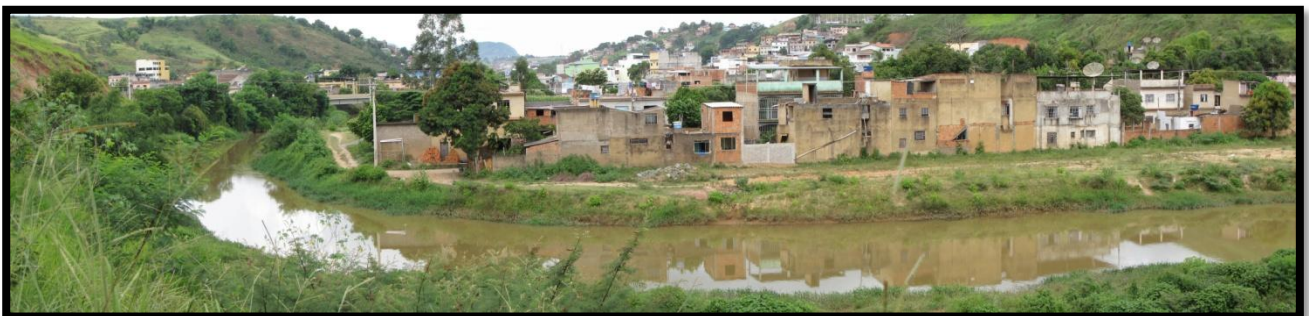
Foto 95 – Vista parcial do setor destacando o avanço da ocupação até as margens do canal.

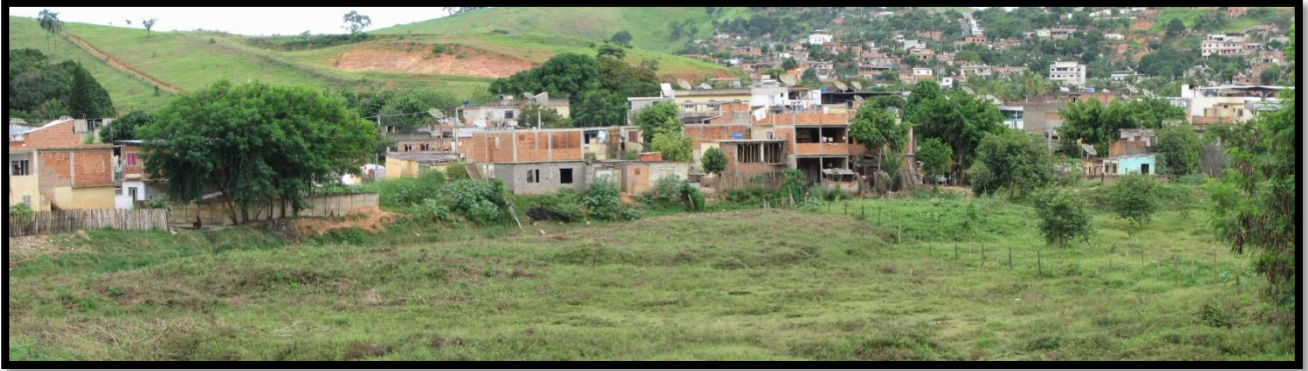
Foto 96 – Vista parcial do setor destacando que mesmo com os recorrentes processos de inundação está ocorrendo o adensamento da ocupação.

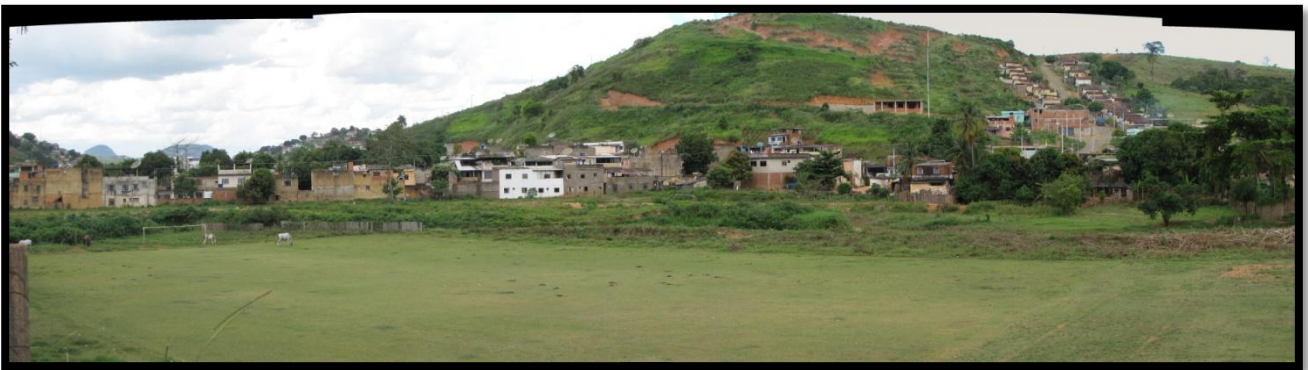
Foto 97 – Vista parcial do setor. Relevo plano, planície aluvionar do Rio Muriaé e margens ocupadas.

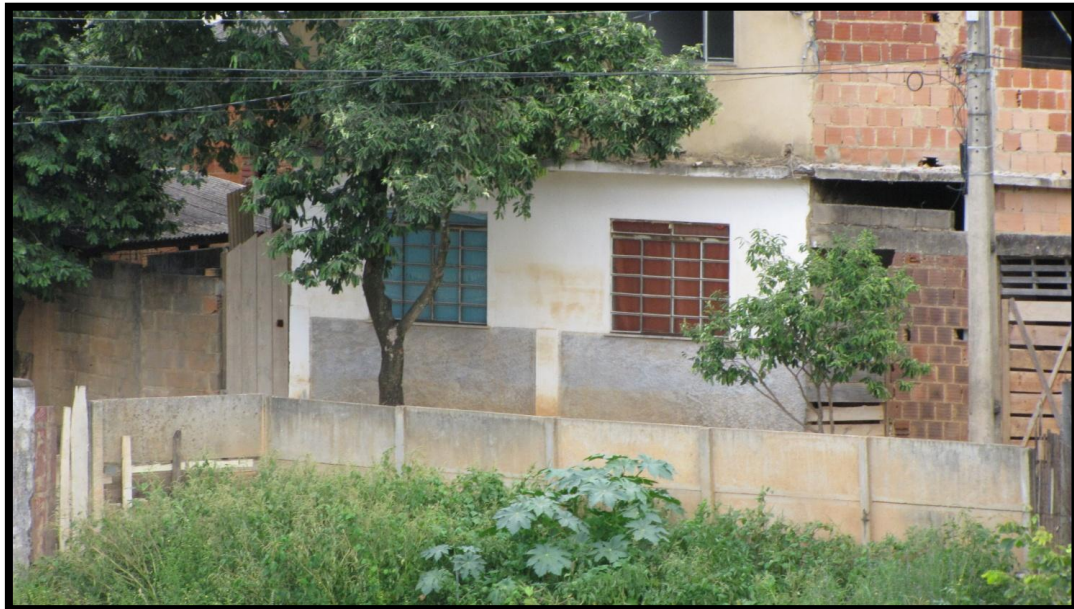
Foto 98 – Detalhe para a altura da marca do último episódio de inundação registrado nas paredes do domicílio (1,7m).

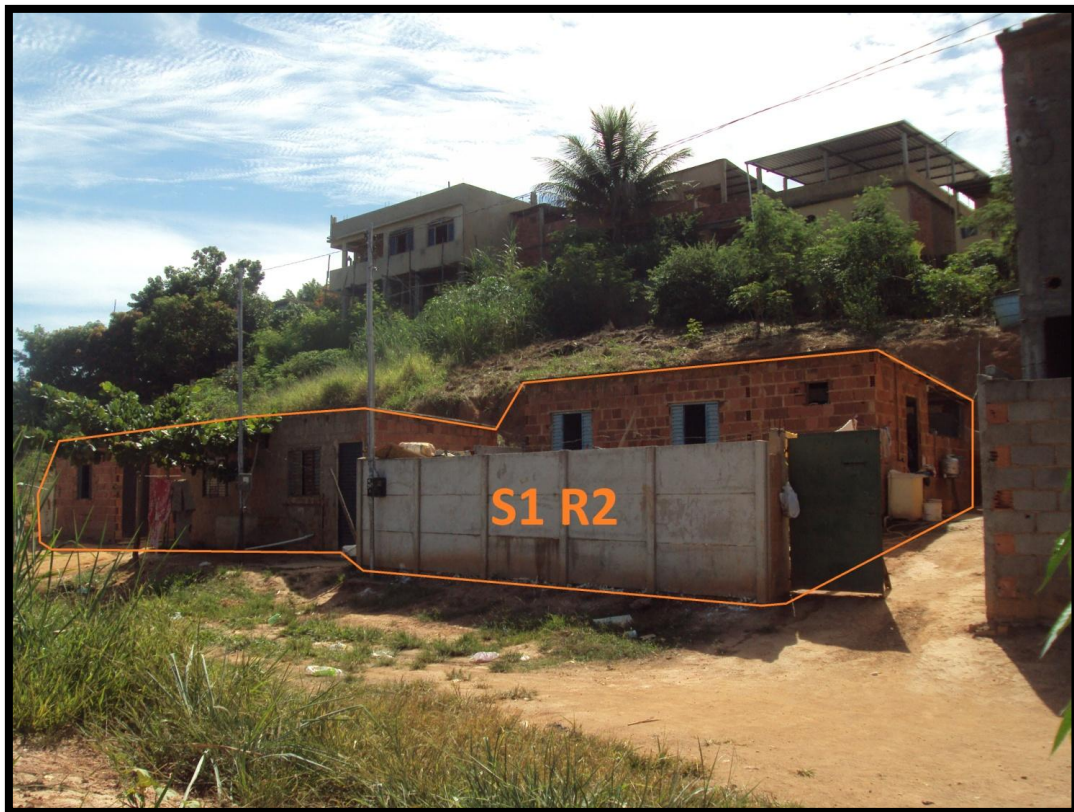
Foto 99 – Vista frontal do setor. Início do processo de ocupação do local.

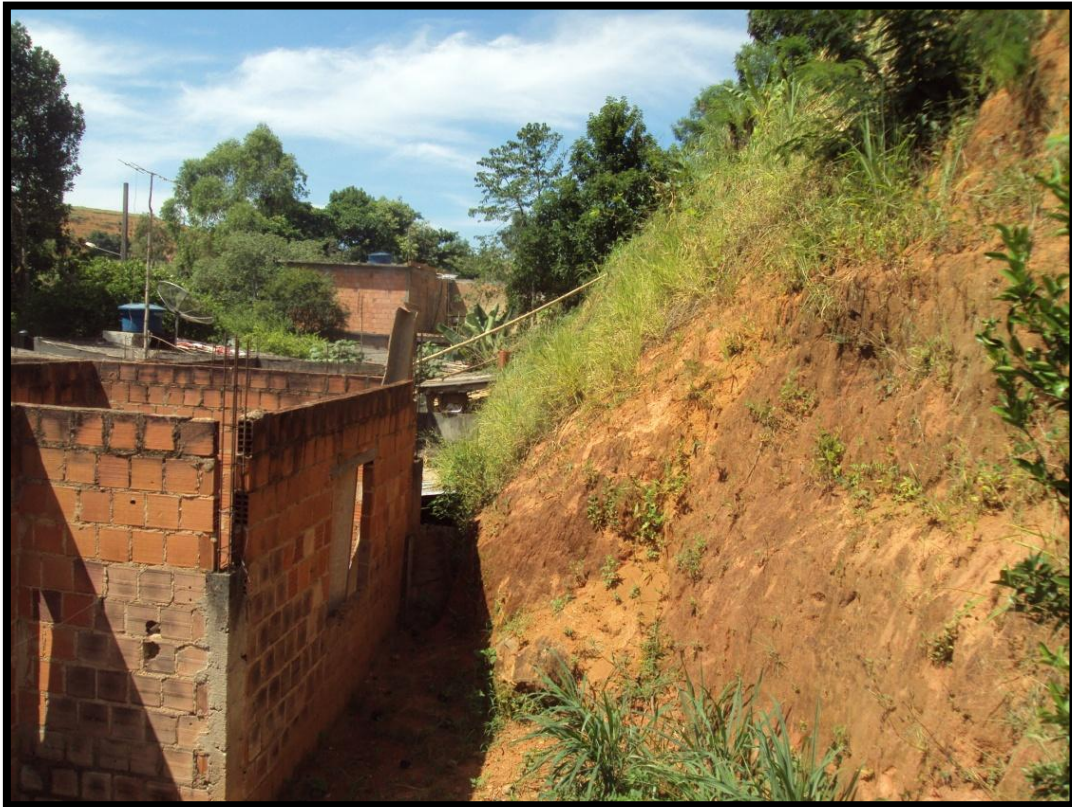
Foto 103 – Vista de parte do setor nos fundos de um dos domicílios. Detalhe para a inclinação acentuada da encosta.

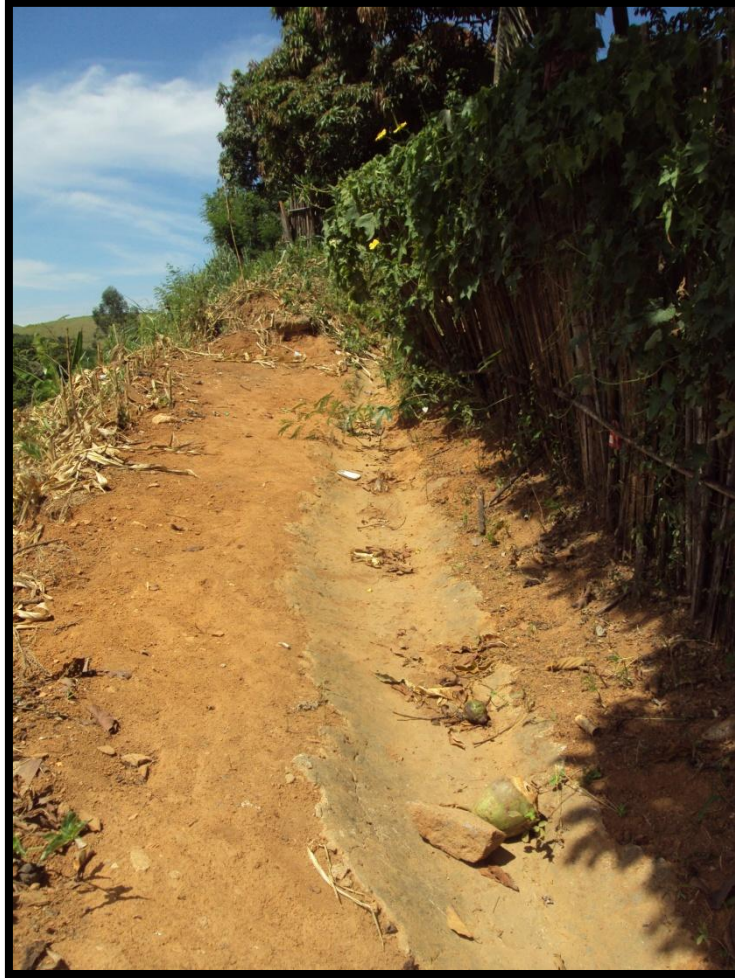
Foto 104 – Tentativa de inserção de uma canaleta na crista da encosta para o desvio do escoamento das águas superficiais.

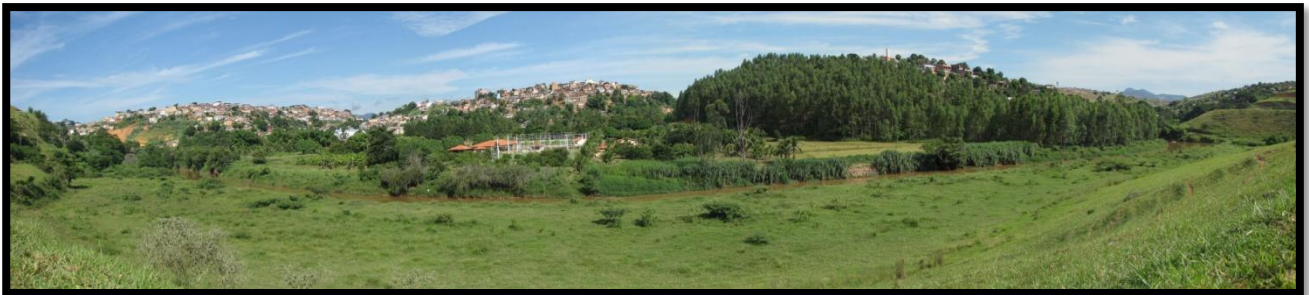
Foto 107 – Vista panorâmica do trecho 1 do setor de risco. Planície aluvionar do Rio Muriaé e relevo plano. Clube as margens do canal.

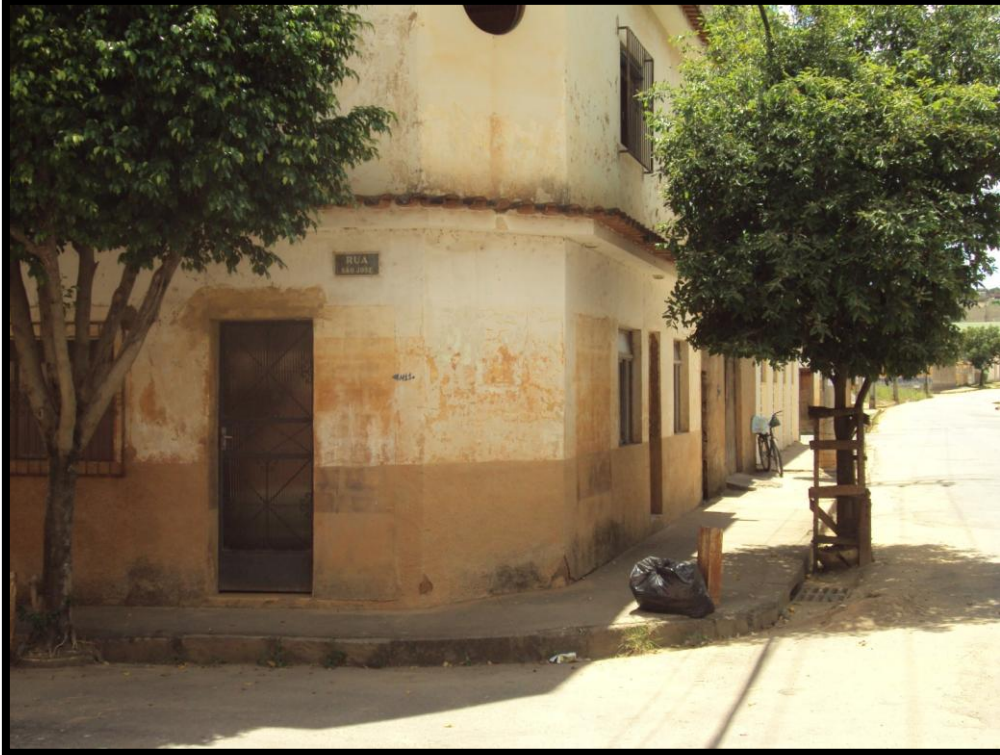
Foto 108 – Marcas nas paredes de um dos domicílios relacionadas ao último episódio de inundação.

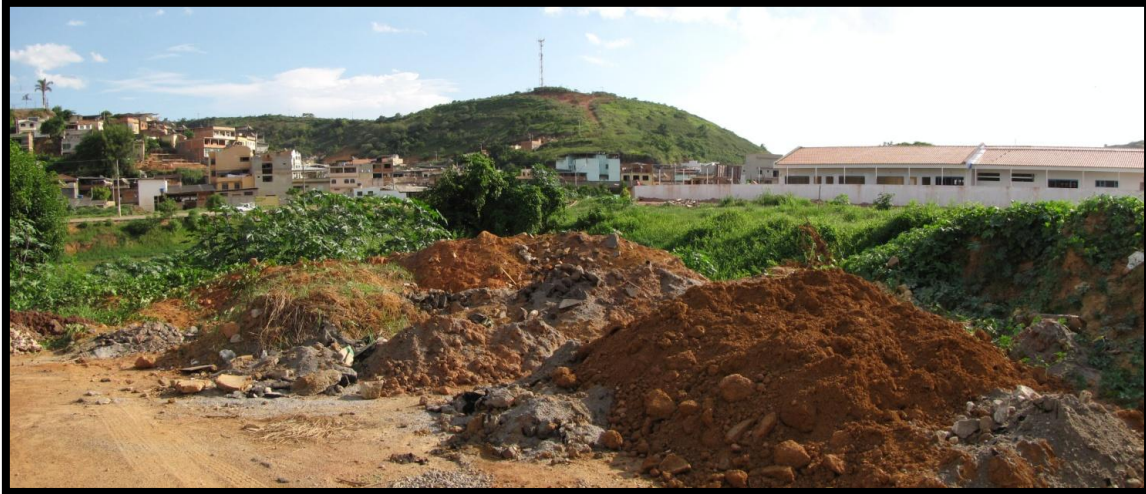
Foto 110 – Detalhe par o lançamento de materiais diversos com a geração de novas terrenos, bem como a construção de uma escola em um local naturalmente suscetível aos processos recorrentes de inundação.

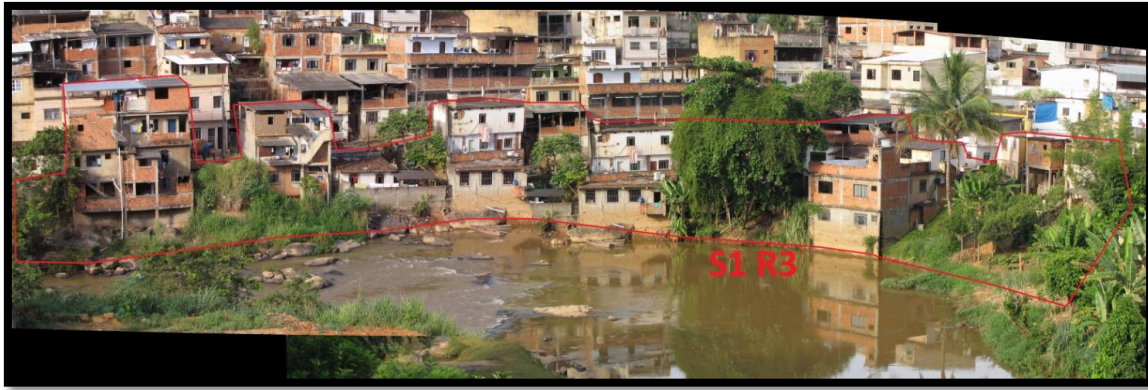
Foto 111 – Vista frontal do setor de risco geológico, Trecho de ocupação mais exposto a dinâmica fluvial favorável a intensos processos de solapamento.

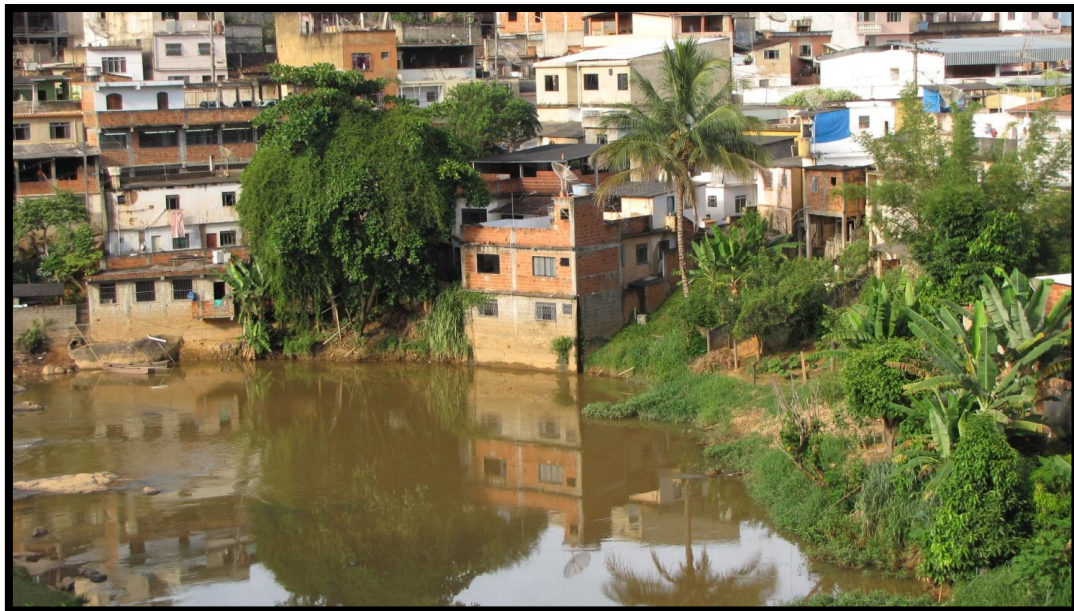
Foto 112 – Detalhe da ocupação dentro do canal onde a intensidade do processo de solapamento é maior.

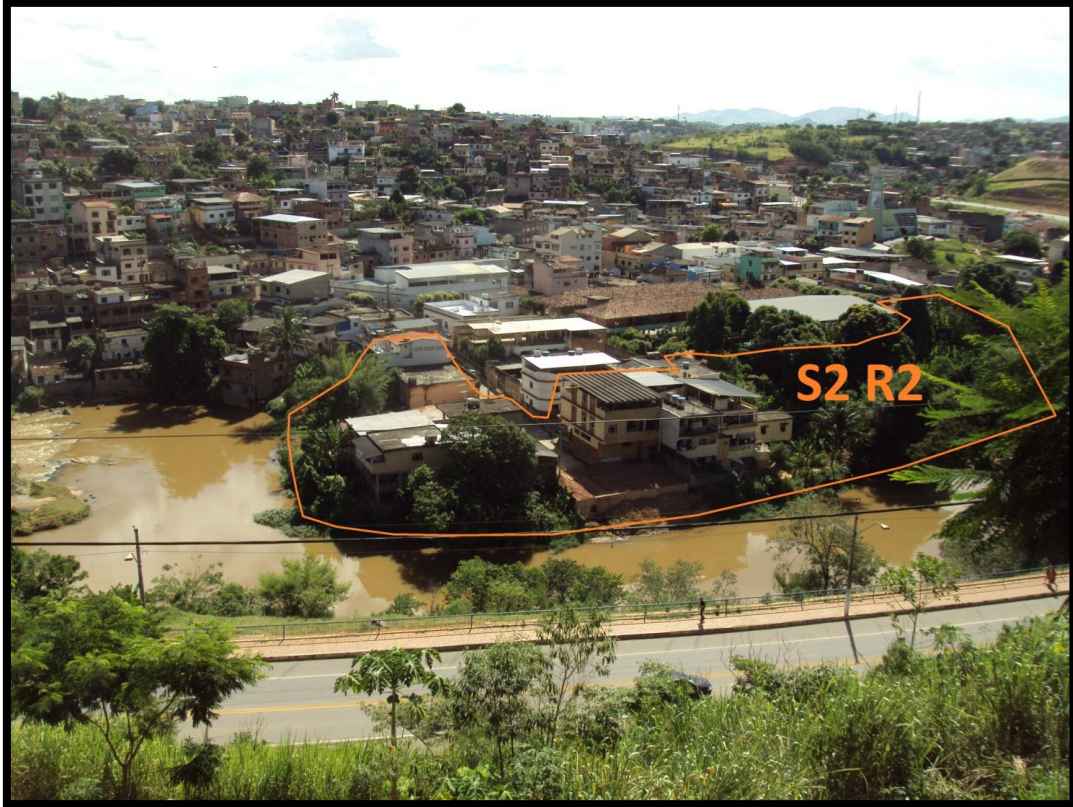
Foto 113 – Vista do limite do setor de risco adjacente ao Rio Muriaé.

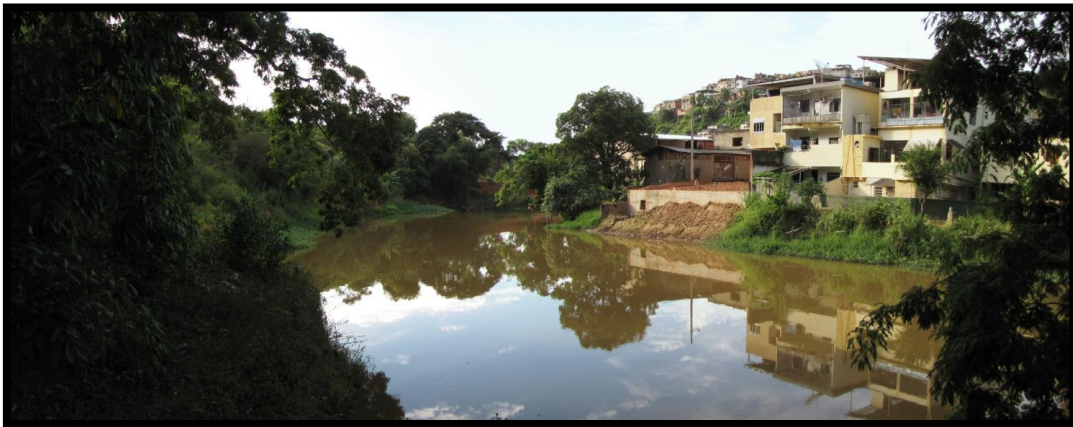
Foto 114 – Detalhe para nova ocupação por meio de aterro gerando um novo terreno nas margens do Rio Muriaé.

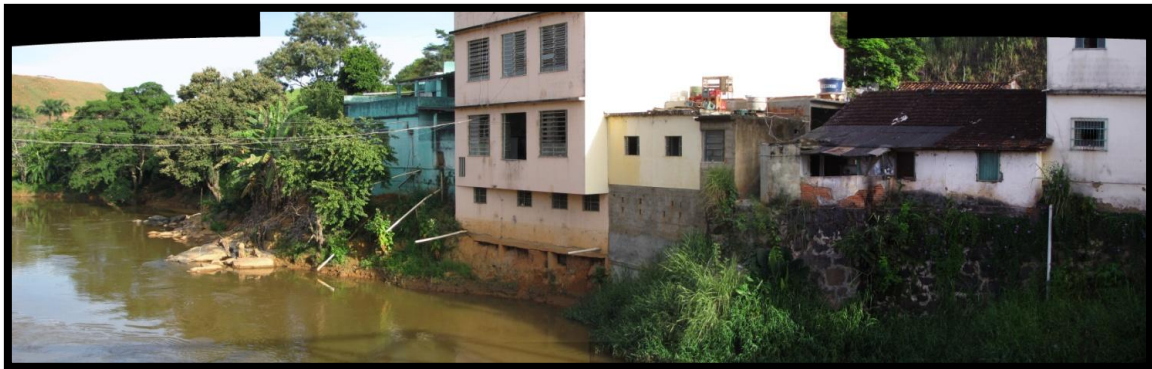
Foto 118 – Vista complementar do setor na margem oposta as fotos anteriores onde os mesmos problemas são observados.

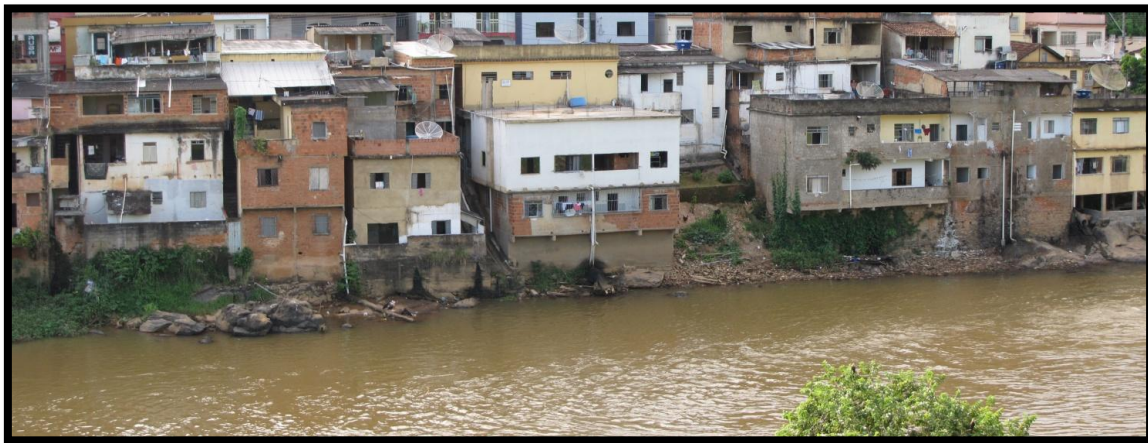
Foto 119 – Vista parcial do setor de risco. Ocupação antiga e adensada ao longo de toda a margem do Rio Muriaé.

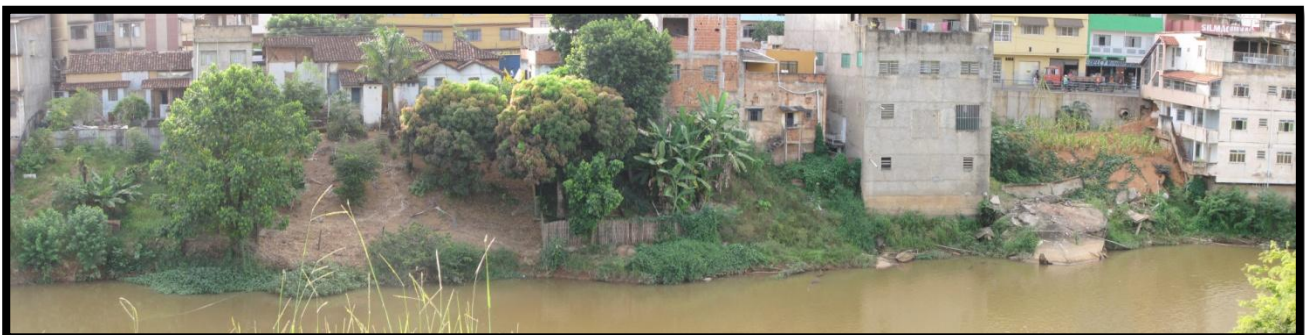
Foto 120 – Vista parcial do setor de risco. Embora o neste trecho o canal seja mais retilíneo diminuindo sua capacidade de solapamento, já ocorreu em um evento de inundação o colapso de um domicílio de 3 pavimentos (a direita da foto) com possibilidade do mesmo processo afetar os domicílios do entorno e do setor.

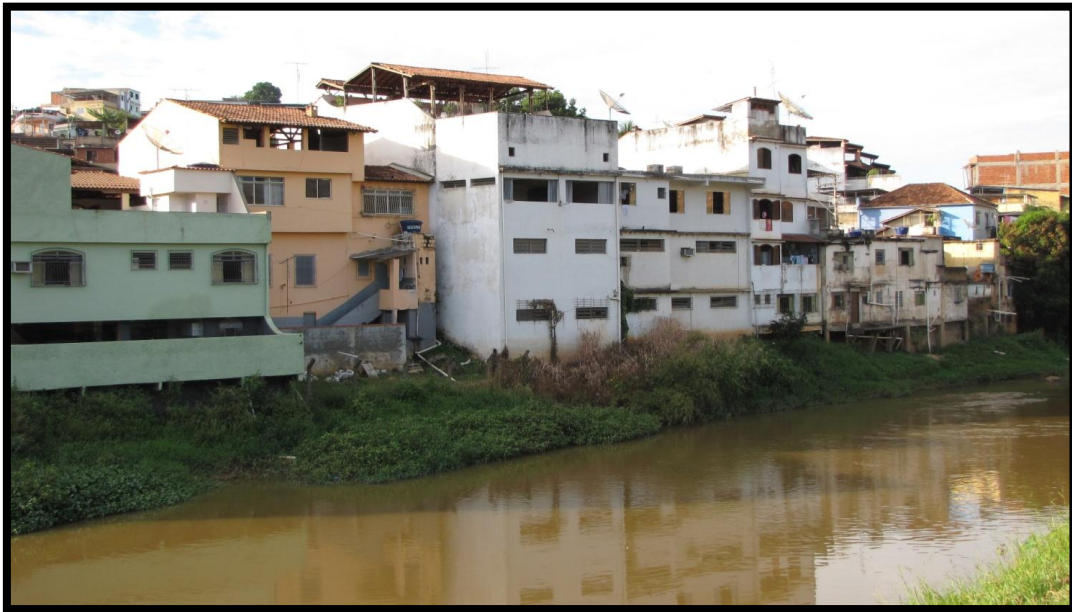
Foto 121 – Vista parcial do setor de risco com detalhe para o padrão construtivo dos domicílios que chegam a ter até 4 pavimentos.

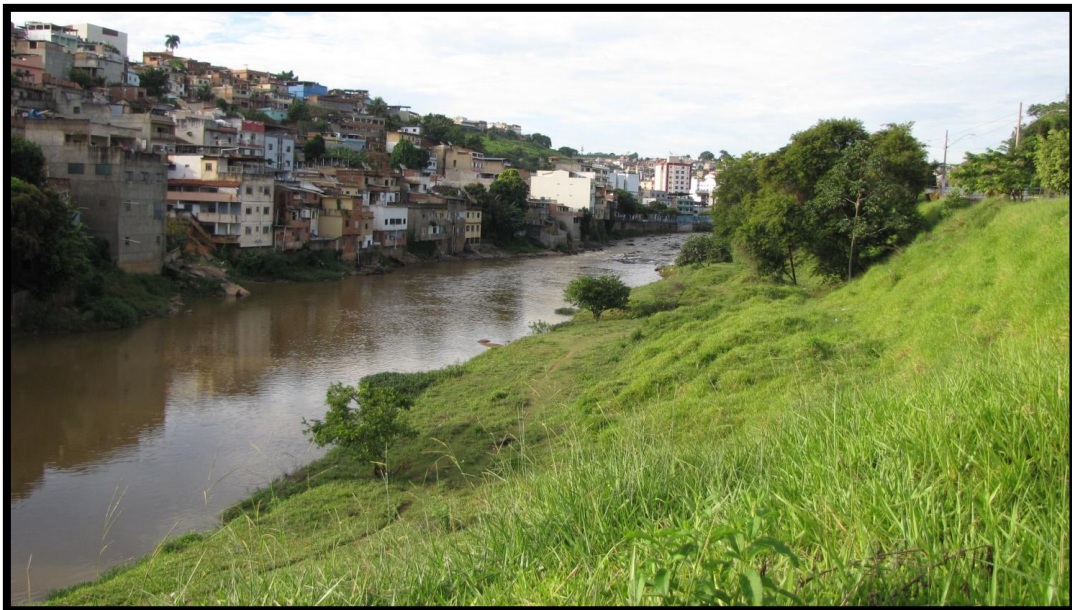
Foto 122 – Vista complementar do setor no limite entre os bairros Porto e Centro com destaque para ocupação em toda a margem do Rio Muriaé.

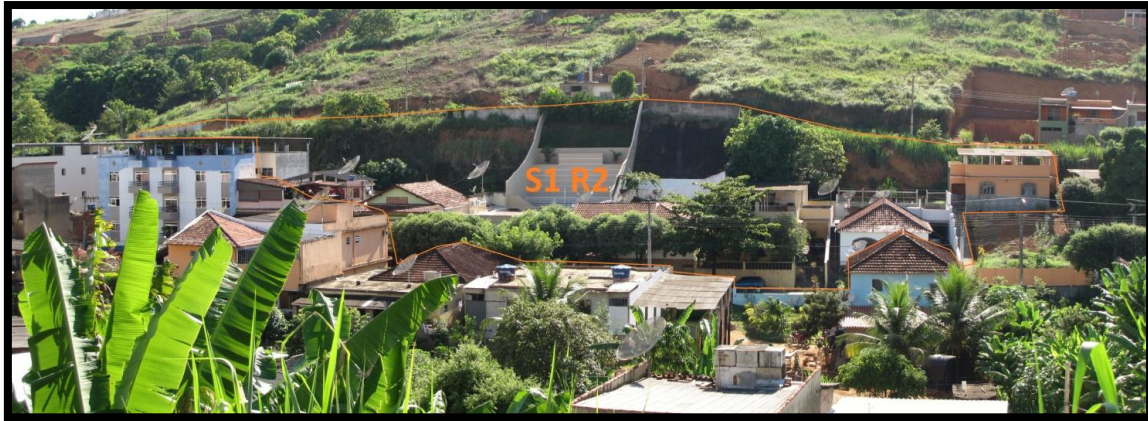
Foto 123 – Vista frontal dos setor de risco geológico. Área consolidada e domicílio com bom padrão construtivo.

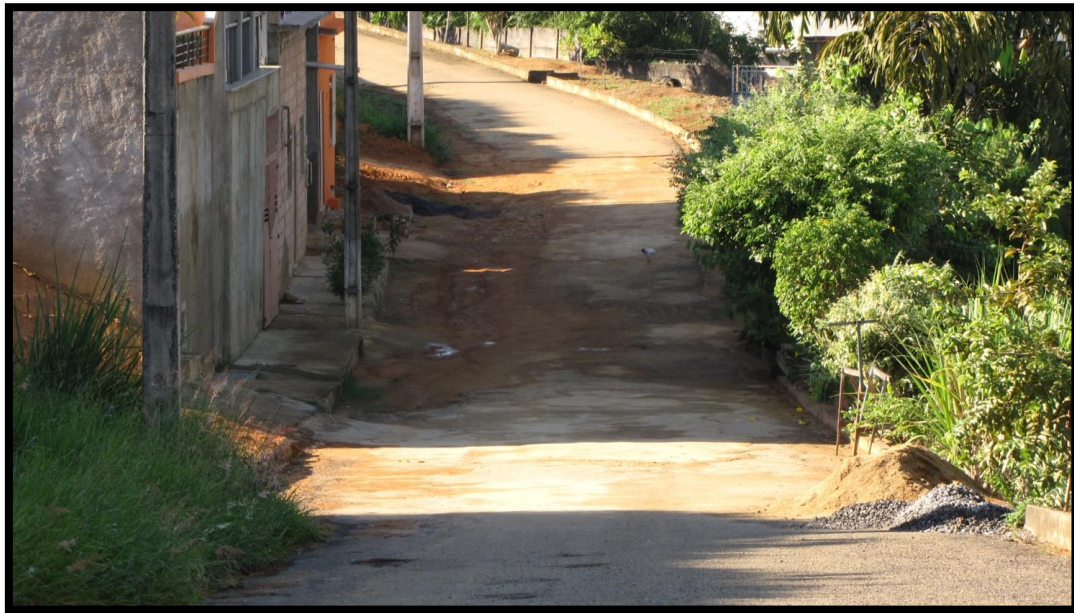
Foto 124 – Trecho da alameda dos lírios onde ocorre a concentração do escoamento superficial.

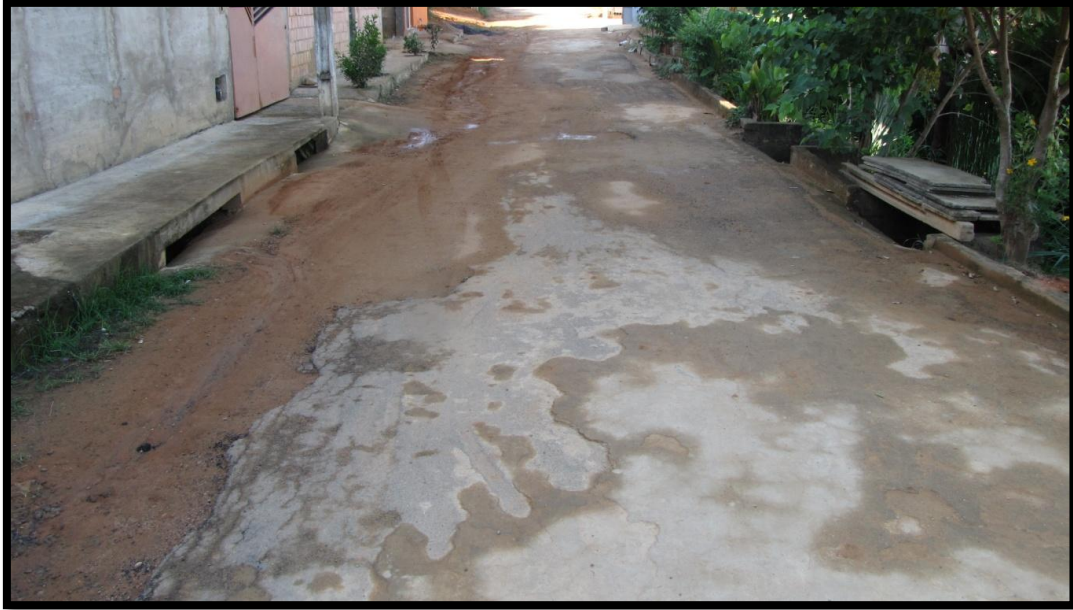
Foto 125 – Detalhe para o trecho ilustrado na foto anterior. Sistema de drenagem superficial para a captação e condução do escoamento das águas superficiais.

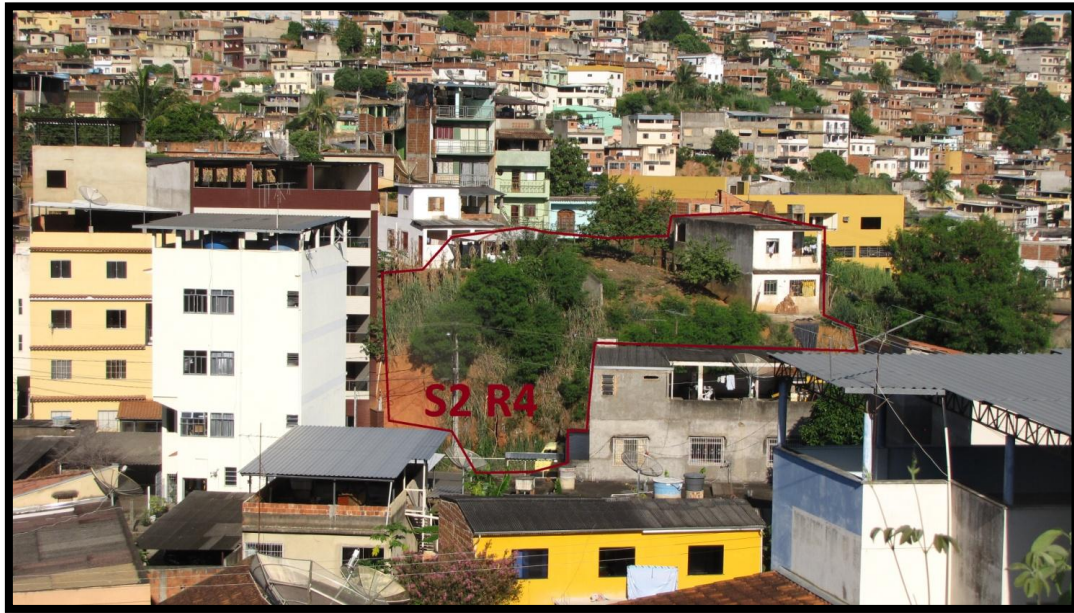
Grau de Risco: R4	Número de Domicílios expostos: 2
Há necessidade de ações emergenciais?: (XXX) NÃO	() SIM
Observações (incluindo descrição de fotos obtidas no local)	
Foto 126 – Vista frontal do setor de risco. Detalhe para o domicílio da crista do setor onde já ocorreram escorregamentos anteriores.

Foto 126 – Vista frontal do setor de risco. Detalhe para o domicílio da crista do setor onde já ocorreram escorregamentos anteriores.

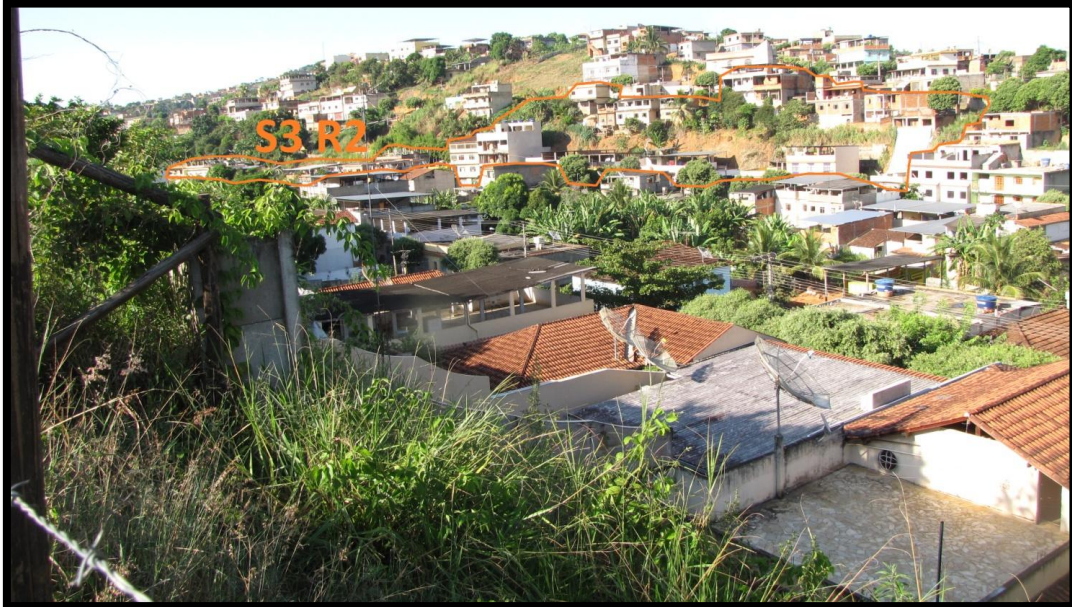
Foto 127 – Delimitação do setor de risco geológico com detalhe para o desnível elevado entre a base e a crista da encosta.

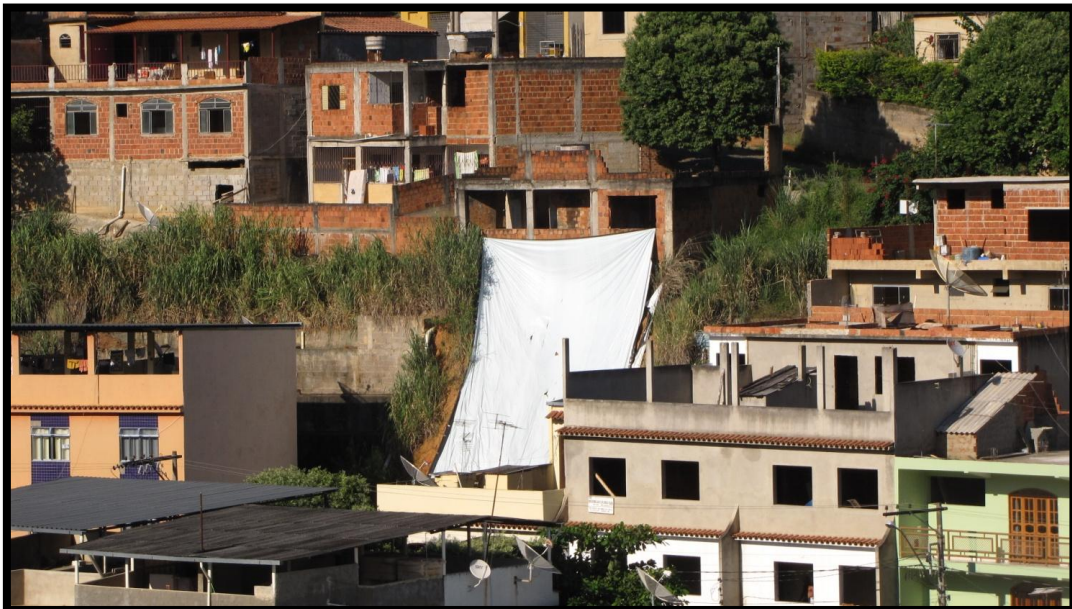
Foto 128 – Vista pontual do setor de risco com domicílio adjacente a crista da encosta com inserção de lona plástica como medida paliativa para controle da ação das águas superficiais.

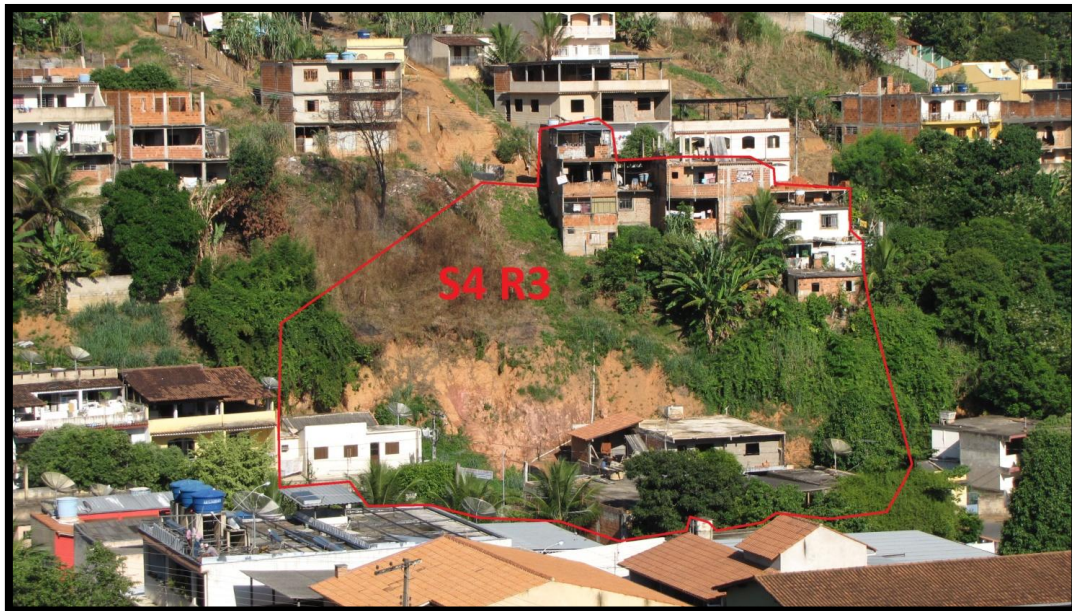
Foto 129 – Delimitação do setor de risco geológico com destaque para o desnível acentuado entre a base e o topo, a inclinação do talude de corte, a proximidade dos domicílios da base em relação a face do talude e a existência de bananeiras.

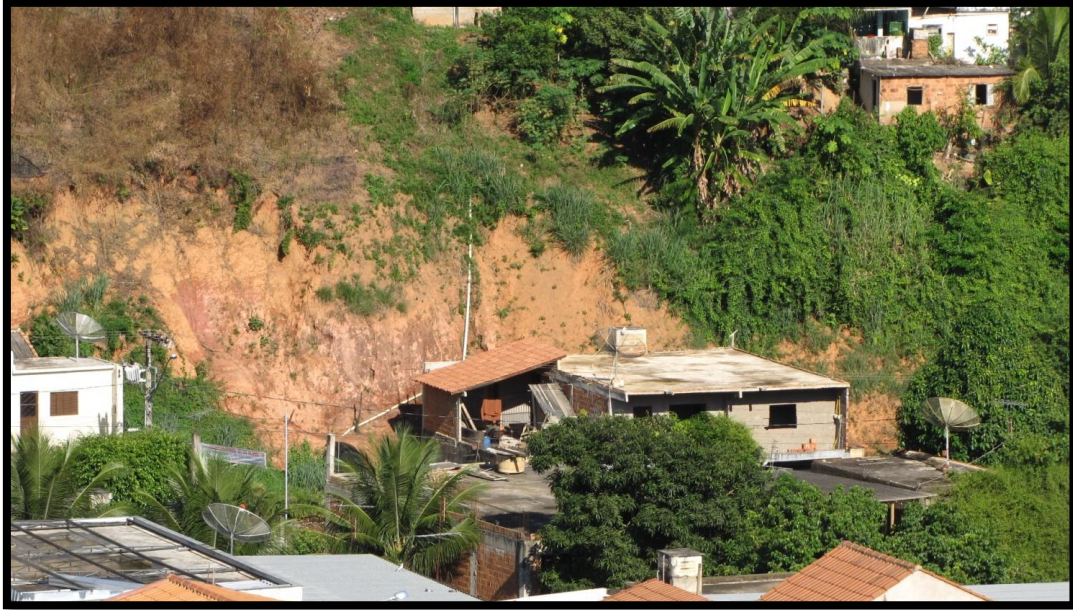
Foto 130 – Detalhe pontual do setor ilustrado na foto anterior destacando as cicatrizes de escorregamento nos fundos dos domicílios.
