Plano Municipal de Redução de Risco de Muriaé-MG

MAPEAMENTO DAS ÁREAS DE RISCO GEOLÓGICO

2ª Etapa: Mapeamento das Áreas de Risco Geológico

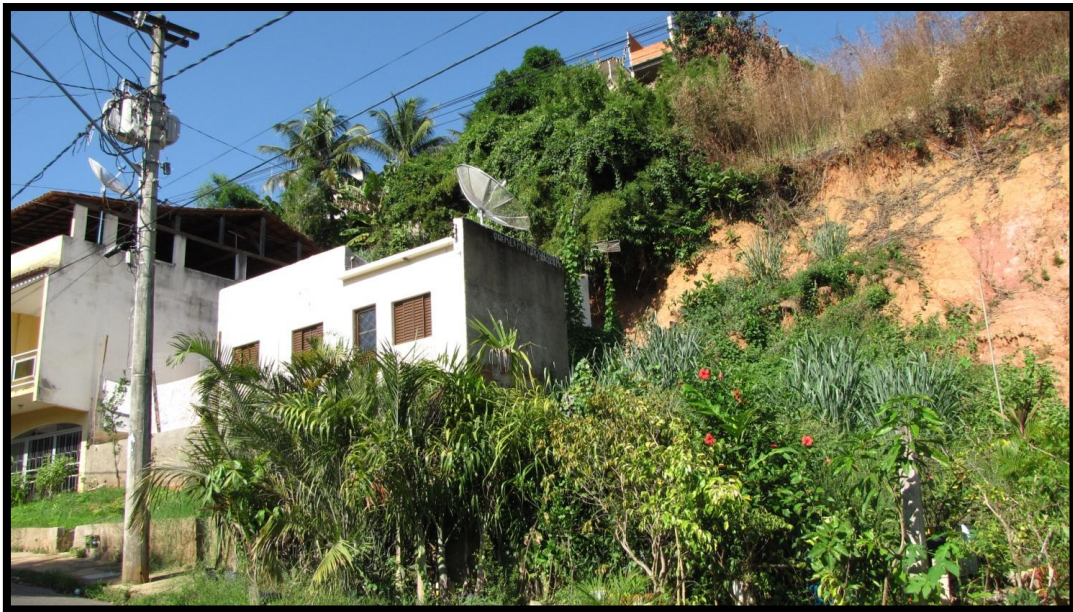
Foto 131 – Vista complementar a foto anterior destacando o domicílio de um pavimento e a proximidade do mesmo em relação a encosta instável.

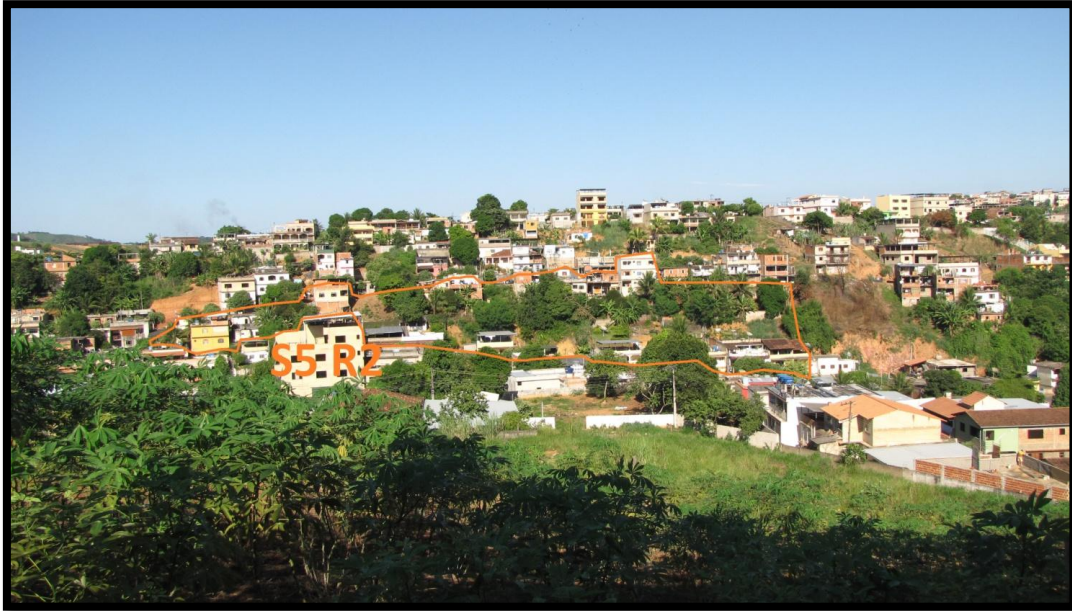
Foto 132 – Delimitação do setor 5 de risco geológico.

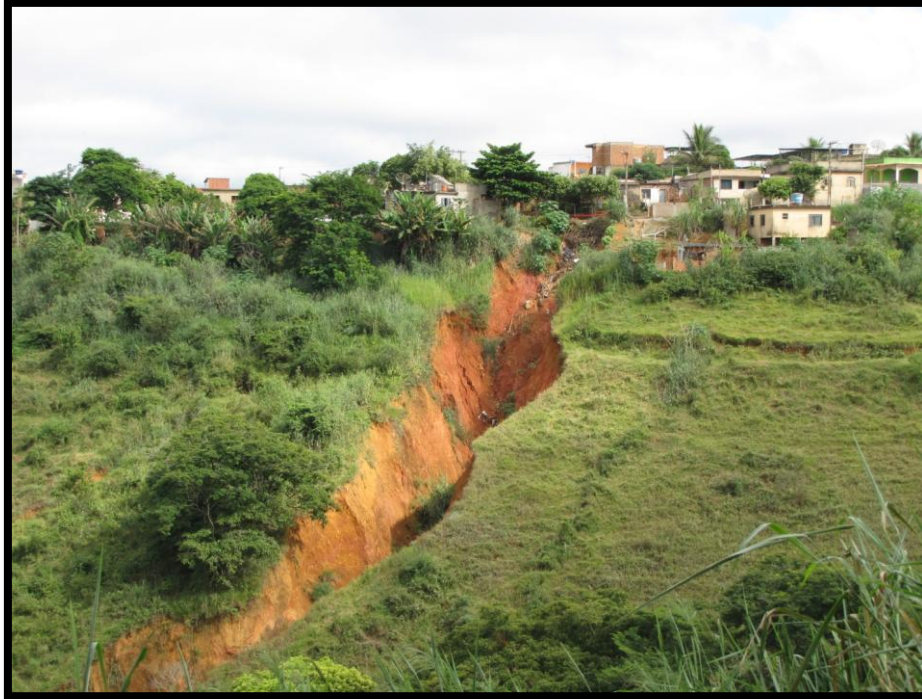
Agentes Potencializadores: Lançamento do escoamento superficial da via veicular diretamente na encosta o que é a causa da instalação de um processo erosivo linear em evolução.		
Indicativos de Movimentação: ampliação da feição erosiva e perfil em V da mesma e escorregamentos generalizados das paredes laterais da mesma.		
Descrição do Processo Geodinâmico		
Tipo: escorregamentos translacionais rasos e processo erosivo do tipo ravina.		
Materiais Envolvidos: Solo residual.		
Dimensões previstas:	xxx m ³	m(nível de cheia)
Descrição Complementar: Ressalta-se que o lançamento de lixo ao longo do corpo da ravina acarreta na contaminação do lençol freático, bem como dificulta a execução de intervenções com o intuito de paralisar a evolução do processo erosivo.		
Grau de Risco: R2	Número de Domicílios expostos: zero	
Há necessidade de ações emergenciais?: (XXX) NÃO () SIM		
Observações (incluindo descrição de fotos obtidas no local)

Foto 133 – Vista frontal do processo erosivo linear (ravina). Imagem adquirida em uma das campanhas de mapeamento no município.

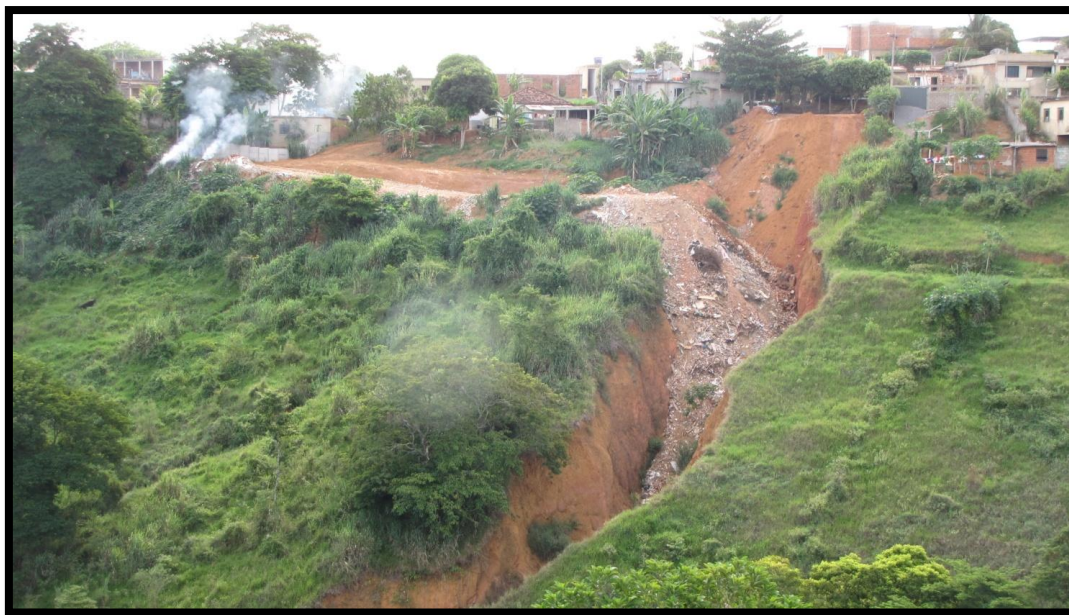
Foto 134 – Vista frontal do mesmo local posterior ao trabalho de campo ilustrado na foto anterior com detalhe para o lançamento de entulho e lixo ao longo da feição erosiva.

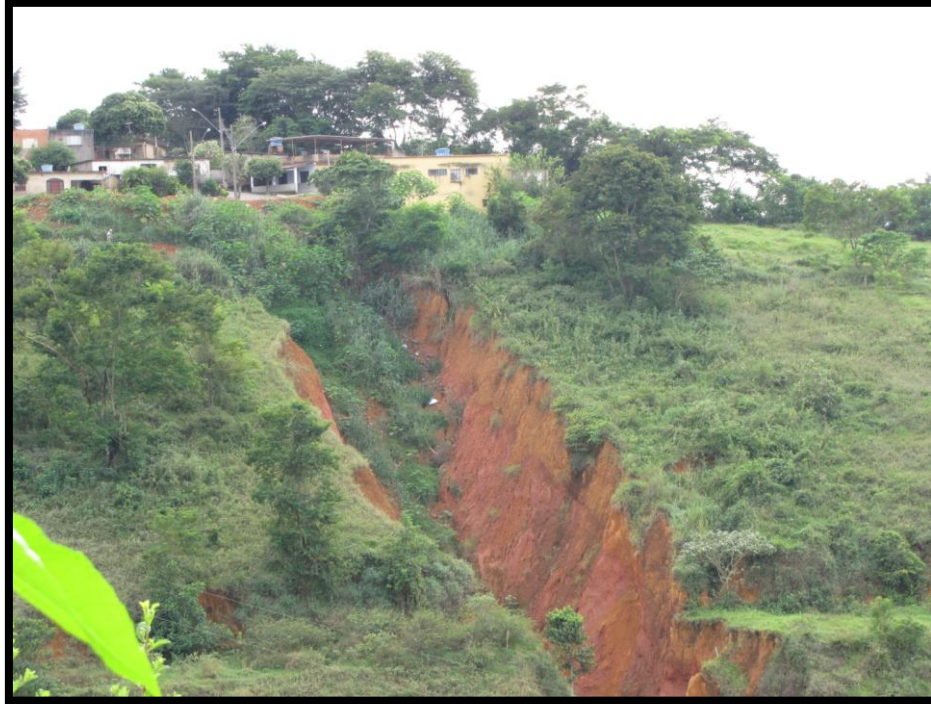
Agentes Potencializadores: Lançamento do escoamento superficial da via veicular diretamente na encosta o que é a causa da instalação de um processo erosivo linear em evolução.		
Indicativos de Movimentação: ampliação da feição erosiva e perfil em V da mesma e escorregamentos generalizados das paredes laterais da mesma.		
Descrição do Processo Geodinâmico		
Tipo: escorregamentos translacionais rasos e processo erosivo do tipo ravina.		
Materiais Envolvidos: Solo residual.		
Dimensões previstas:	Dimensões previstas:	Dimensões previstas:
Descrição Complementar: Ressalta-se que o lançamento de lixo ao longo do corpo da ravina acarreta na contaminação do lençol freático, bem como dificulta a execução de intervenções com o intuito de paralizar a evolução do processo erosivo.		
Grau de Risco: R2	Número de Domicílios expostos: zero	
Há necessidade de ações emergenciais?: (XXX) NÃO () SIM		
Observações (incluindo descrição de fotos obtidas no local)

Foto 135 - Vista frontal do processo erosivo linear (ravina). Imagem adquirida em uma das campanhas de mapeamento no município.

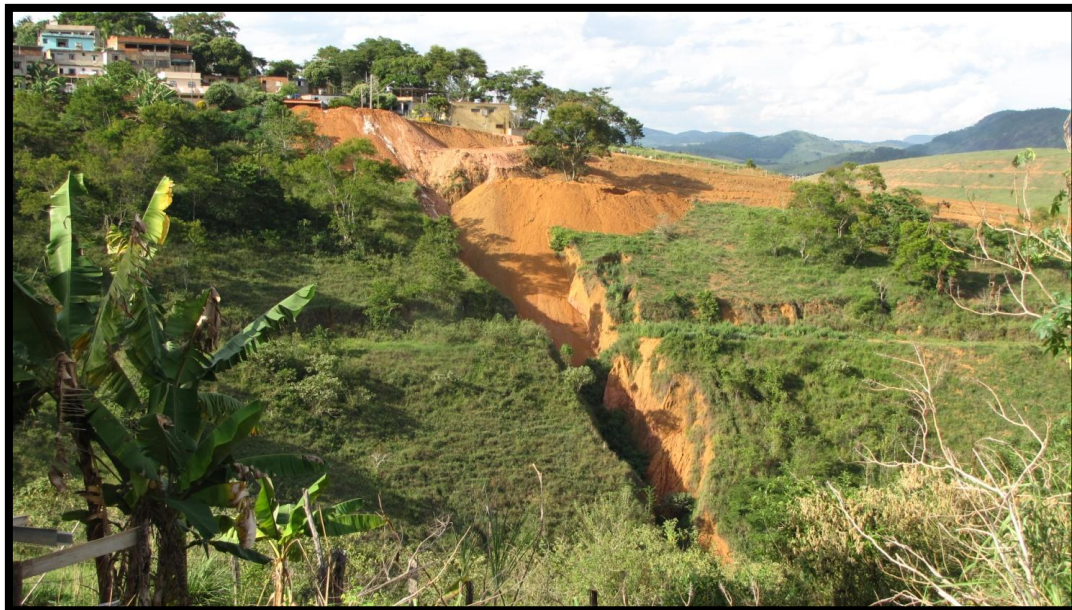
Foto 136 - Vista frontal do mesmo local posterior ao trabalho de campo ilustrado na foto anterior com detalhe para o lançamento de entulho e lixo e solo ao longo da feição erosiva.

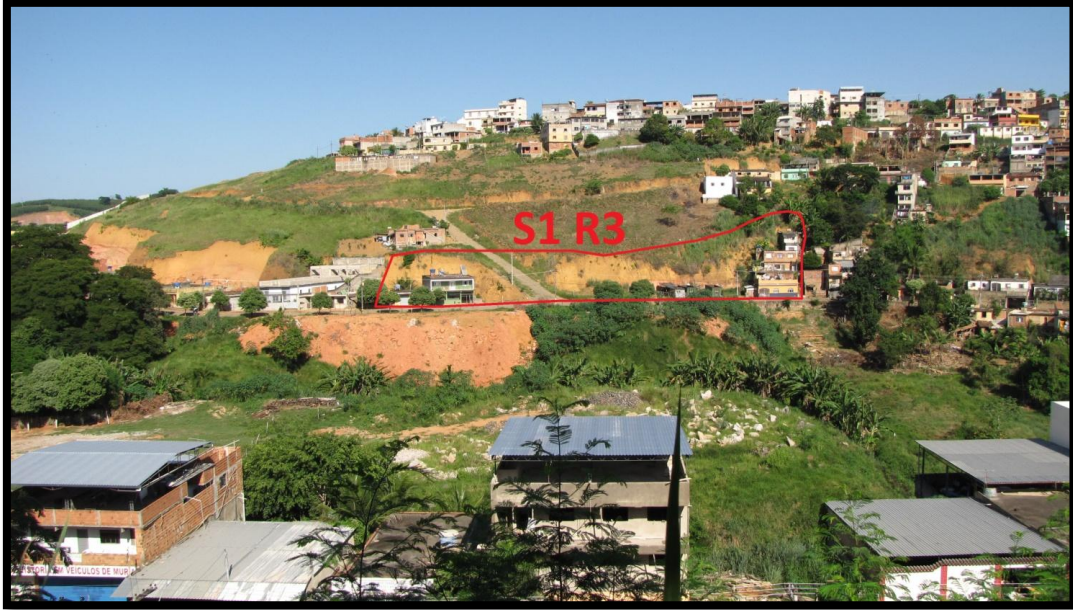
Foto 137 – Delimitação do setor de risco geológico. Detalhe para o início do adensamento da ocupação.

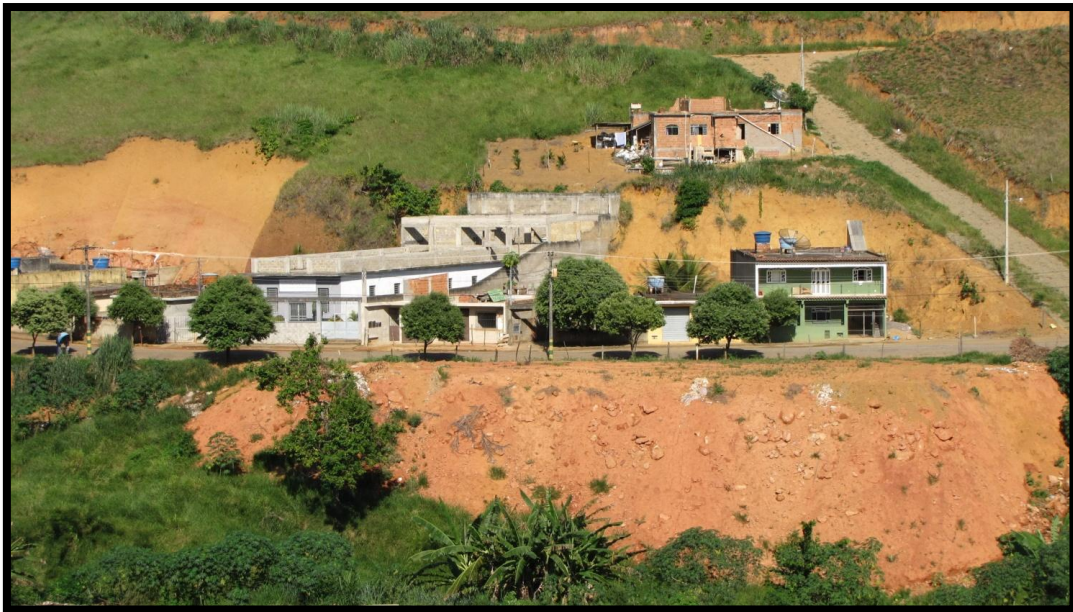
Foto 138 – Vista parcial do setor de risco com destaque para o talude de corte verticalizado com altura de 8,0m nos fundos de dois domicílios.

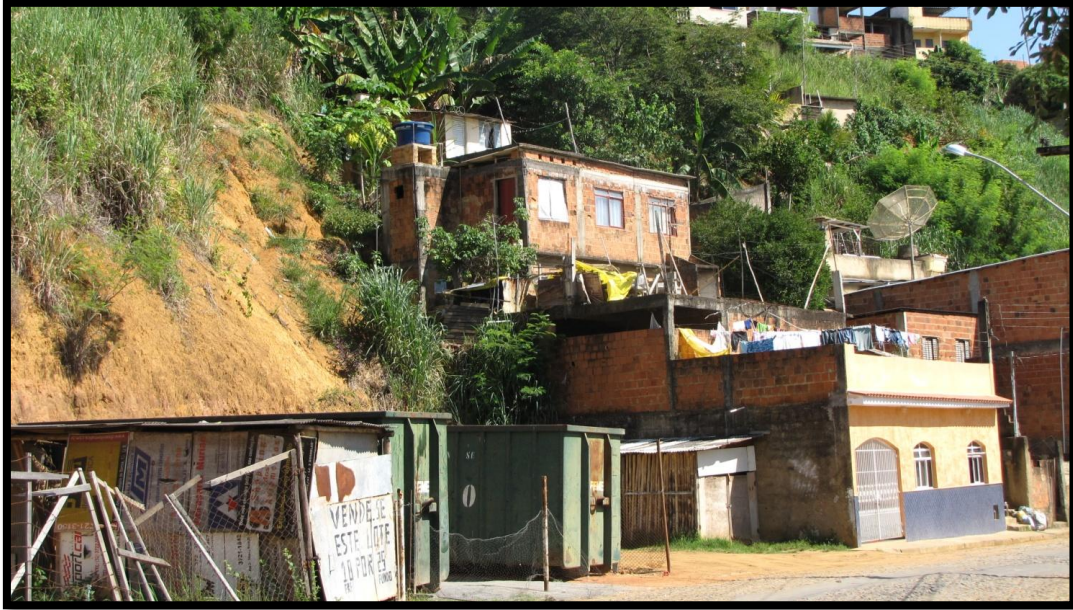
Foto 139 – Vista parcial do setor de risco. Domicílios escalonados em um trecho da encosta com suscetibilidade de ocorrerem escorregamentos.

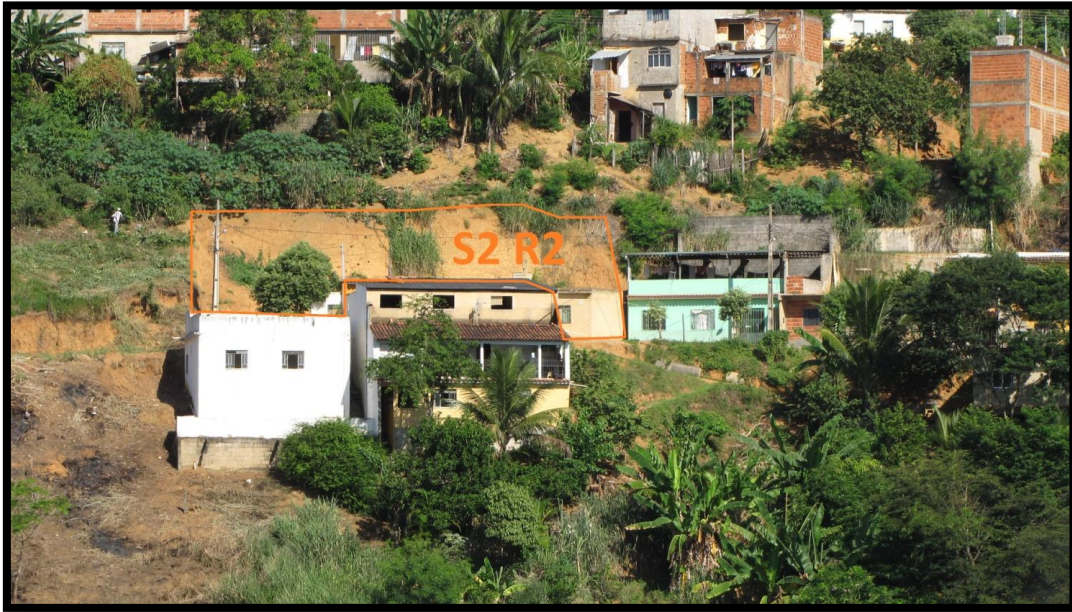
Foto 140 – Delimitação do setor de risco com detalhe para o talude de corte verticalizado nos fundos do domicílio.

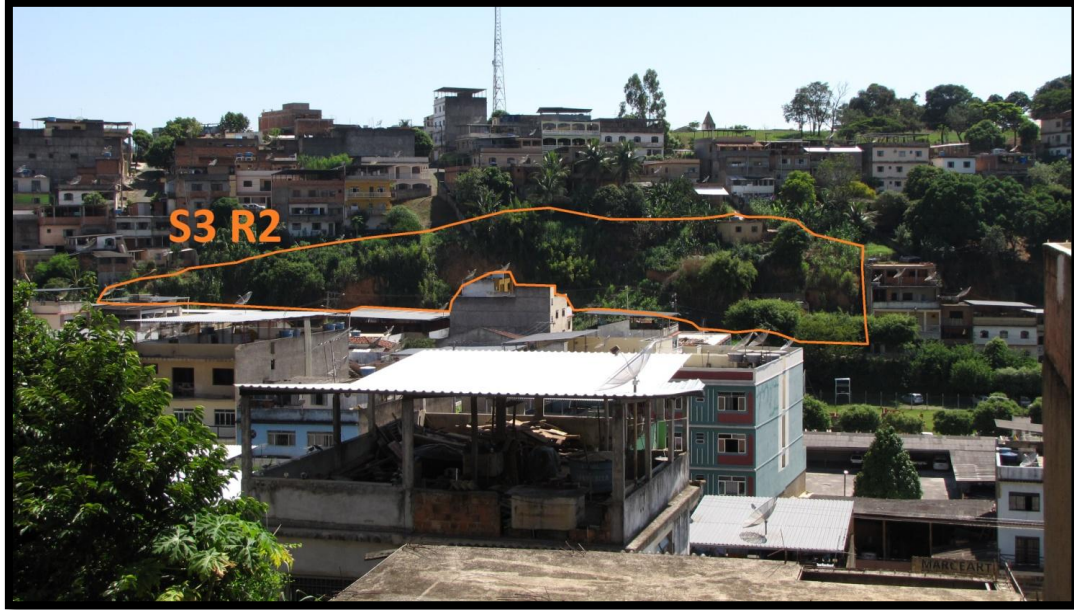
Foto 141 – Delimitação do setor e de risco geológico. Detalhe para o desnível entre a base e o topo da encosta.

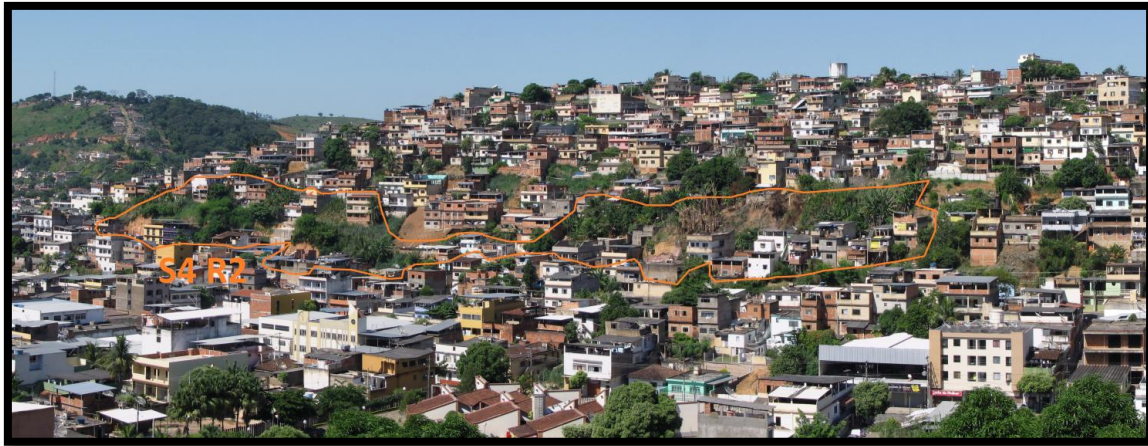
Foto 144 – Delimitação do setor 4 de risco geológico. Ocupação adensada no bairro, mas mais esparsa no trecho mais inclinado referente ao setor de risco.

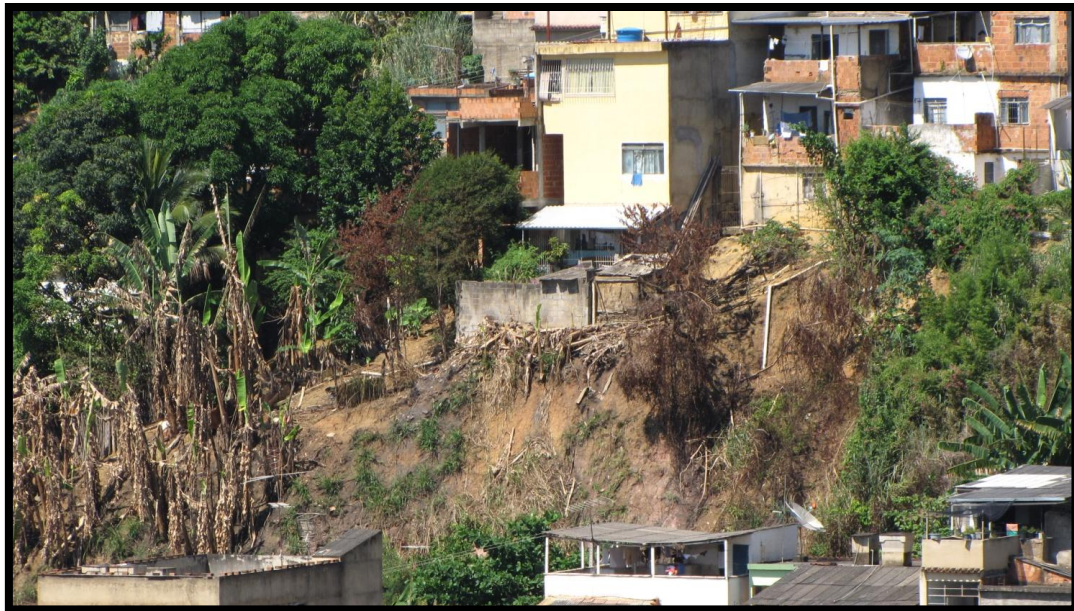
Foto 145 – Vista pontual do setor com detalhe para talude instável, presença de bananeiras e estruturas com possibilidade de colapso.

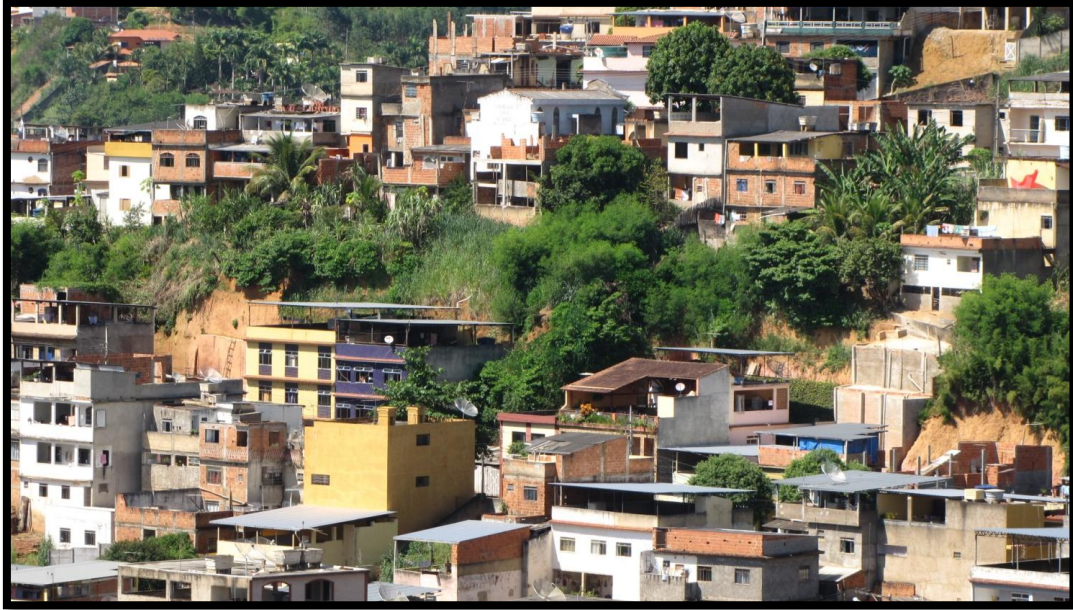
Foto 146 – Vista parcial do setor com detalhe para os taludes com alturas superiores a 7,0m verticalizados, bem como a presença de bananeiras em alguns pontos.

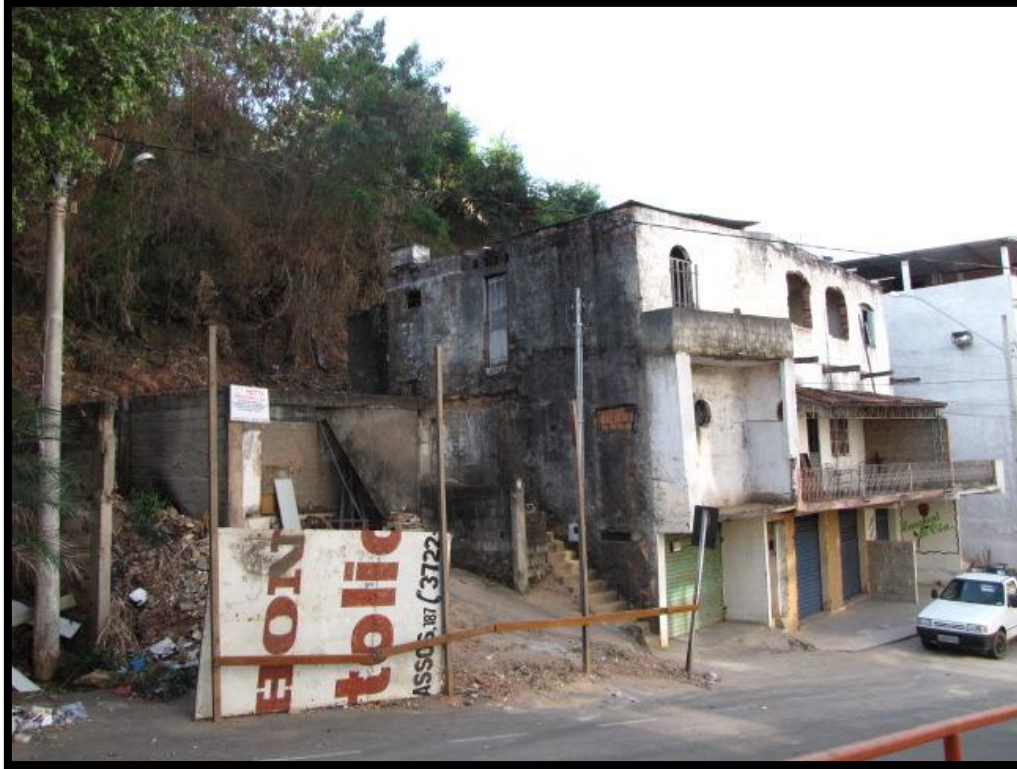
Foto 147 – Vista da base do setor. A esquerda tem-se um domicílio abandonado após a ocorrência de escorregamentos que atingiram os fundos do mesmo.

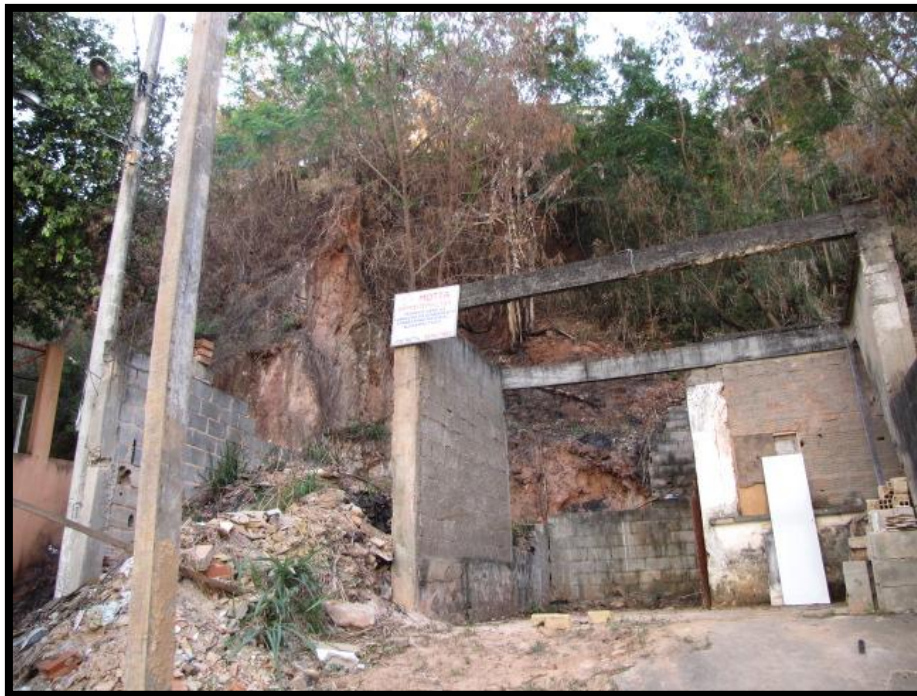
Foto 148 – Detalhe do trecho da encosta onde ocorreram escorregamentos de solo mobilizando volumes significativos de material.

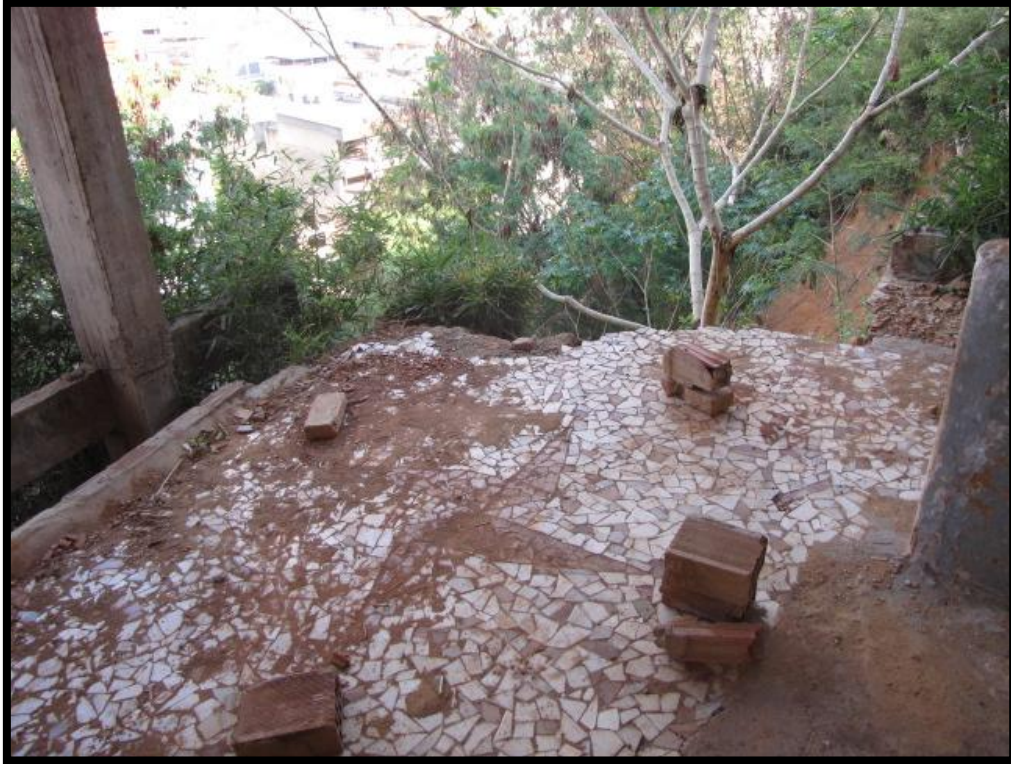
Foto 149 – Vista da crista da encosta com detalhe para o colapso parcial do domicílio.

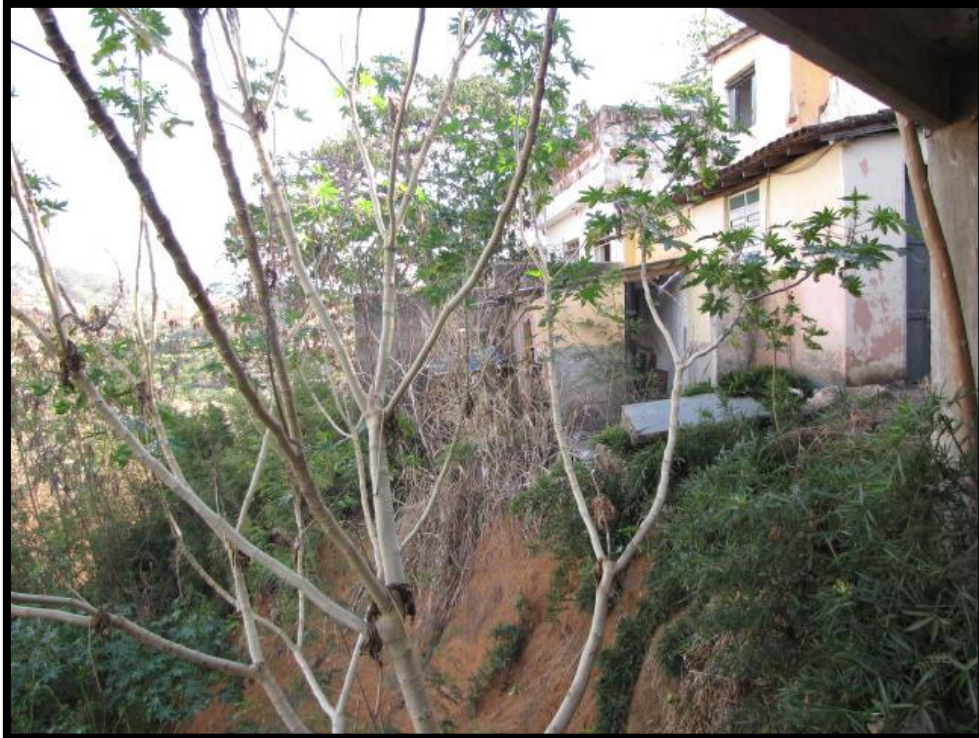
Foto 150 – Detalhe para a o domicílio parcialmente danificado após a deflagração de movimentos de massa.

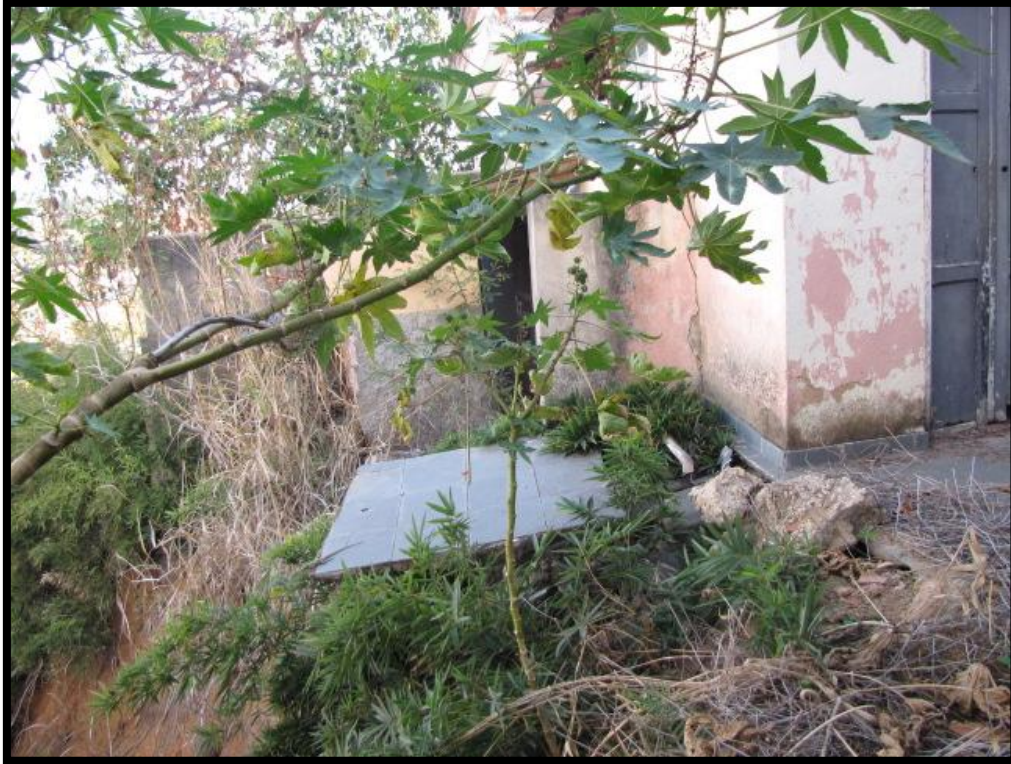
Foto 151 – Detalhe para a posição do restante da estrutura do domicílio em relação a crista do talude.

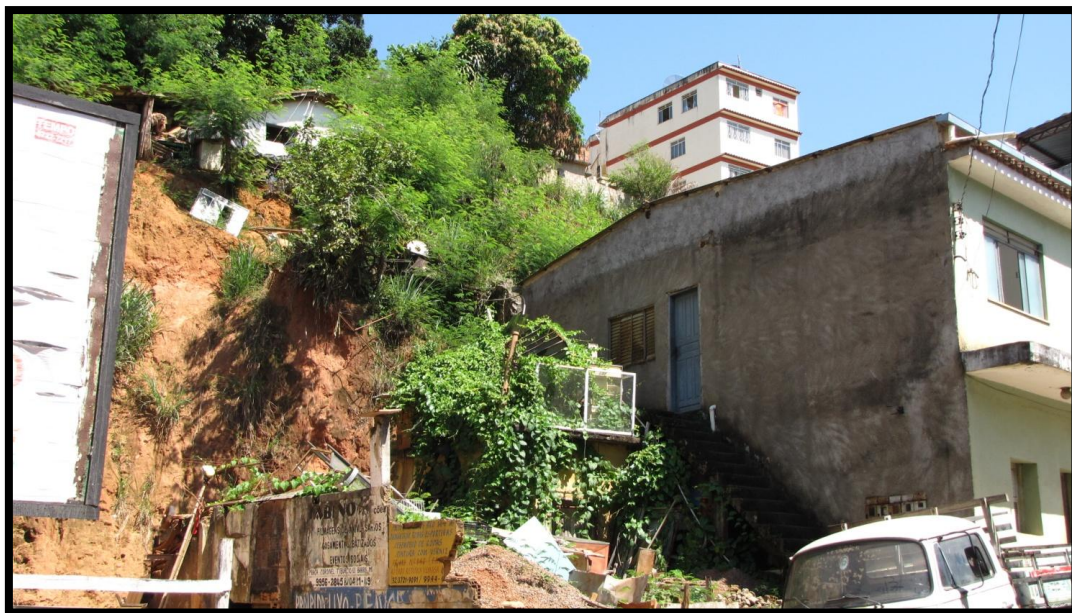
Foto 152 – Vista complementar do setor de risco. Domicílio de baixo padrão construtivo na crista do talude instável.

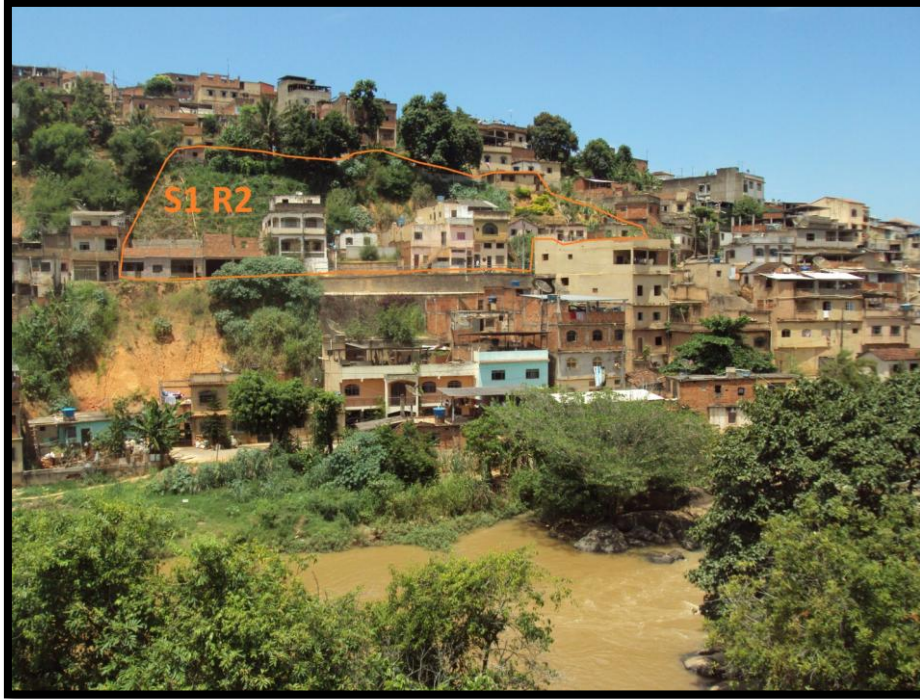
Foto 153 – Delimitação do setor 1 de risco geológico. Detalhe para desnível da encosta e inclinação acentuada da mesma.

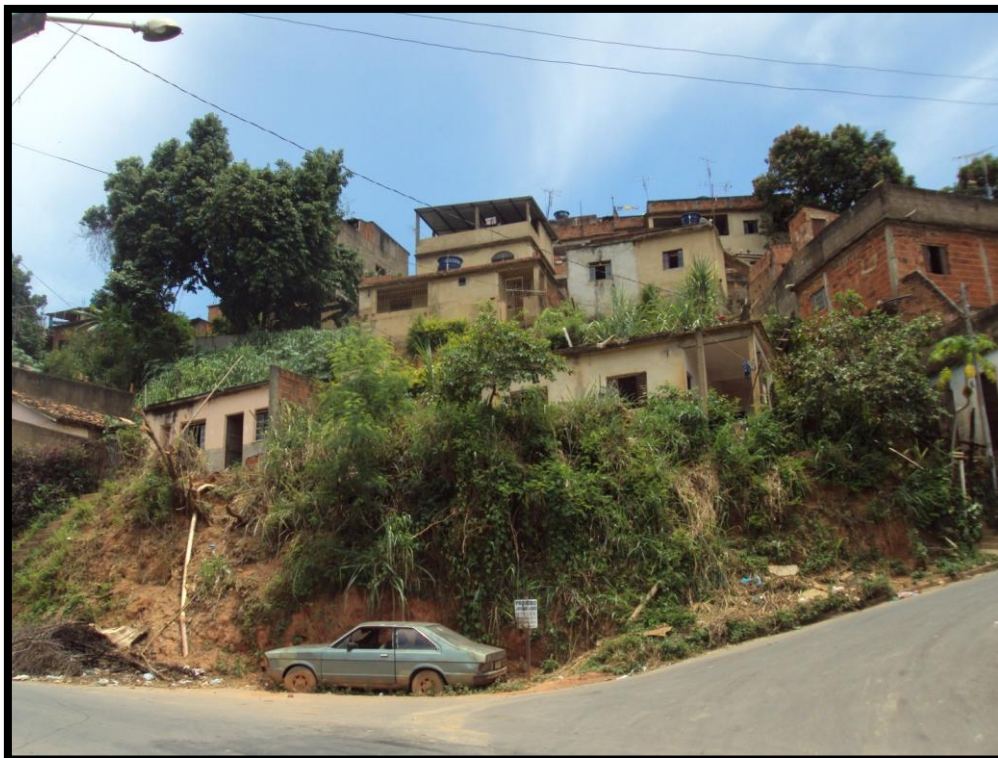
Foto 154 – Vista parcial do setor de risco. Domicílios de baixo padrão construtivo e talude de corte nos fundos dos mesmos com afastamento inferior a 2,0m.

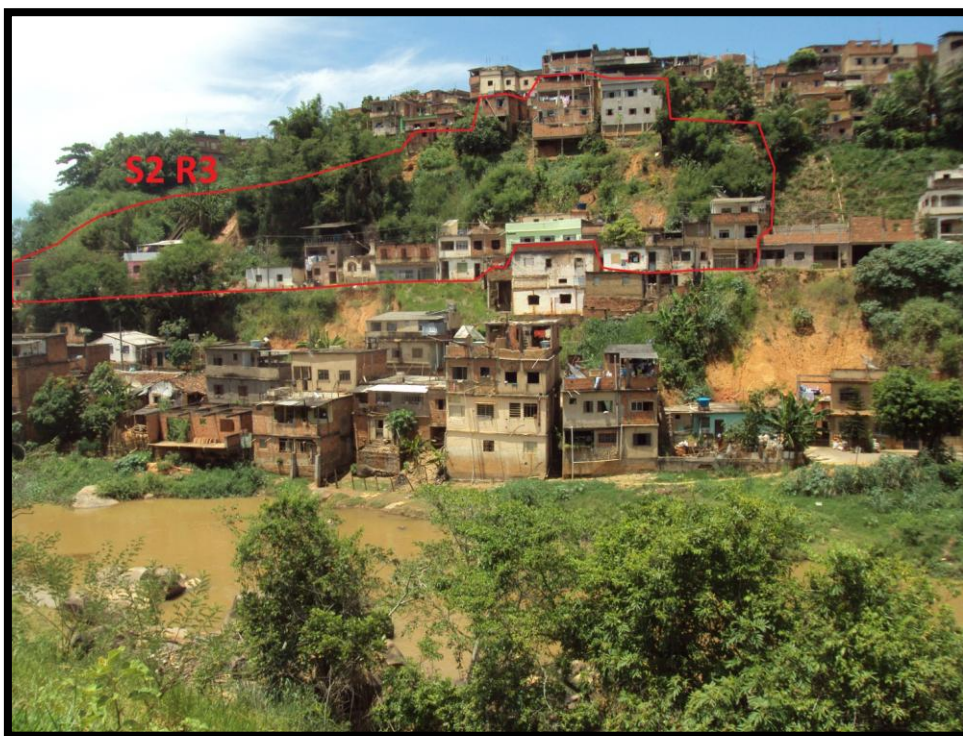
Foto 155 – Delimitação do setor 2 de risco geológico. Detalhe para padrão da ocupação e desnível acentuado da encosta.

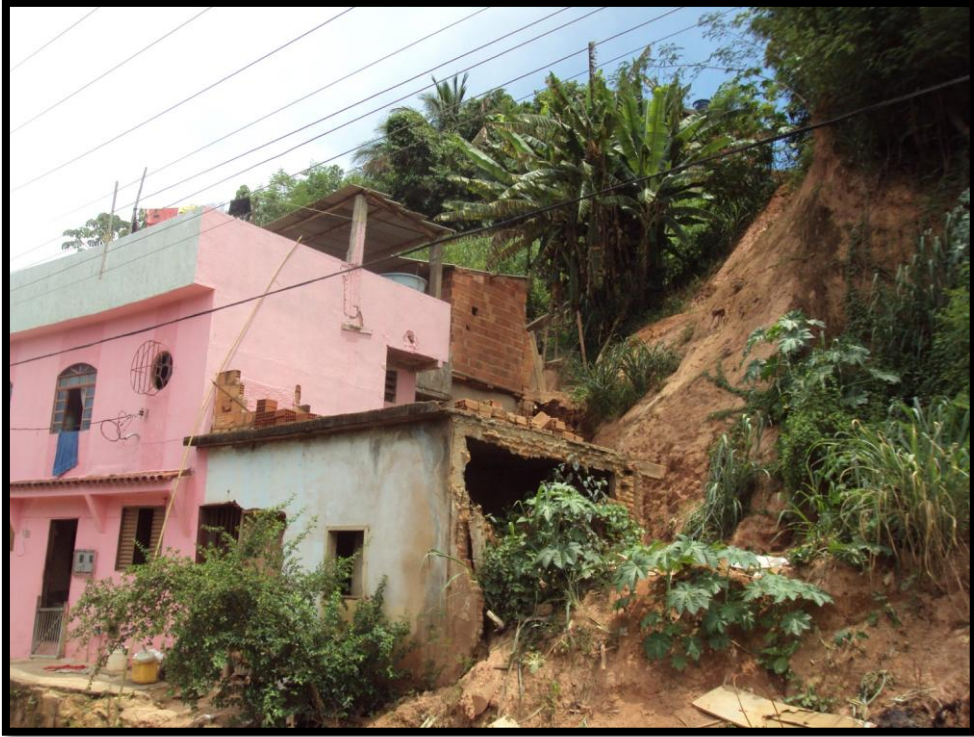
Foto 156 – Vista de parte do setor com detalhe para escorregamento pretérito que atingiu o domicílio e parte da via de acesso.

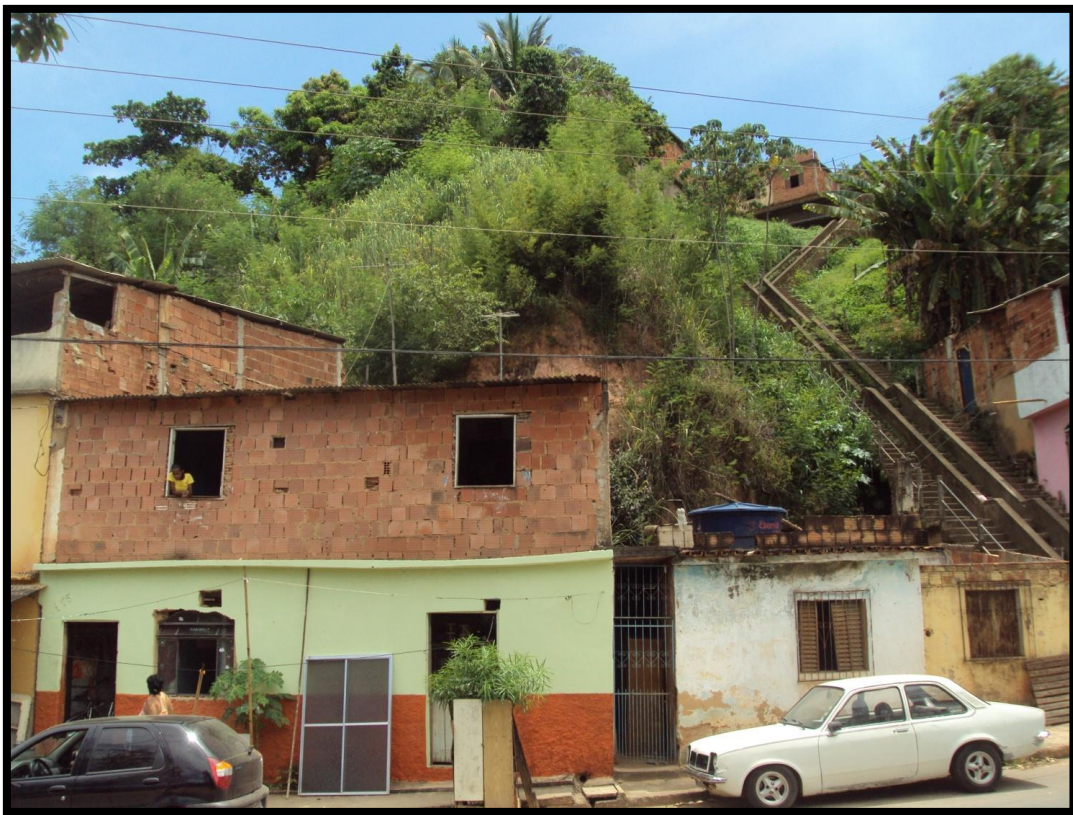
Foto 157 – Vista parcial do setor de risco. Destaque para ocupação na base dos taludes de corte.

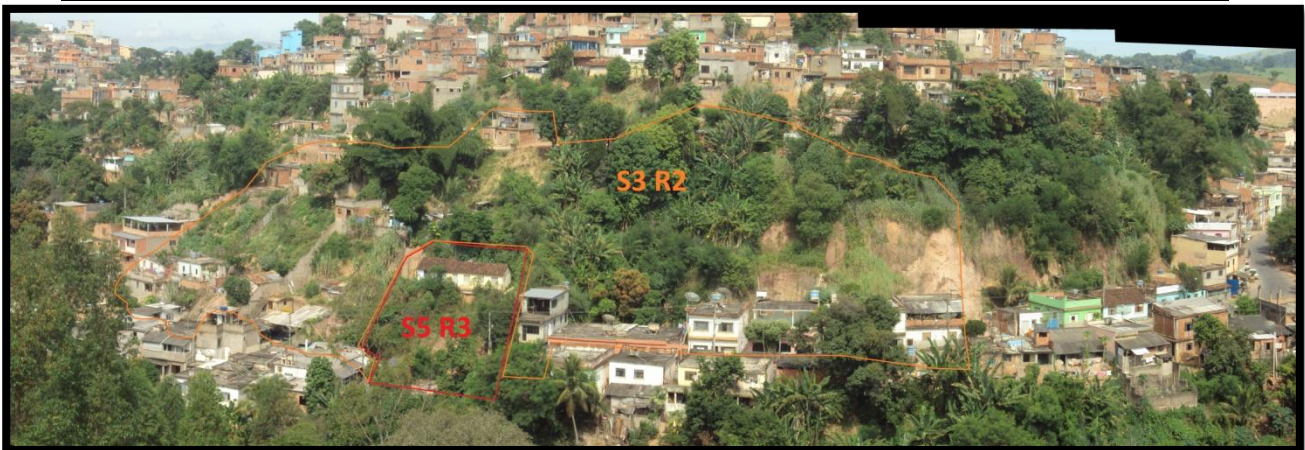
Foto 158 – Delimitação do setor de risco geológico.

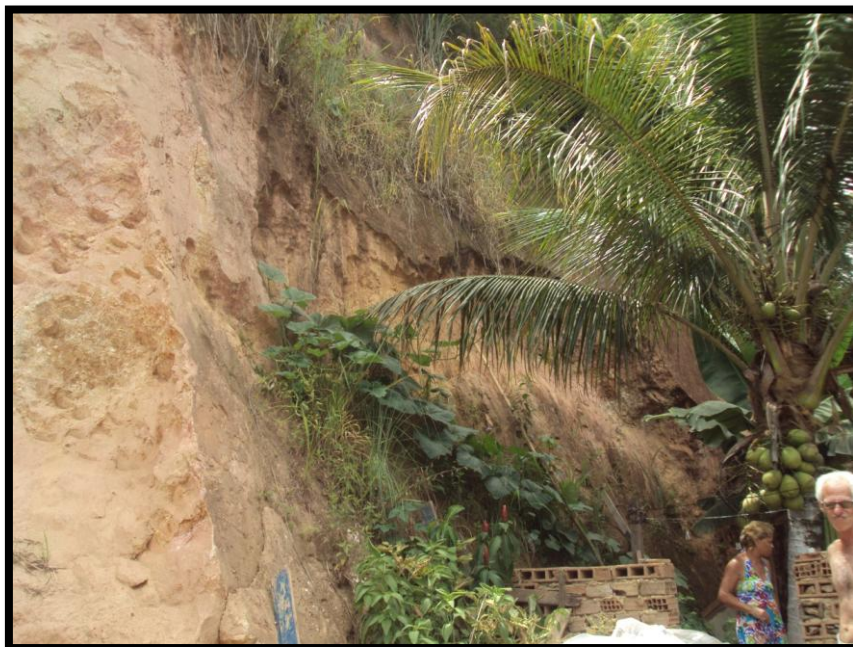
Foto 159 – Detalhe para corte verticalizado em material instável nos fundos de dois domicílios sendo que um está sendo construído. Solo residual muito alterado.

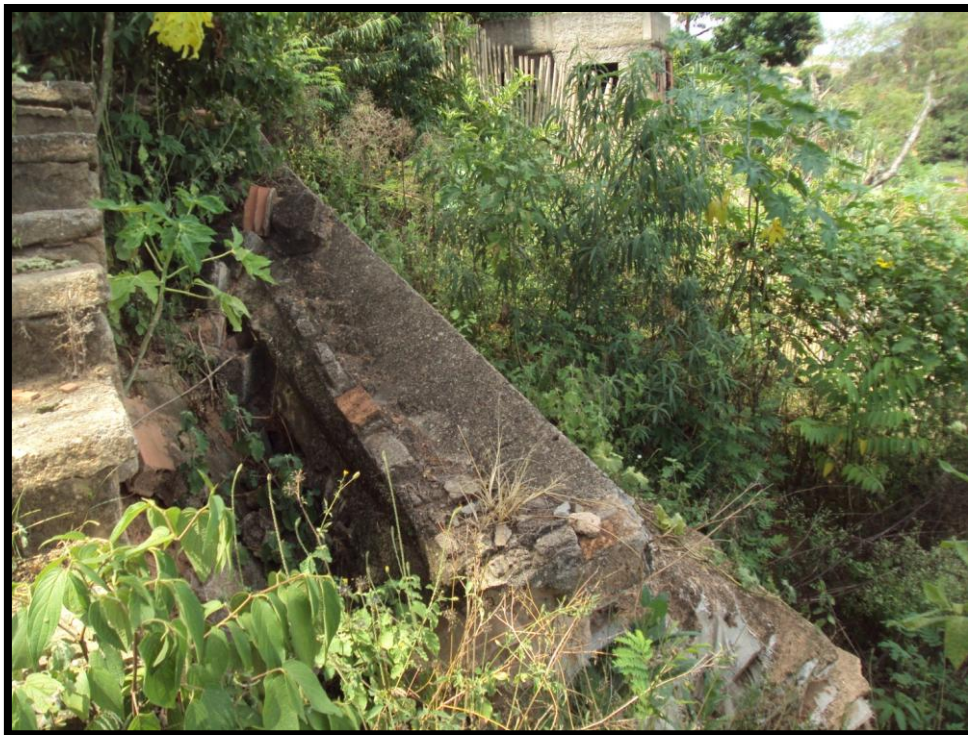
Foto 161 – Estrutura de acesso rompida no interior do setor de risco.

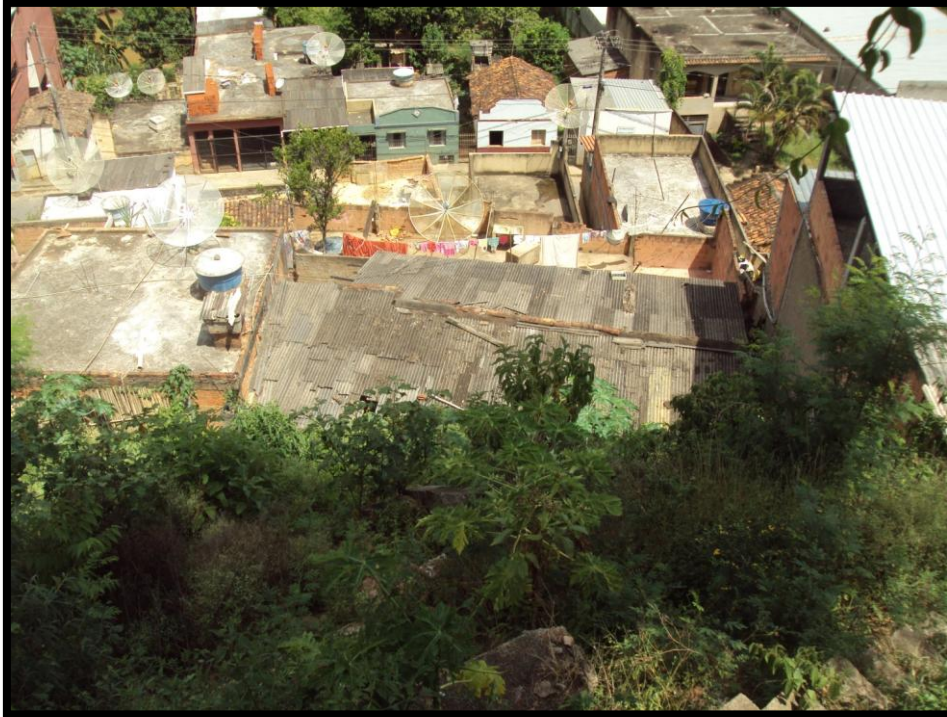
Foto 162 – Detalhe a partir da estrutura rompida ilustrada na foto anterior para o terreno a jusante da mesma onde há possibilidade de ocorrerem escorregamento inclusive mobilizando parte da estrutura rompida.

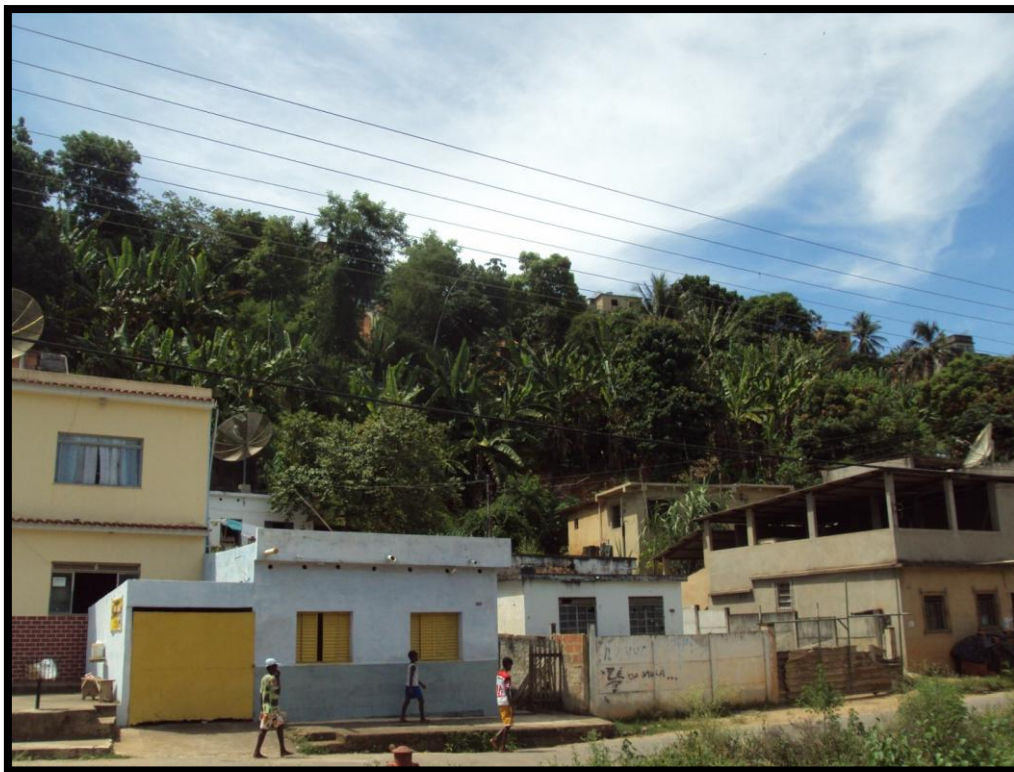
Foto 163 – Vista frontal de parte do setor a partir da base do mesmo.

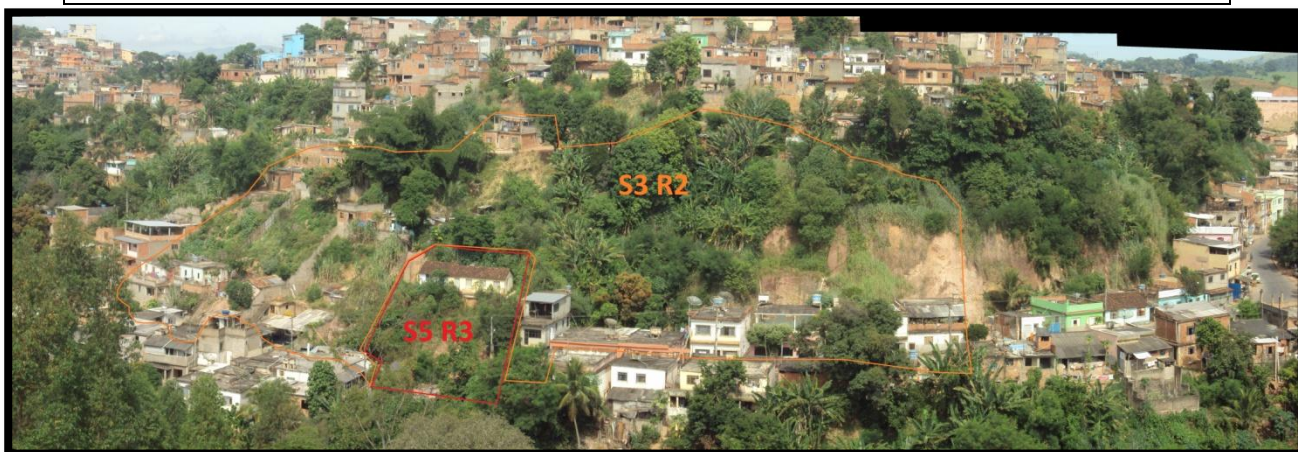
Foto 164 – Delimitação do setor de risco geológico.
