Plano Municipal de Redução de Risco de Muriaé-MG

MAPEAMENTO DAS ÁREAS DE RISCO GEOLÓGICO

2ª Etapa: Mapeamento das Áreas de Risco Geológico

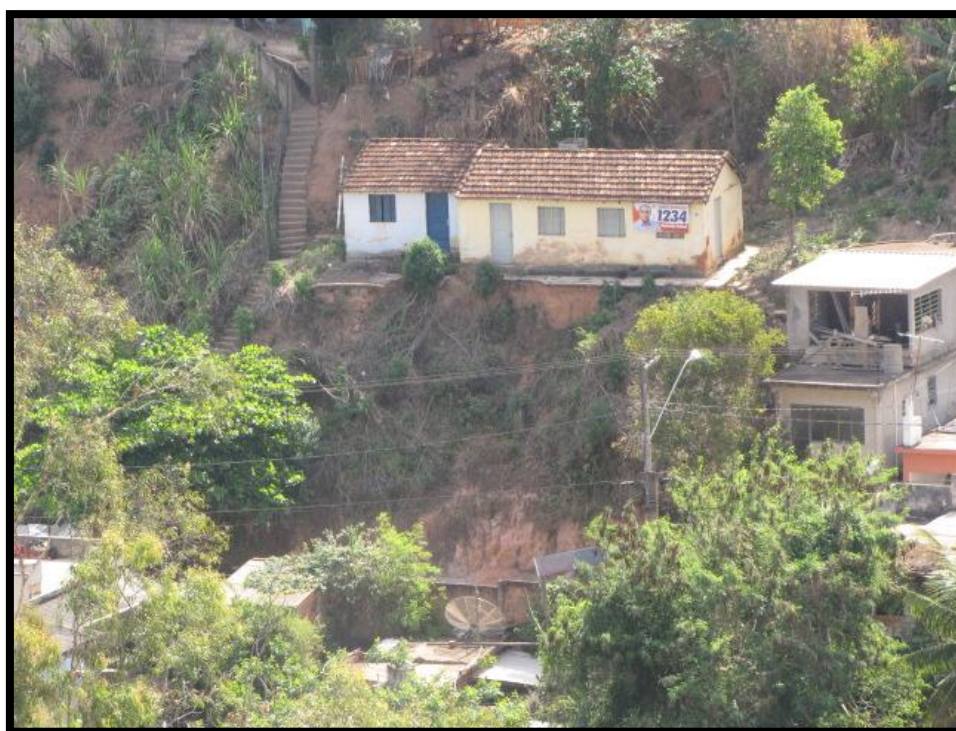
Foto 165 – Vista frontal dos dois domicílios que ocupam o setor com detalhe para a posição dos mesmos em relação a crista do talude.

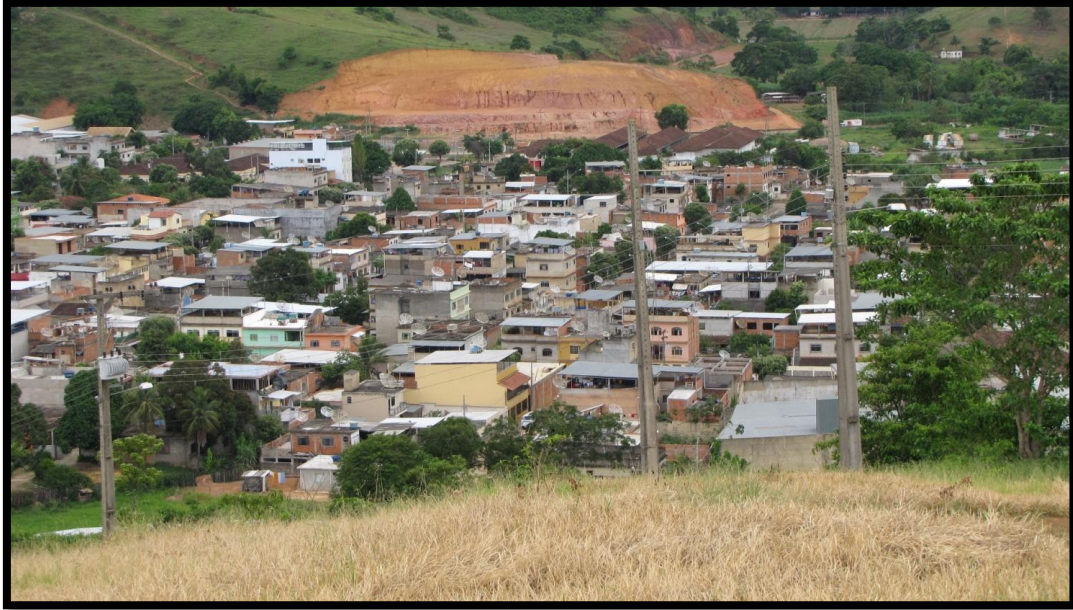
Foto 166 – Detalhe para o relevo plano do Bairro Santana que afetado por episódios de inundação com a elevação do nível de água do Rio Muriaé.

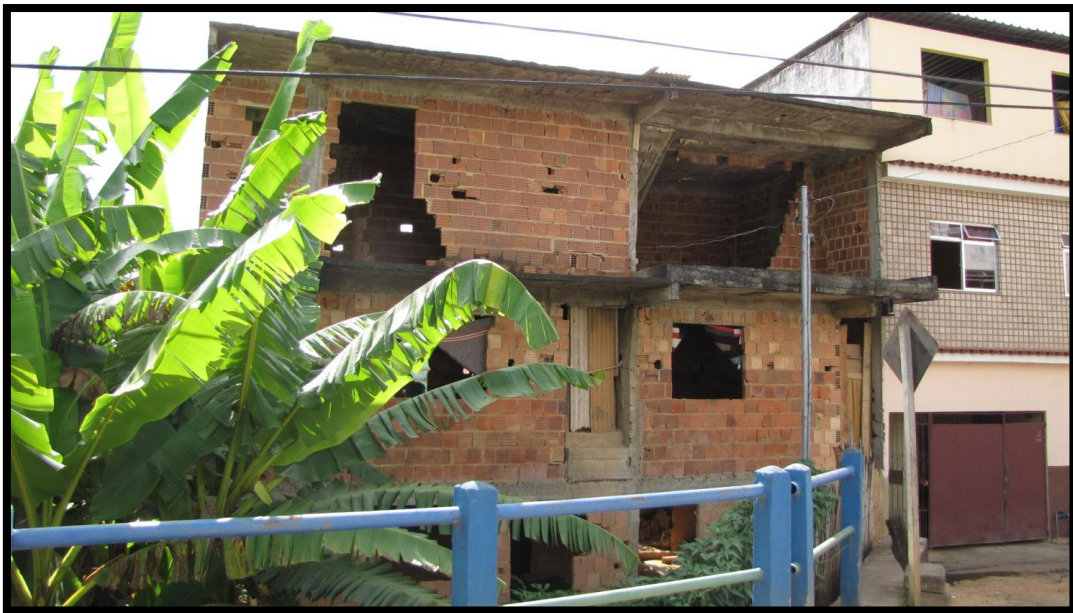
Foto 167- Domicílio Rua Hermes de Almeida após a ponte de ligação ente o Bairro Franco Suíço e Santana onde tem-se risco construtivo com possibilidade de colapso da estrutura.

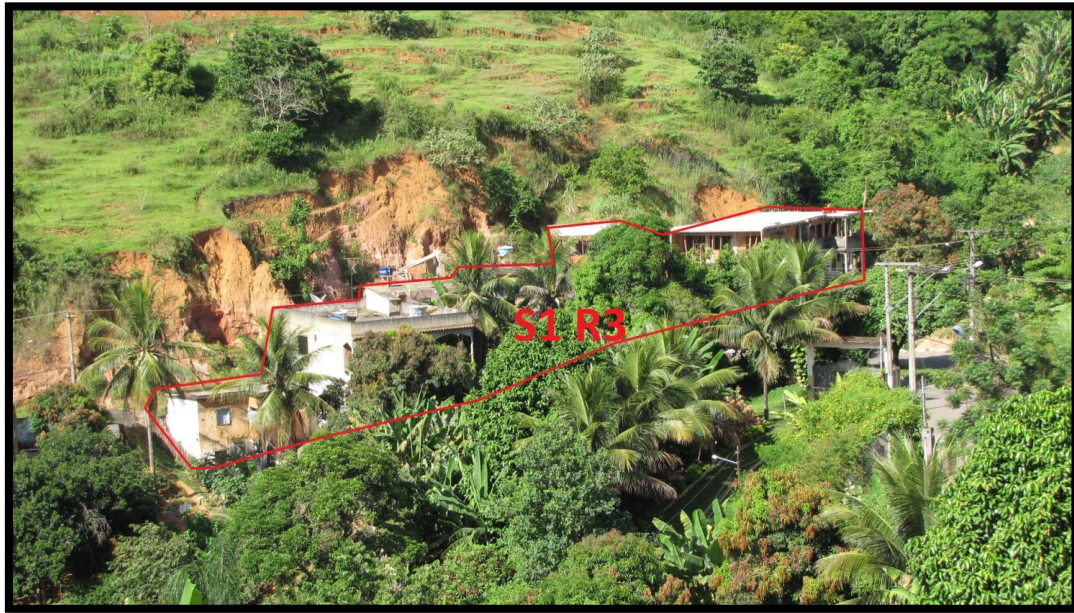
Foto 168 – Vista frontal do setor de risco com detalhe para os processos erosivos lineares que podem evoluir para escorregamentos de solo.

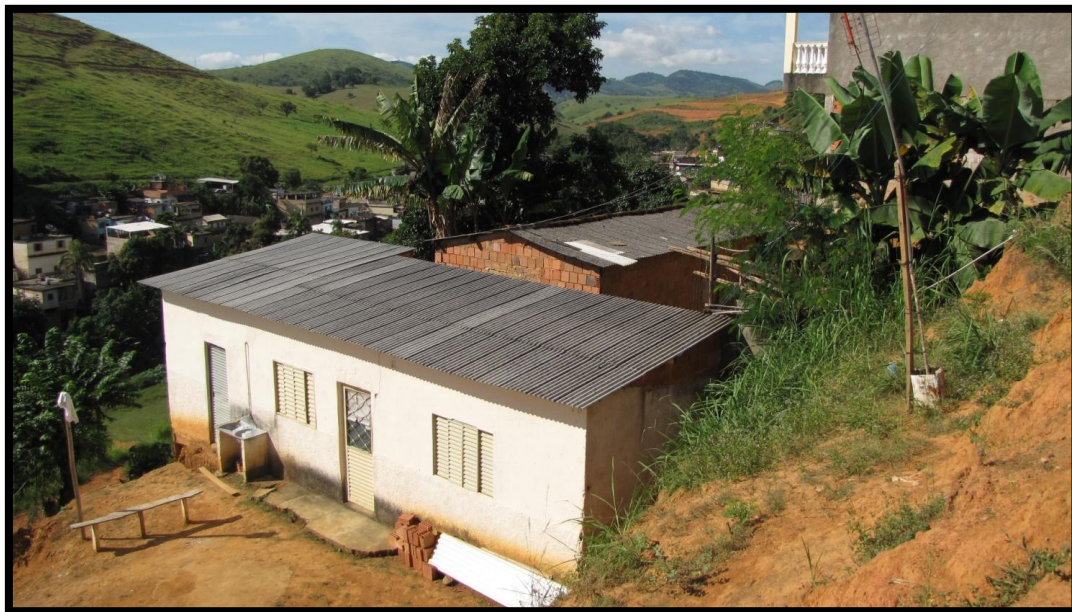
Foto 169 – Vista parcial do setor de risco. Corte verticalizado nos fundos do domicílio com afastamento inferior a 2,0 em relação ao mesmo.

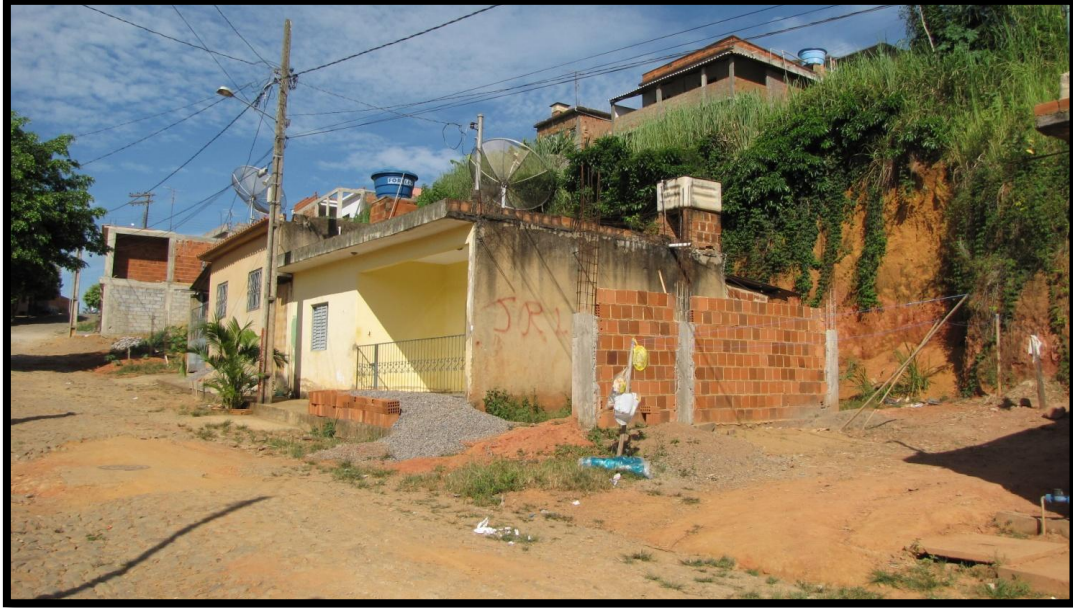
Foto 170 – Vista parcial do setor e da Rua Maria da Conceição Oliveira. Detalhe para a ocupação a partir de cortes verticalizados com alturas de até 4,0m.

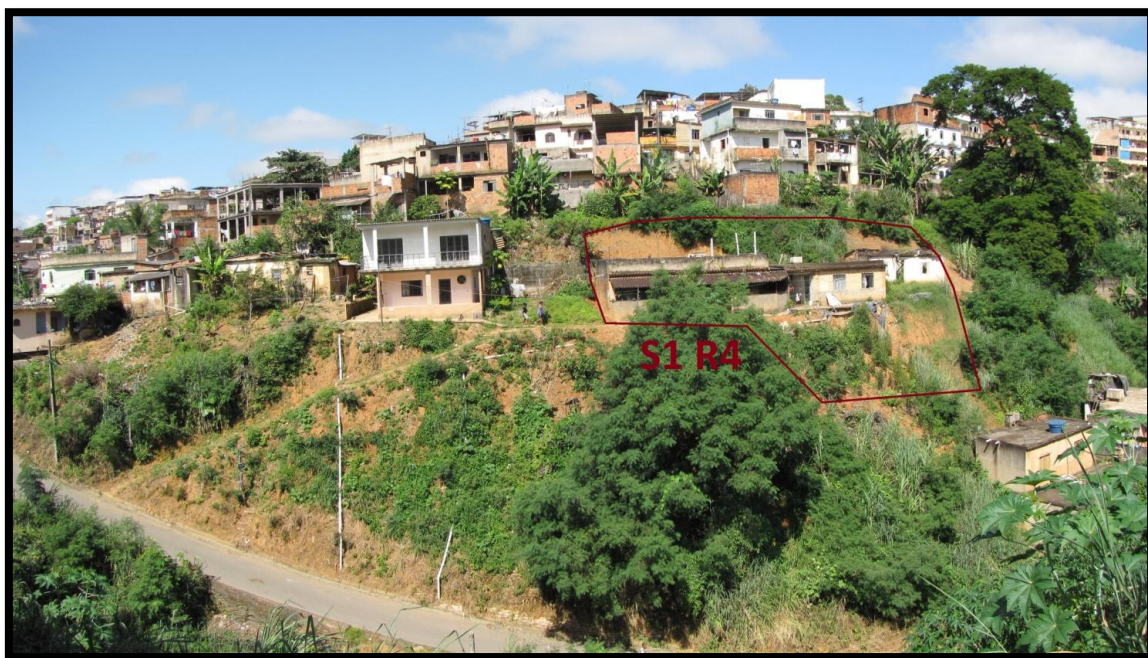
Foto 171 – Vista frontal dos limites do setor com detalhe para o baixo padrão construtivo e a tipologia de construção em corte e aterro.

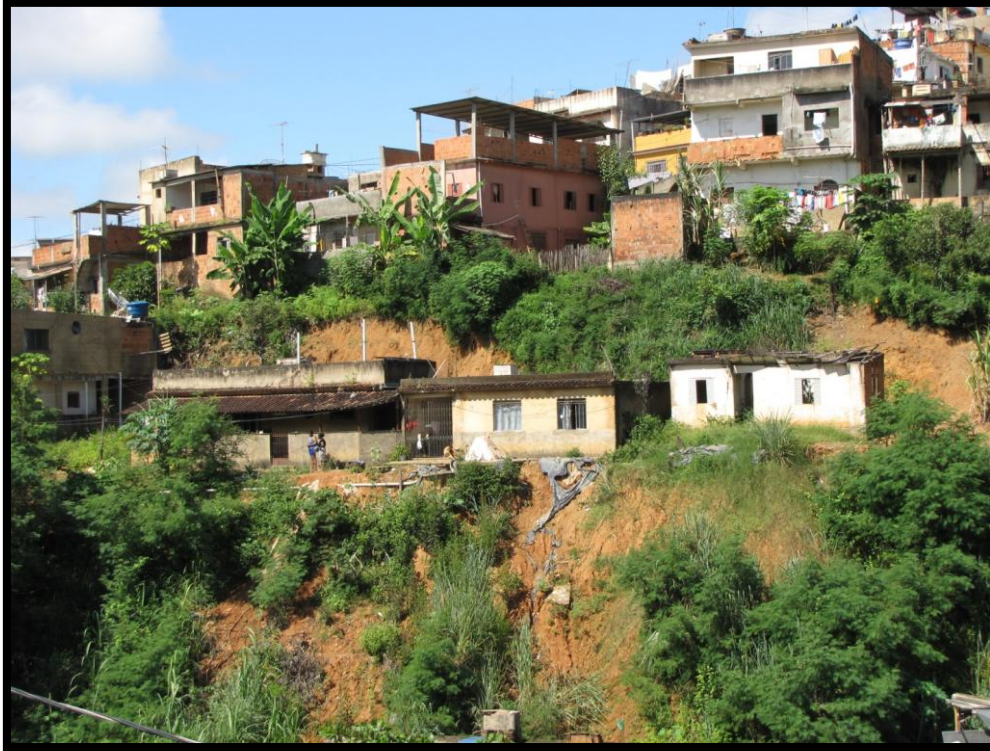
Foto 172 – Detalhe de parte do setor onde já ocorreram escorregamentos de solo danificando parcialmente alguns domicílios.

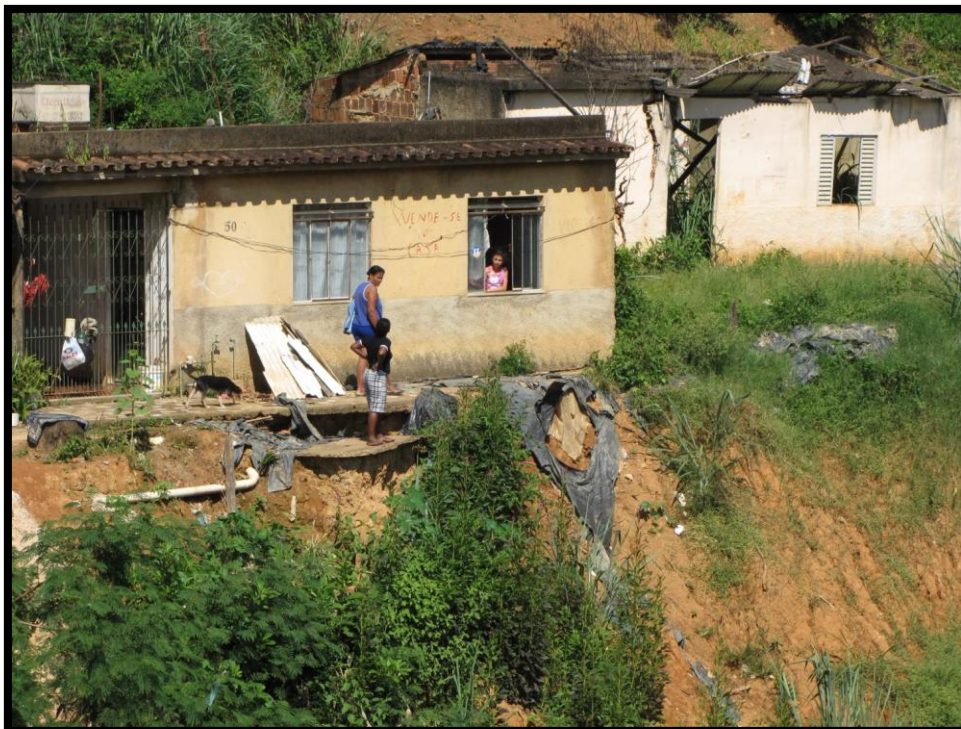
Foto 173 – Detalhe para a condição de um domicílio após a deflagração de escorregamentos, domicílio ainda ocupado.

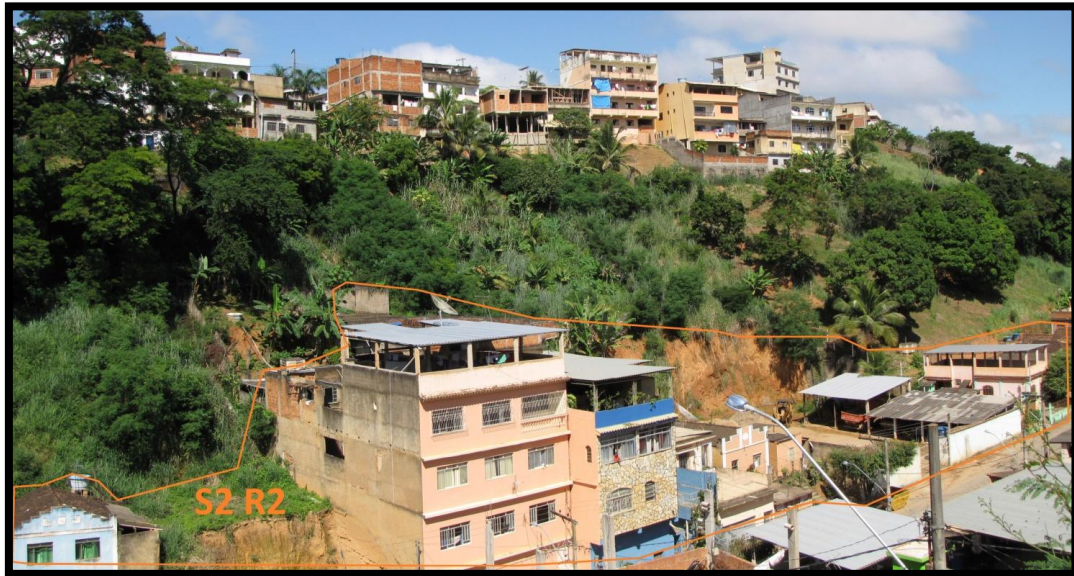
Foto 174 – Delimitação do setor de risco geológico. Detalhe para o padrão dos domicílios e a posição dos mesmos em relação a encosta.

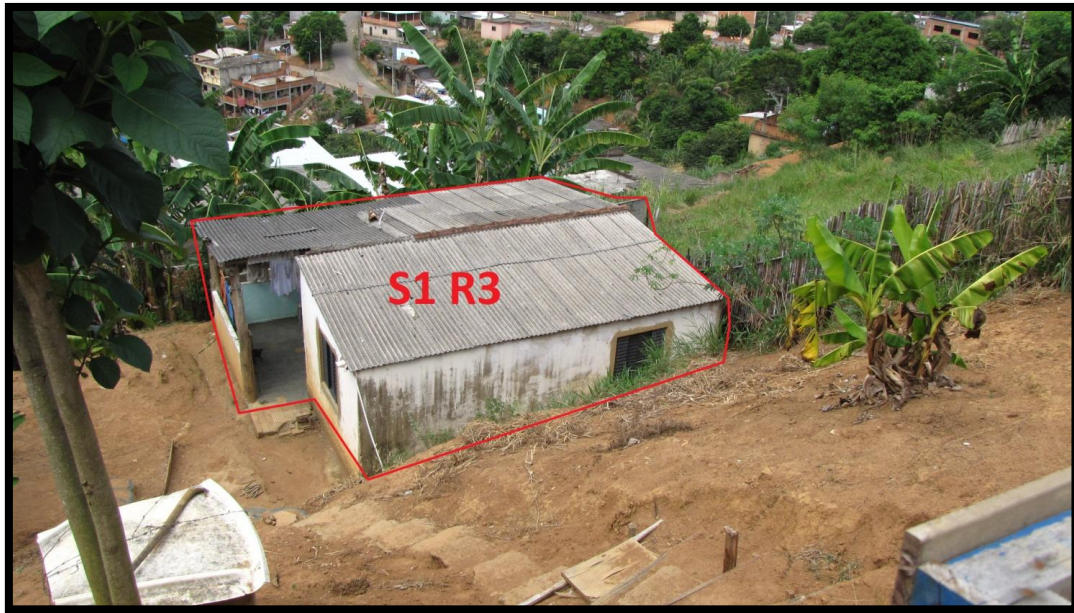
Foto 175 – Domicílio de baixo padrão construtivo e talude de corte instável.

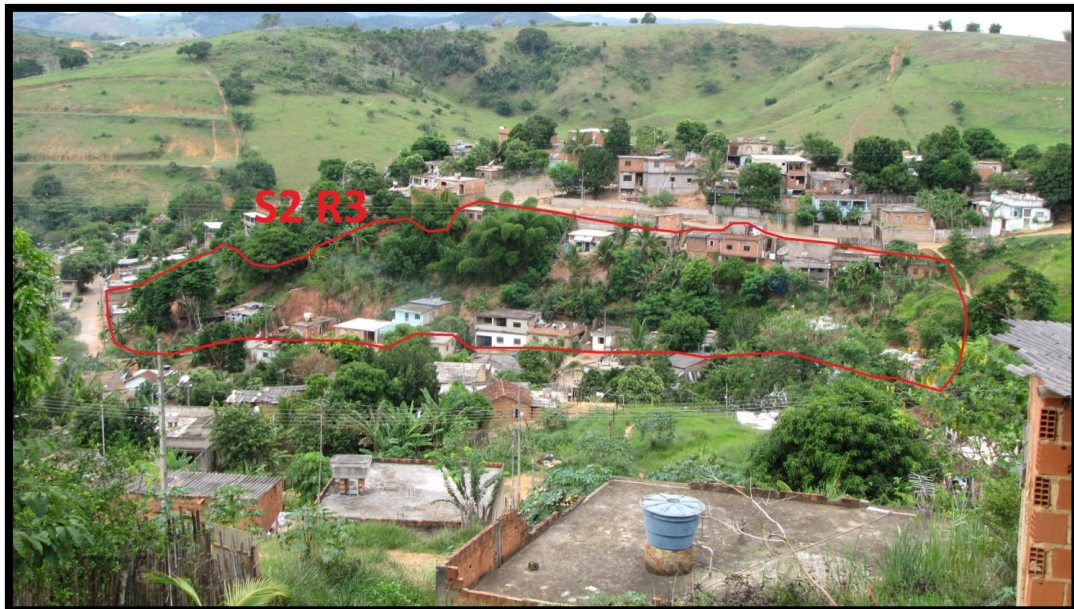
Foto 176 – Delimitação do setor 2 de risco geológico. Ocupação de baixo padrão construtivo na base e no topo.

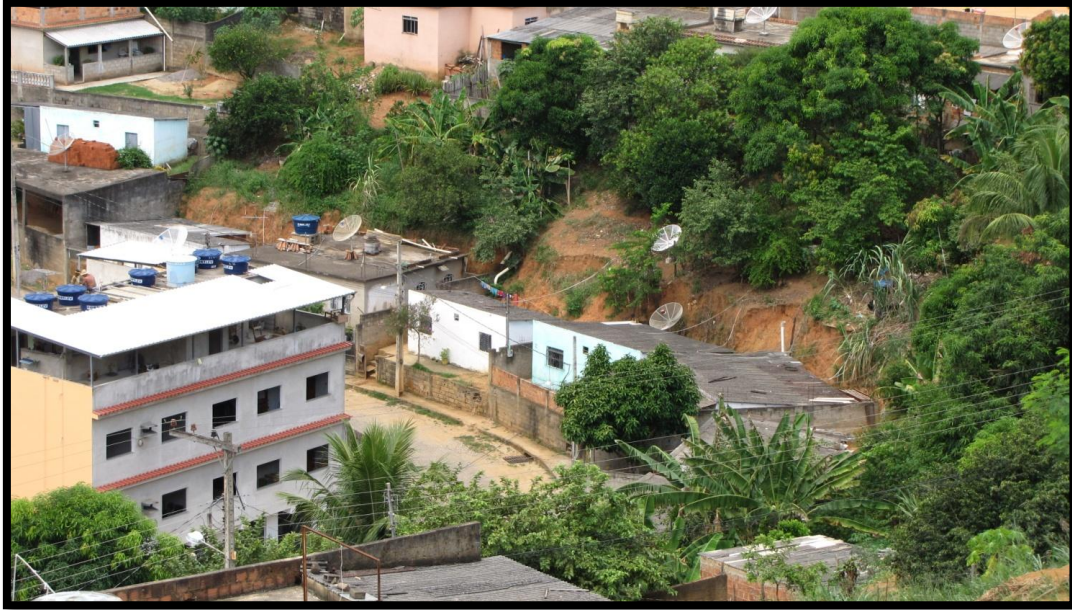
Foto 177 – Detalhe para o padrão construtivo baixo e os cortes verticalizados nos fundos dos domicílios.

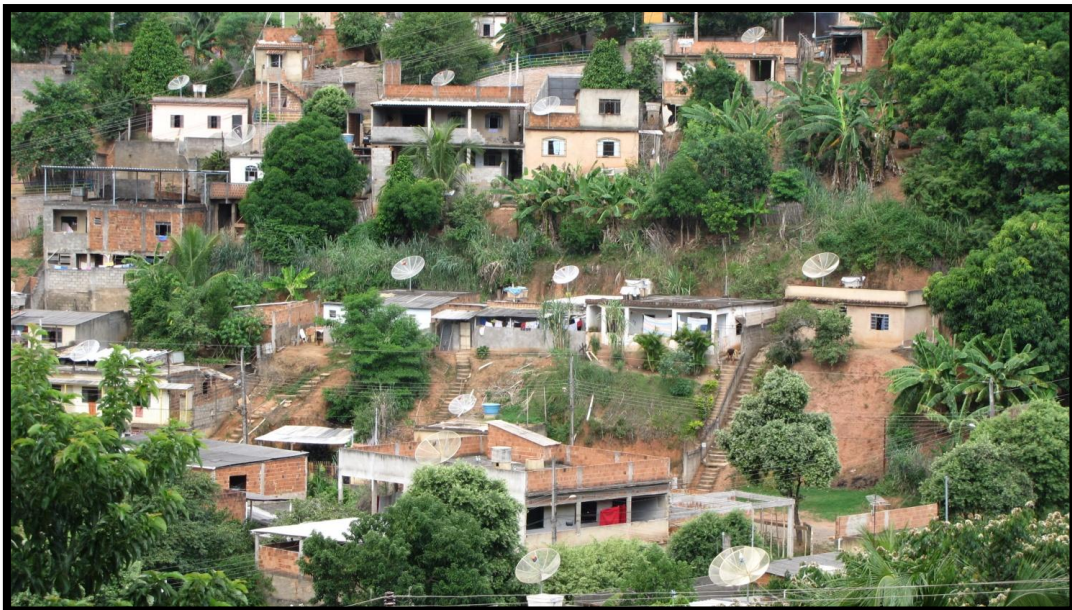
Foto 178 – Ocupação a meia encosta a partir de operações de corte e aterro.

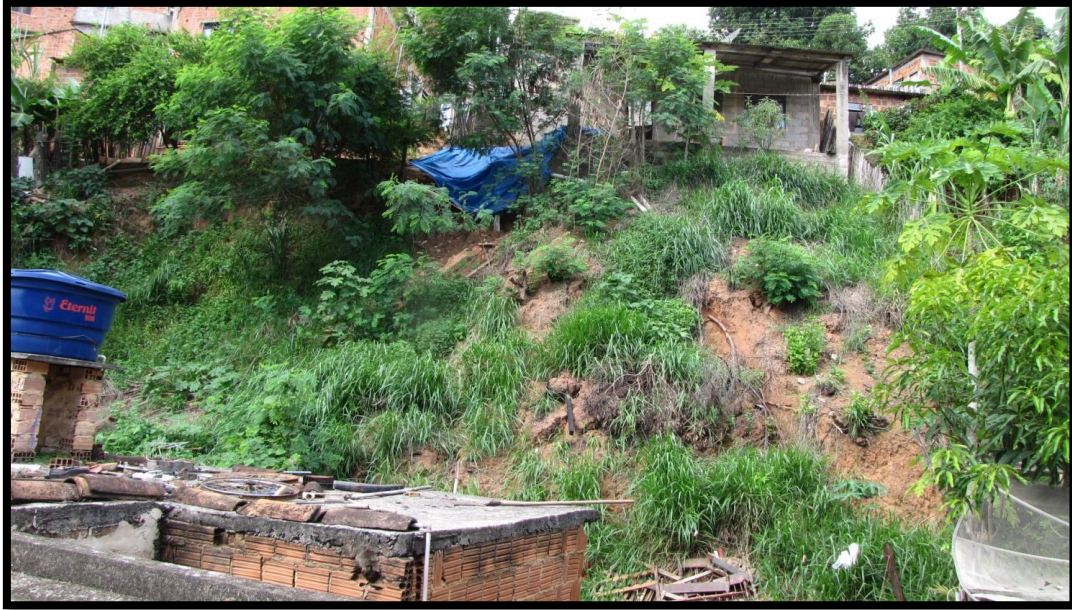
Foto 179 – Detalhe para trecho do setor onde já ocorreram escorregamentos de solo com indícios diretos de que novos movimentos de massa podem ser deflagrados.

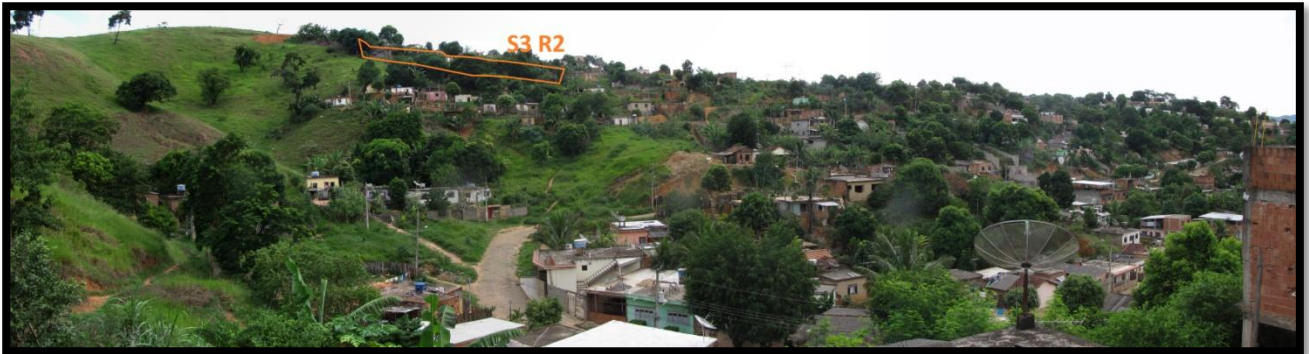
Foto 180 – Delimitação do setor de risco no topo do morro.

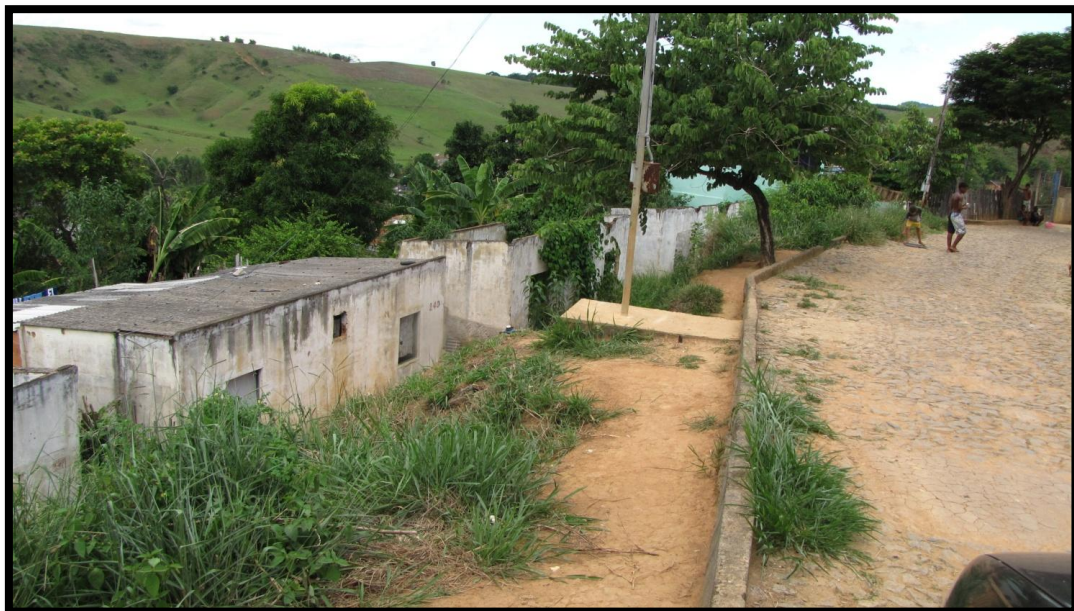
Foto 181 – Vista parcial do setor. Domicílio abandonados e de baixo padrão construtivo.

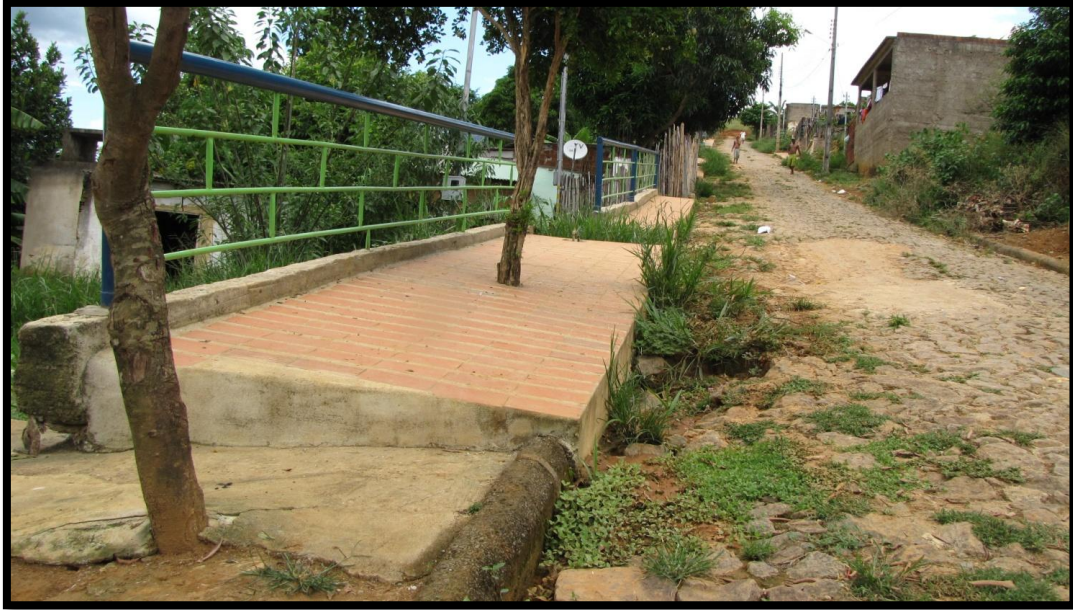
Foto 182 – Deformação do calçamento com possibilidade de colapso sobre os domicílios.

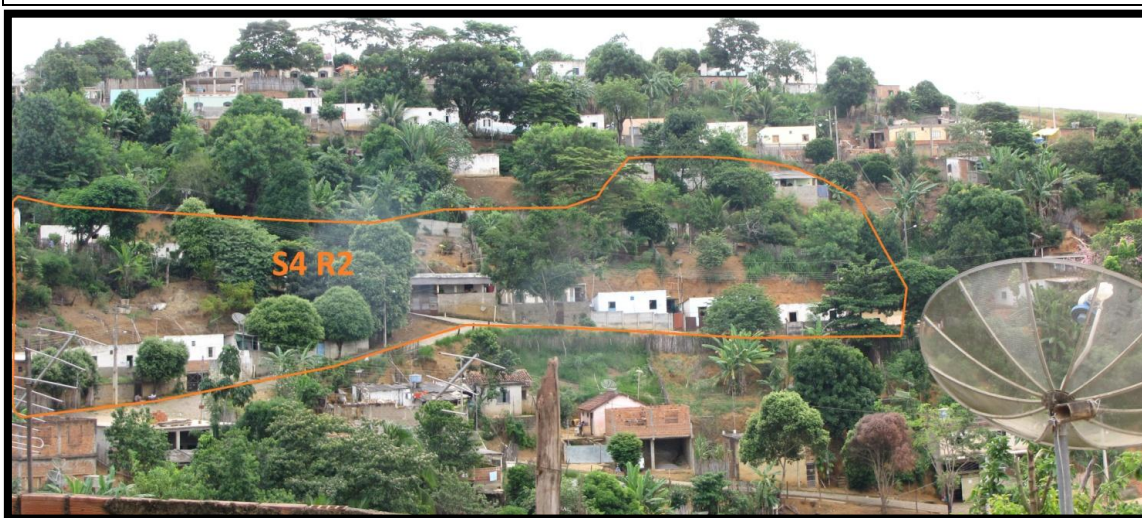
Foto 183 – Delimitação do setor de risco geológico. Detalhe para a ocupação de baixo padrão.

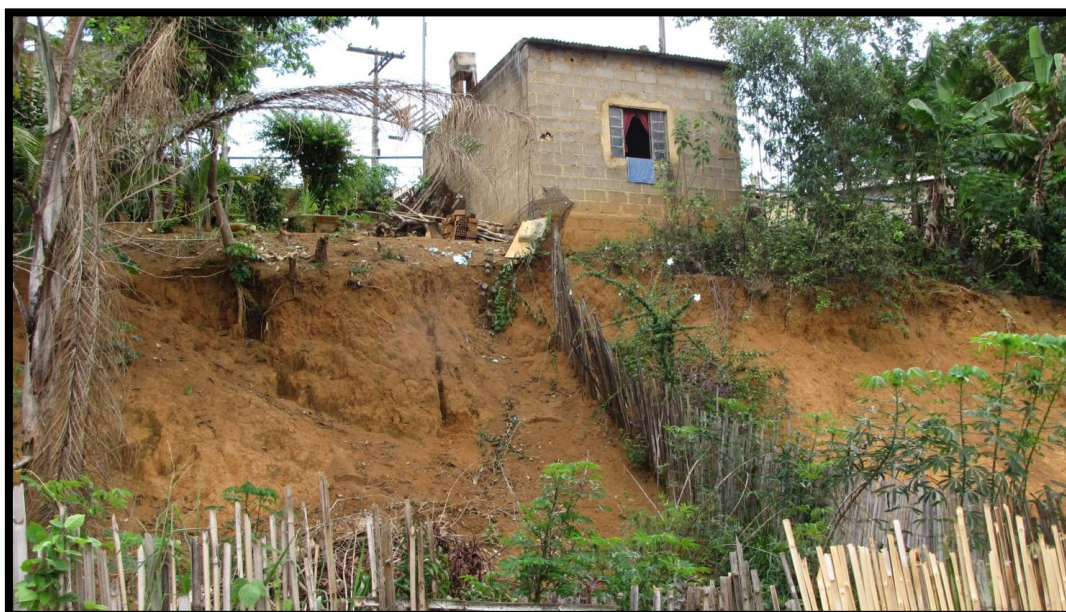
Foto 184 – Vista parcial do setor e detalhe para o domicílio de baixo padrão construtivo.

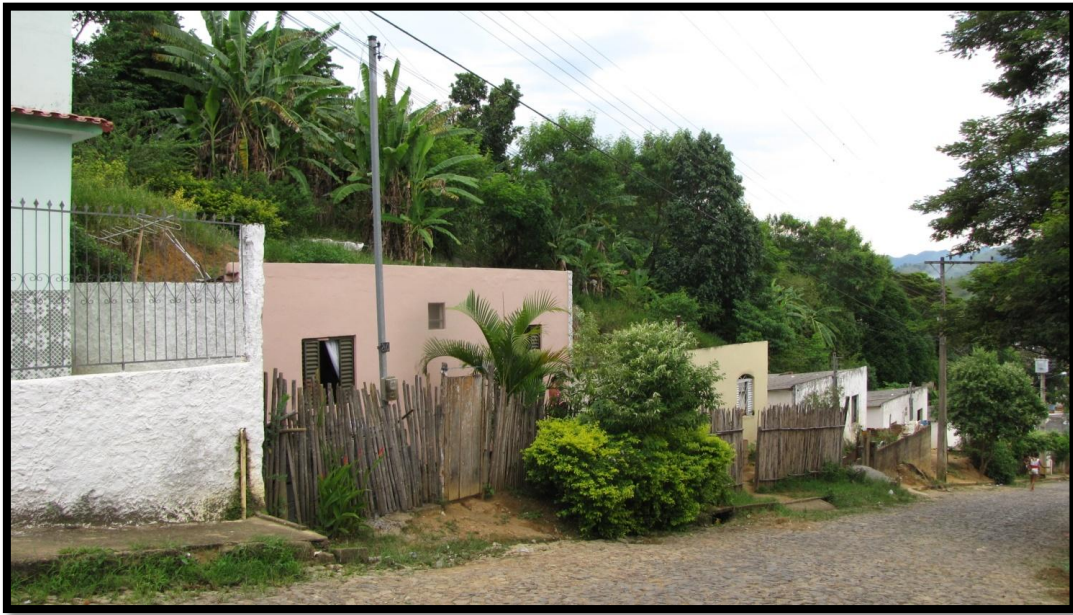
Foto 185 – Rua Petrolena Guilherme. Domicílios populares na base da encosta. Detalhe para os cortes verticalizados nos taludes e presença de bananeiras na crista.

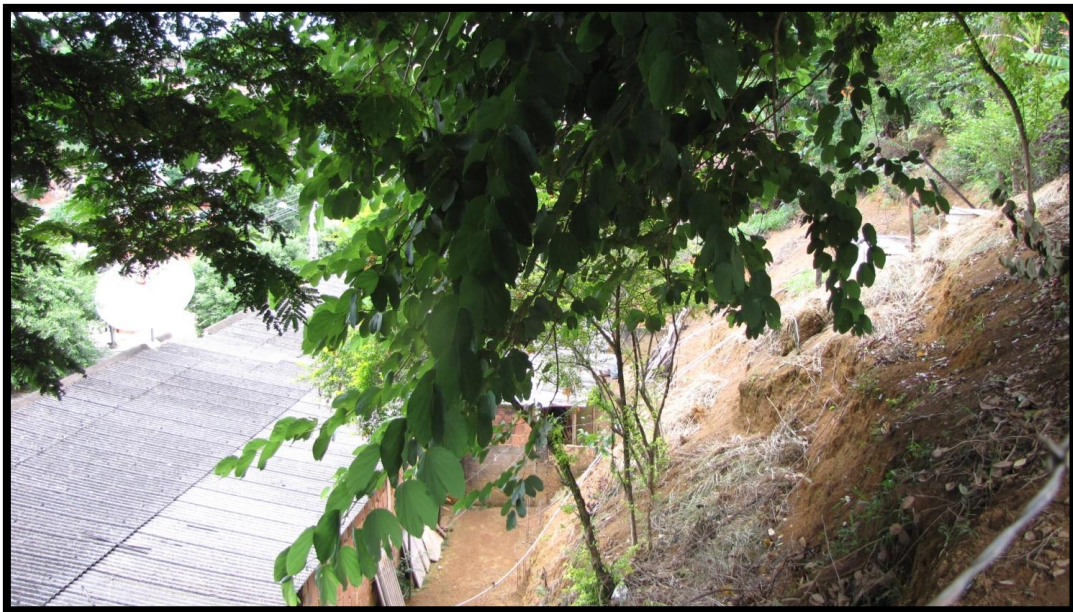
Foto 186 – Detalhe para talude inclinado e exposto mas sem indícios diretos de movimentação.

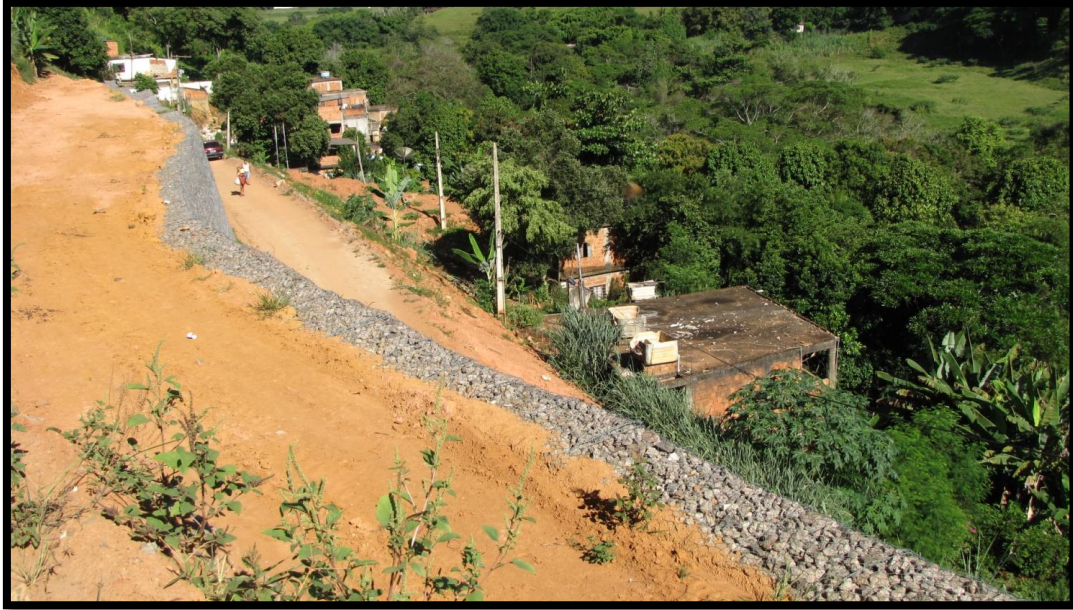
Foto 189 – Detalhe para estrutura do tipo gabião construída no setor que deve ser monitorada em decorrência da sobrecarga imposta pela mesma e não complementação da intervenção (proteção superficial vegetal, sistema de drenagem superficial etc).

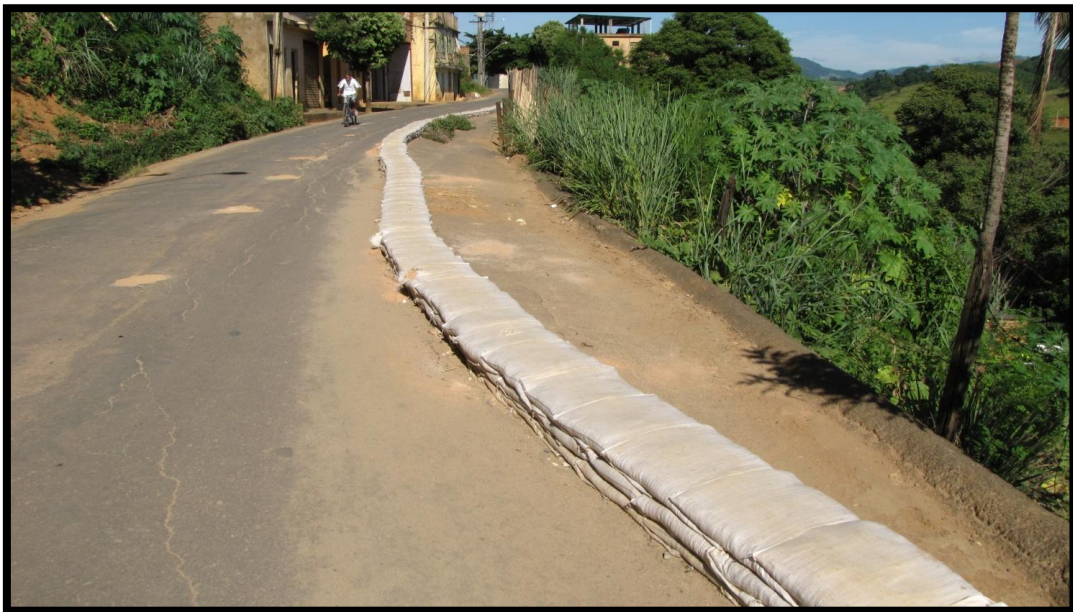
Foto 190 – Detalhe para um trecho da Rua Francisco T. Filho parcialmente rompido com possibilidade de novos colapsos.

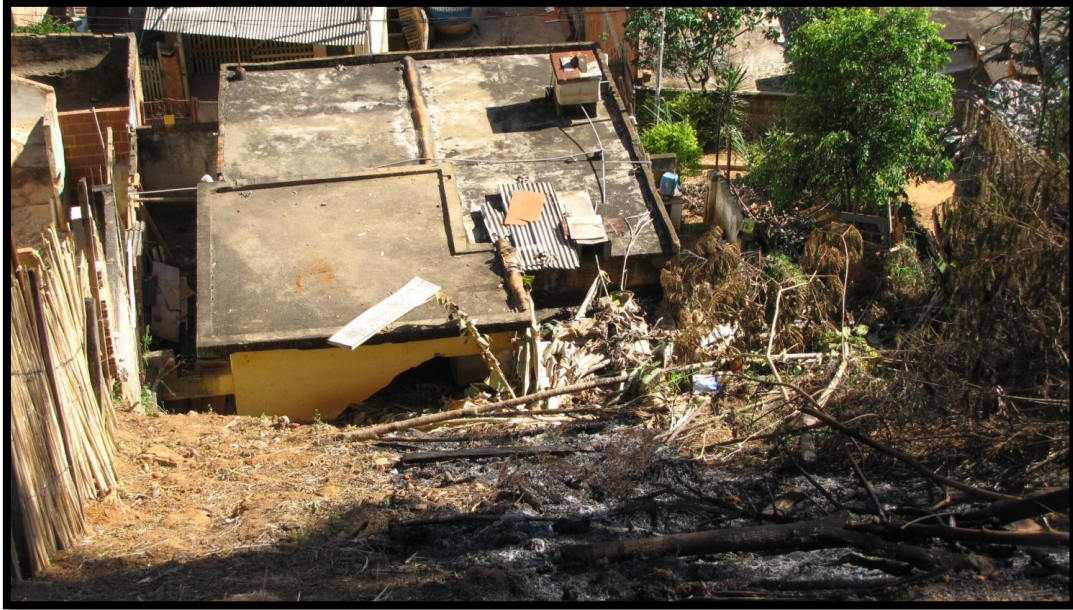
Foto 191 – Detalhe para o terreno nos fundos de um dos domicílios do setor onde já ocorreram escorregamentos que atingiram e danificaram o mesmo.

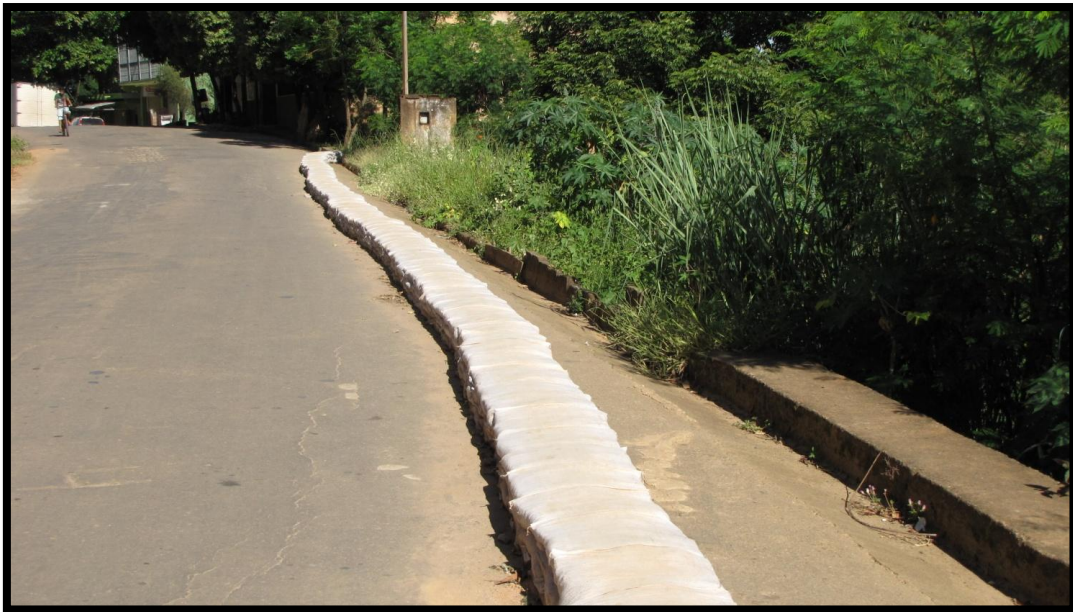
Foto 192 – Detalhe para outro trecho da Rua Francisco T. Filho parcialmente rompido.

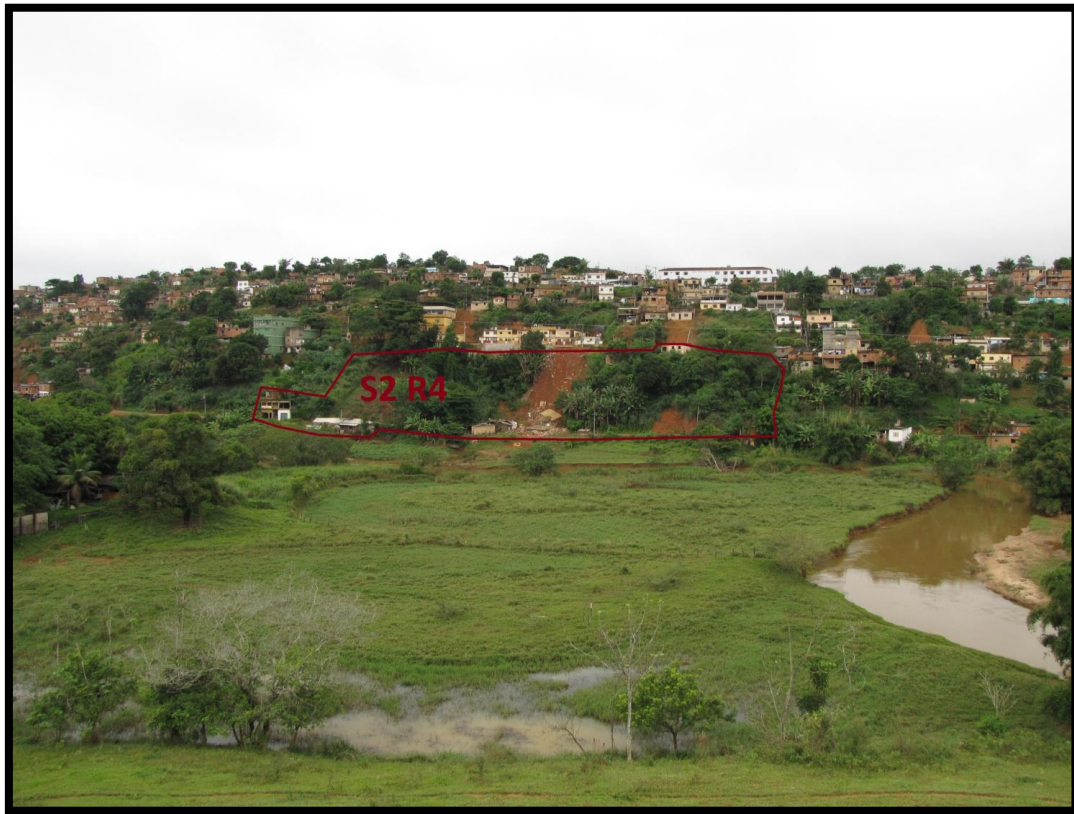
Foto 193 – Delimitação do setor de risco geológico.

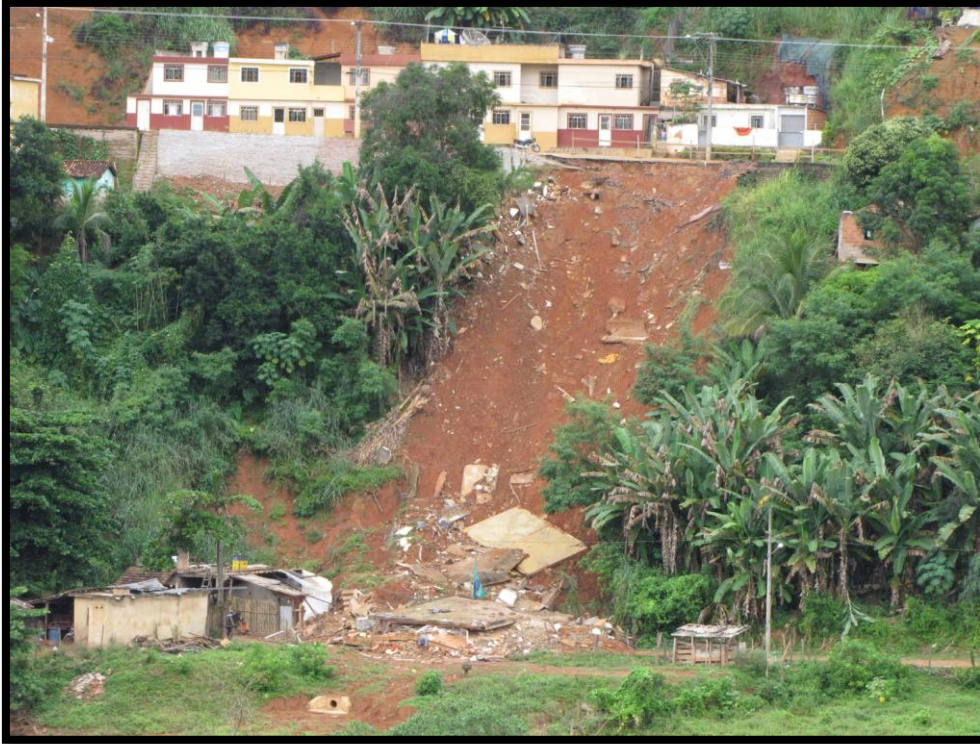
Foto 194 – Detalhe para área onde ocorreu um escorregamento com a destruição de um domicílio de três pavimentos. O domicílio ao lado continua ocupado.

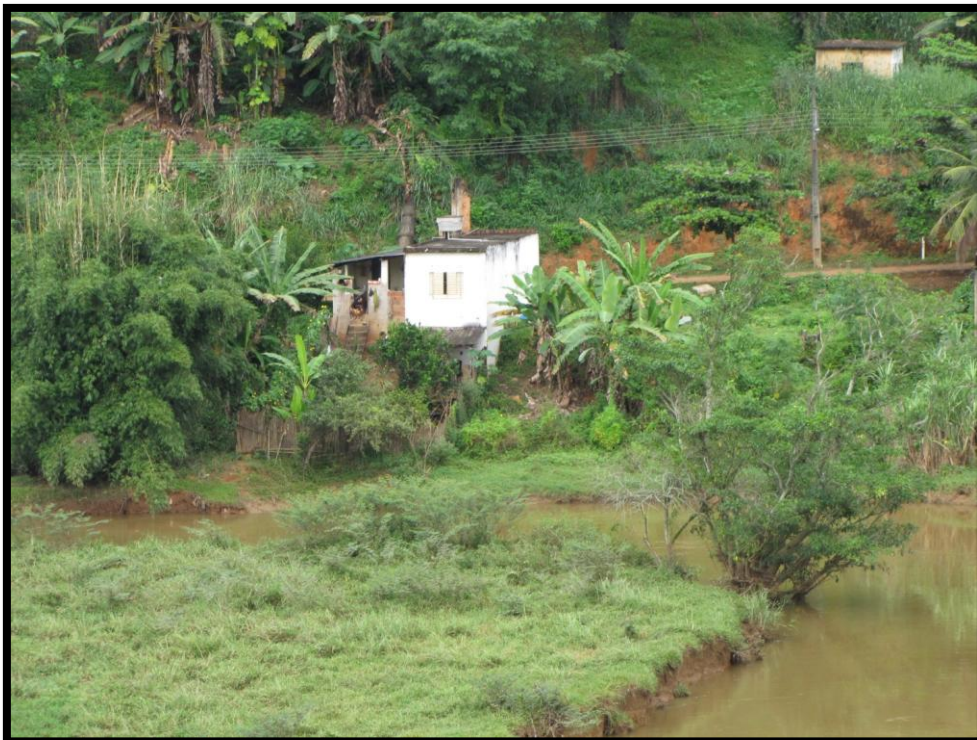
Foto 195 – detalhe para domicílio adjacente ao Rio Preto em área suscetível a solapamentos e inundações.

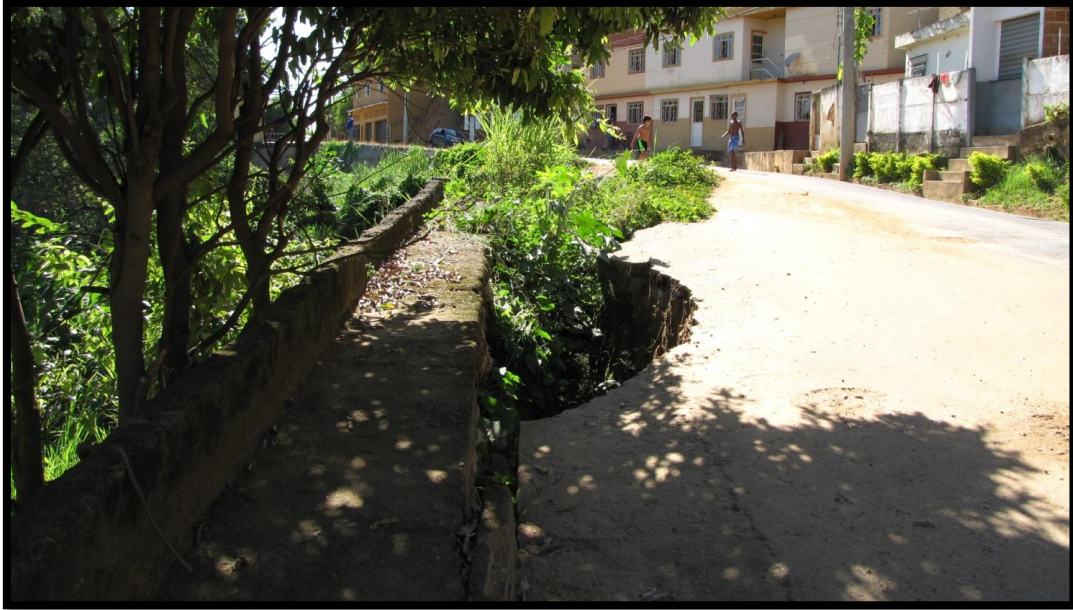
Foto 196 – Trecho da Rua Prefeito Francisco T. Filho parcialmente rompido com possibilidade de colapso.

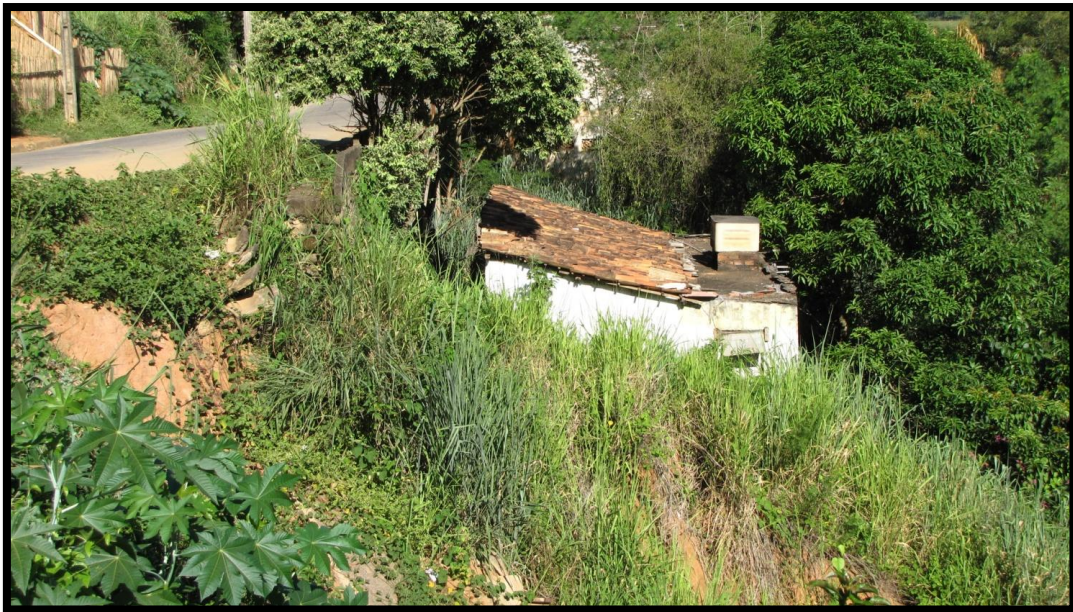
Foto 197 – Domicílio imediatamente a jusante do trecho retratado na foto anterior.

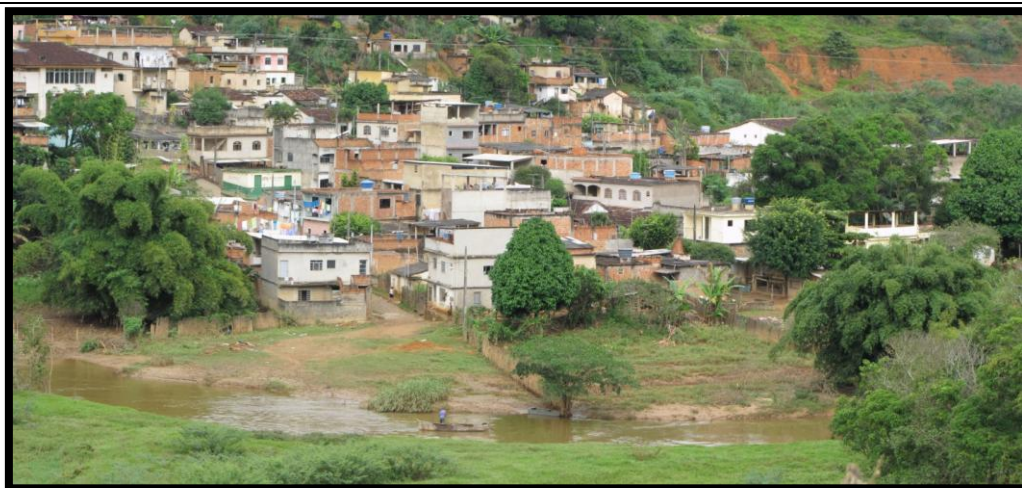
Foto 198 – Vista de parte do setor de risco destacando a relação de proximidade do mesmo em relação ao Rio Preto e sua planície de inundação.

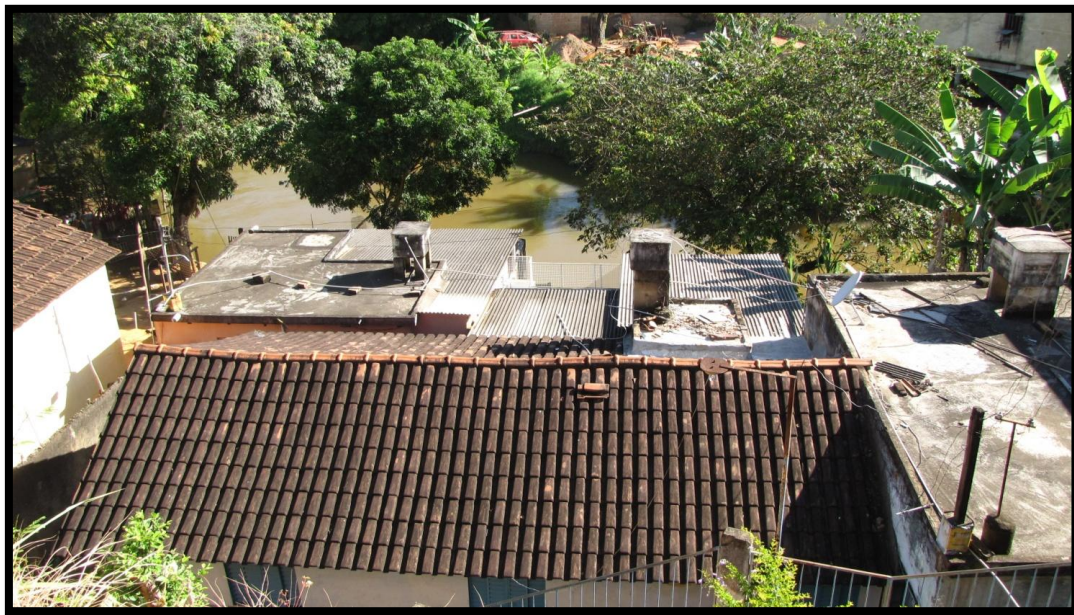
Foto 199 – Vista da proximidade de alguns domicílios em relação ao Rio Preto.
