Plano Municipal de Redução de Risco de Muriaé-MG

MAPEAMENTO DAS ÁREAS DE RISCO GEOLÓGICO

2ª Etapa: Mapeamento das Áreas de Risco Geológico

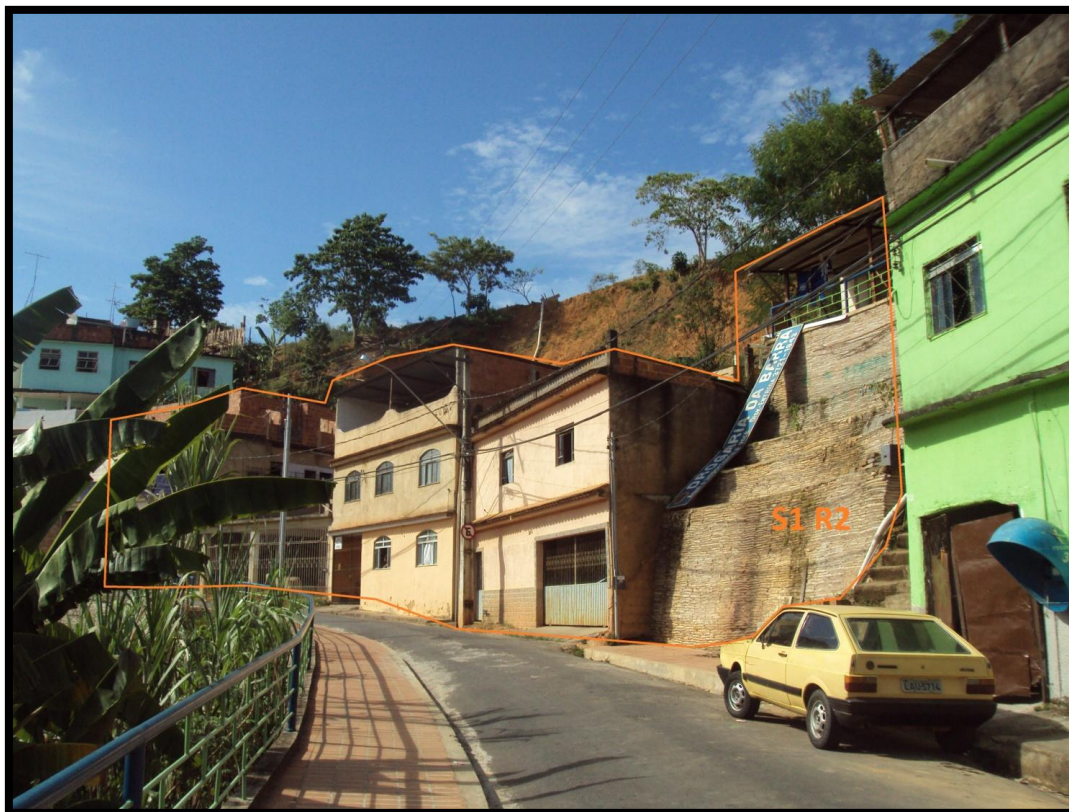
Foto 200 – Vista frontal do setor de risco. Bom padrão construtivo dos domicílios e talude inclinado exposto nos fundos.

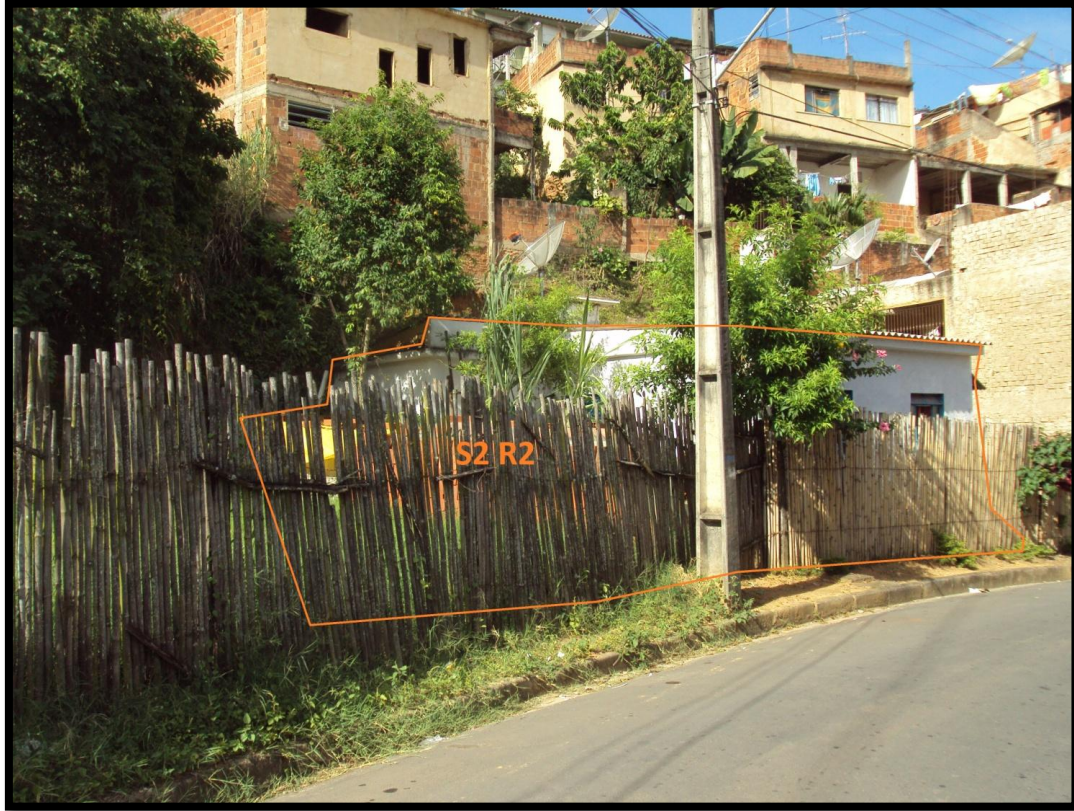
Foto 201 – Vista frontal do domicílio do setor de risco.

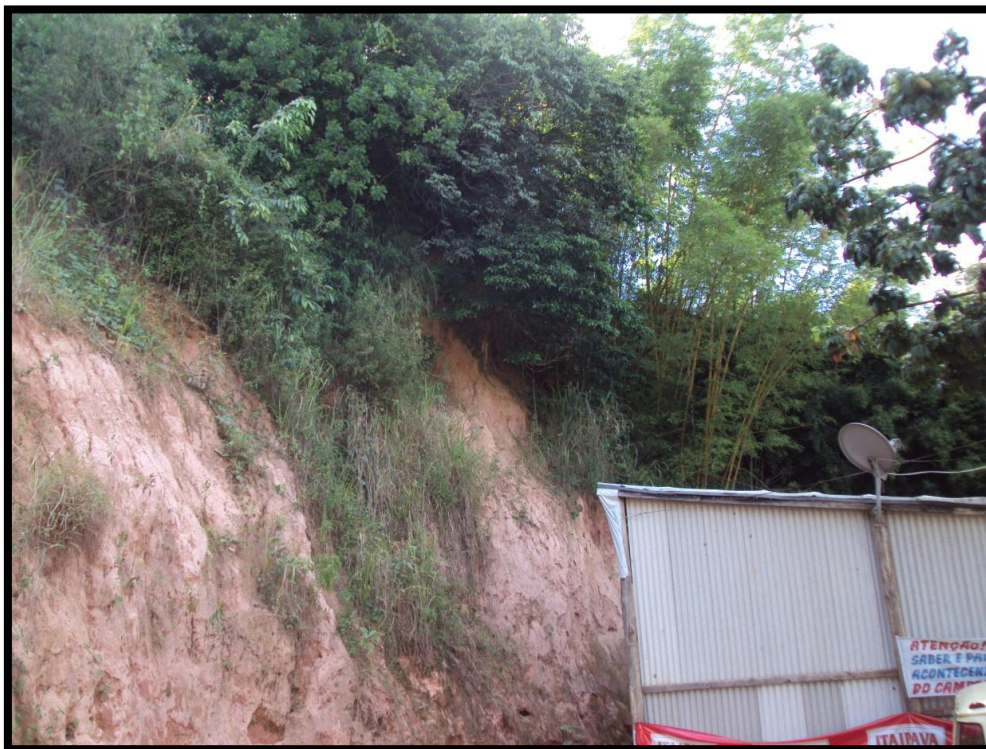
Foto 202 – Vista parcial do setor com detalhe para talude de corte verticalizado.

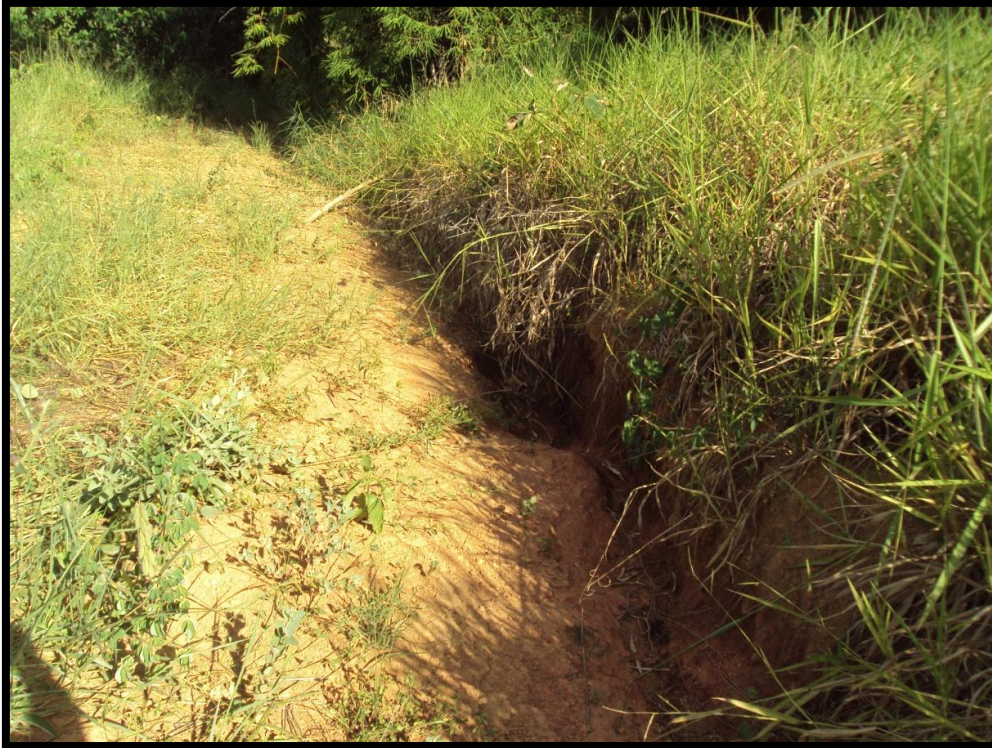
Foto 203 – Lançamento do escoamento superficial da Rua Jardim América diretamente na encosta.
Canaleta esculpida diretamente no terreno.

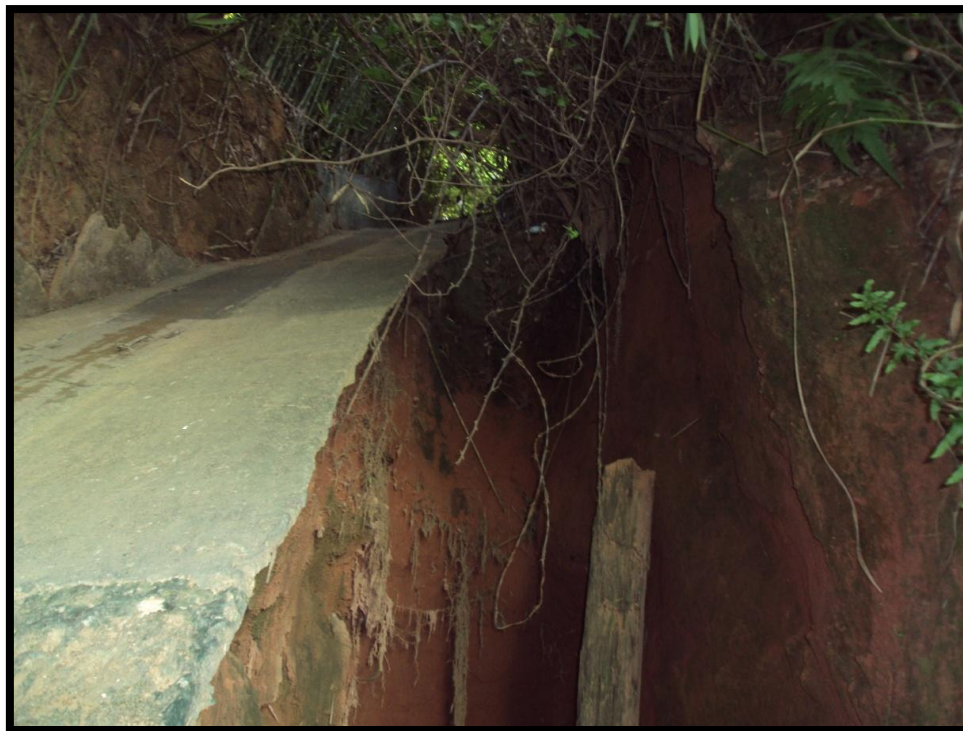
Foto 204 – Feição erosiva observada a jusante do lançamento das águas superficiais concentradas.

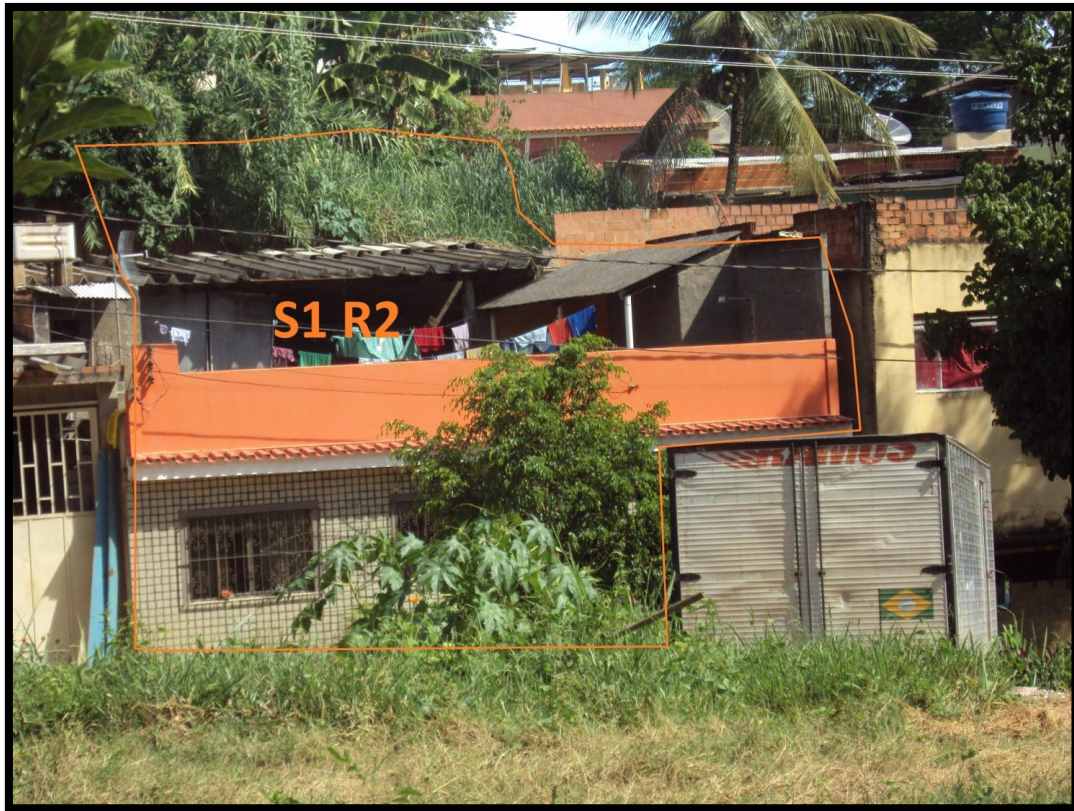
Foto 205 - Vista frontal do setor de risco.

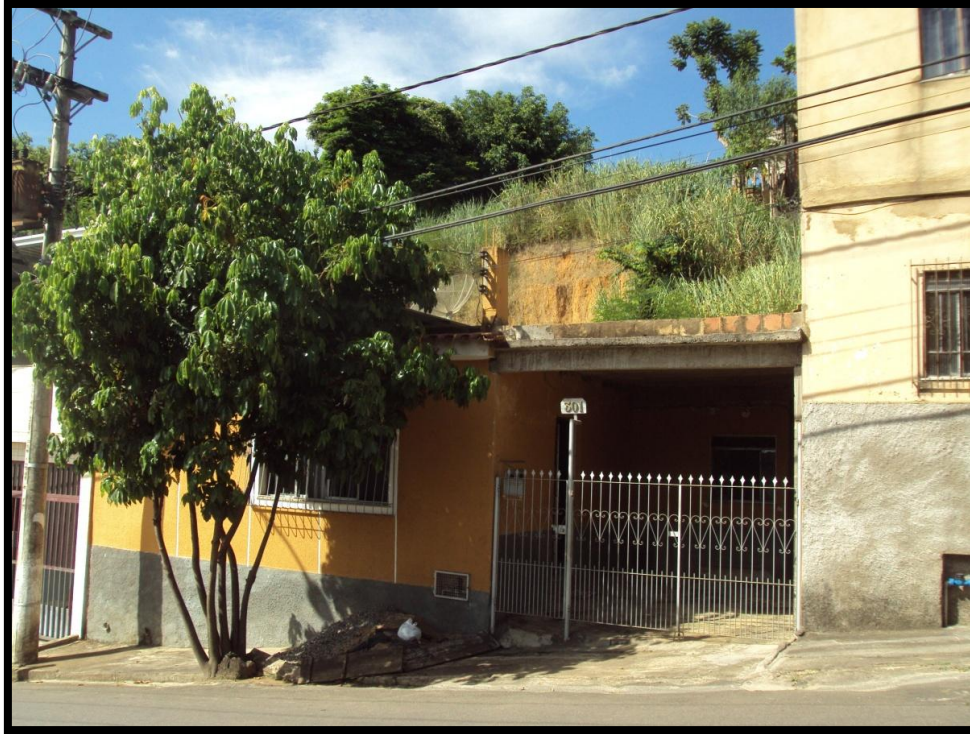
Foto 206 – Vista parcial do setor de risco. Detalhe para talude de corte verticalizado nos fundos do domicílio.

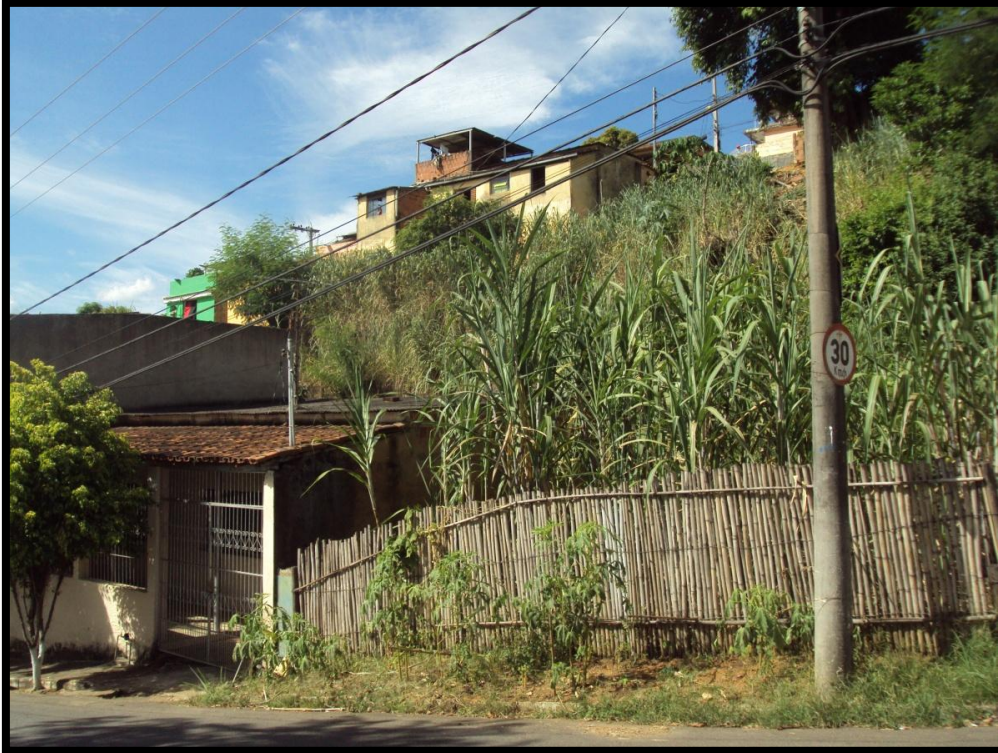
Foto 207 – Vista parcial do setor de risco. Domicílios na base e na crista da encosta.

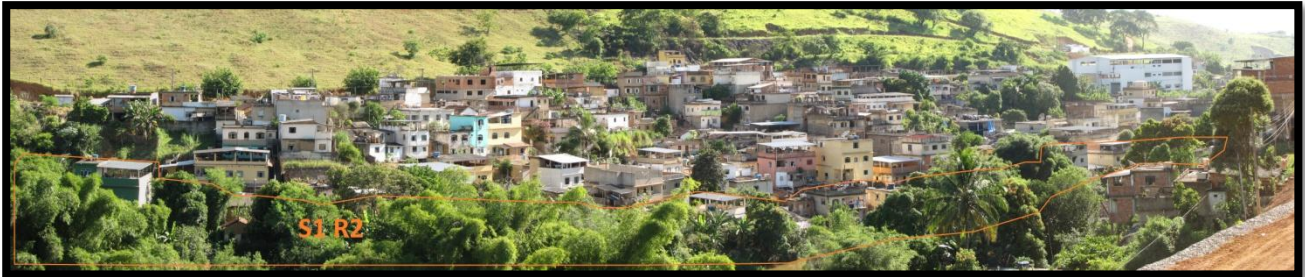
Foto 208 – Limite do setor de risco.

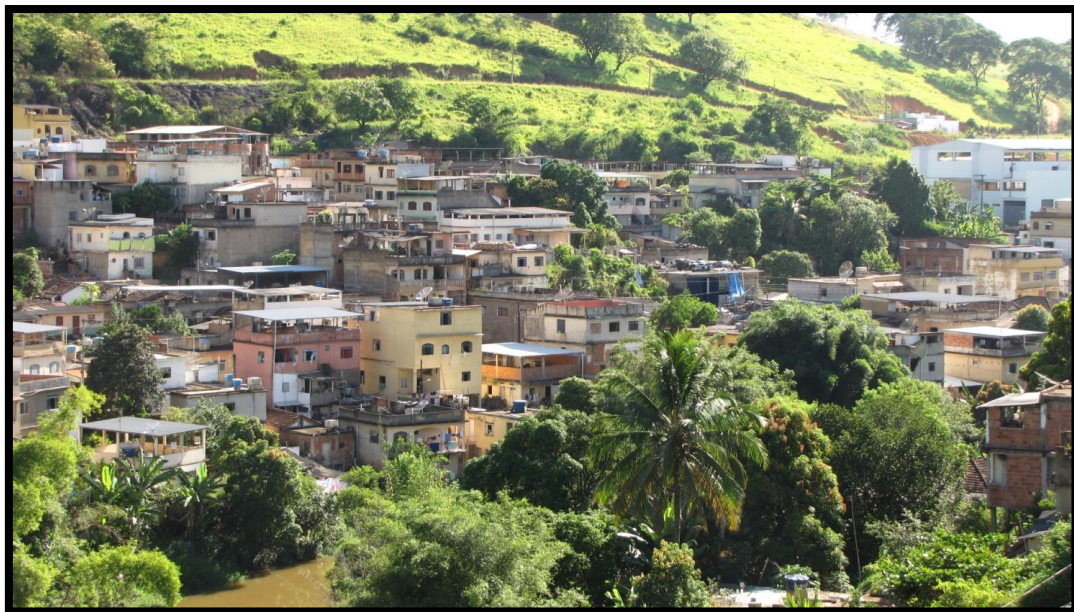
Foto 209 – Detalhe para a proximidade do Rio Preto.
