**RELATÓRIO DE PROSPECÇÃO GEOTÉCNICA DO SUBSOLO**

CLIENTE: AMERP Assoc Municípios da Micro Região Médio Rio Pomba

- Rua Presidente Getúlio Vargas, Barra, Muriaé - MG

## SONDAGEM SPT – RELATÓRIO FOTOGRÁFICO

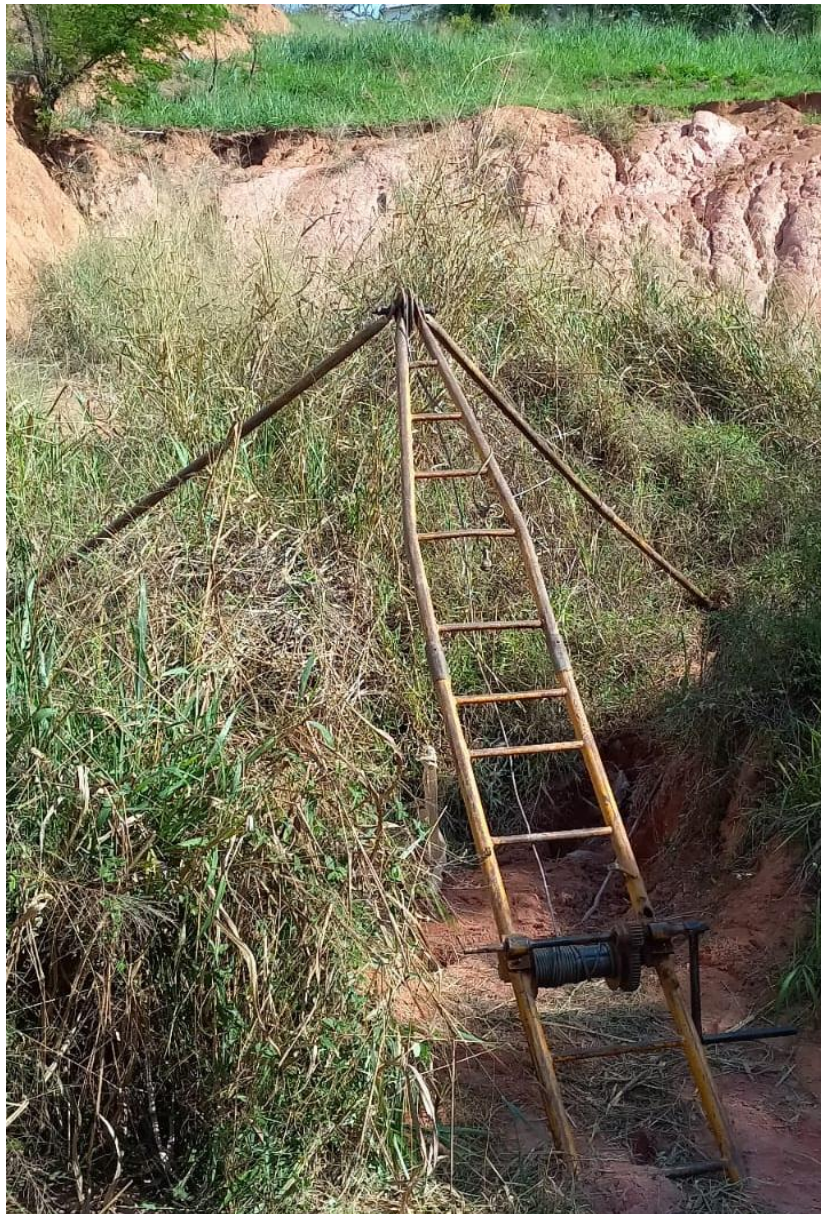
<b>Cliente :</b>	<b>AMERP Assoc Municípios da Micro Região Médio Rio Pomba</b>
<b>Obra :</b>	
<b>Local :</b>	<b>Rua Presidente Getúlio Vargas, Barra, Muriaé - MG</b>
<b>SPT 01</b>

- SPT 01 - SONDAGEM SPT – 13,45 metros

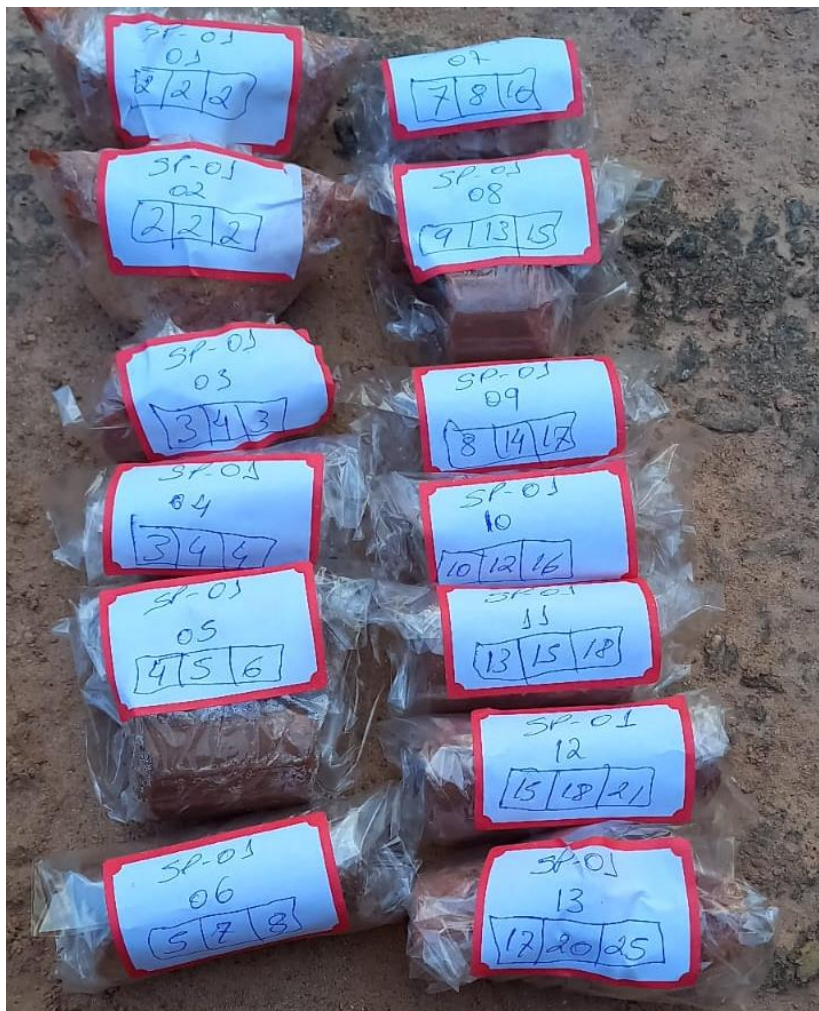
## AMOSTRA

A retirada de amostras pode ser feita durante as operações de avanço do furo, via trado, pelo amostrador bi-partido, ou coletada na bica de lavagem.

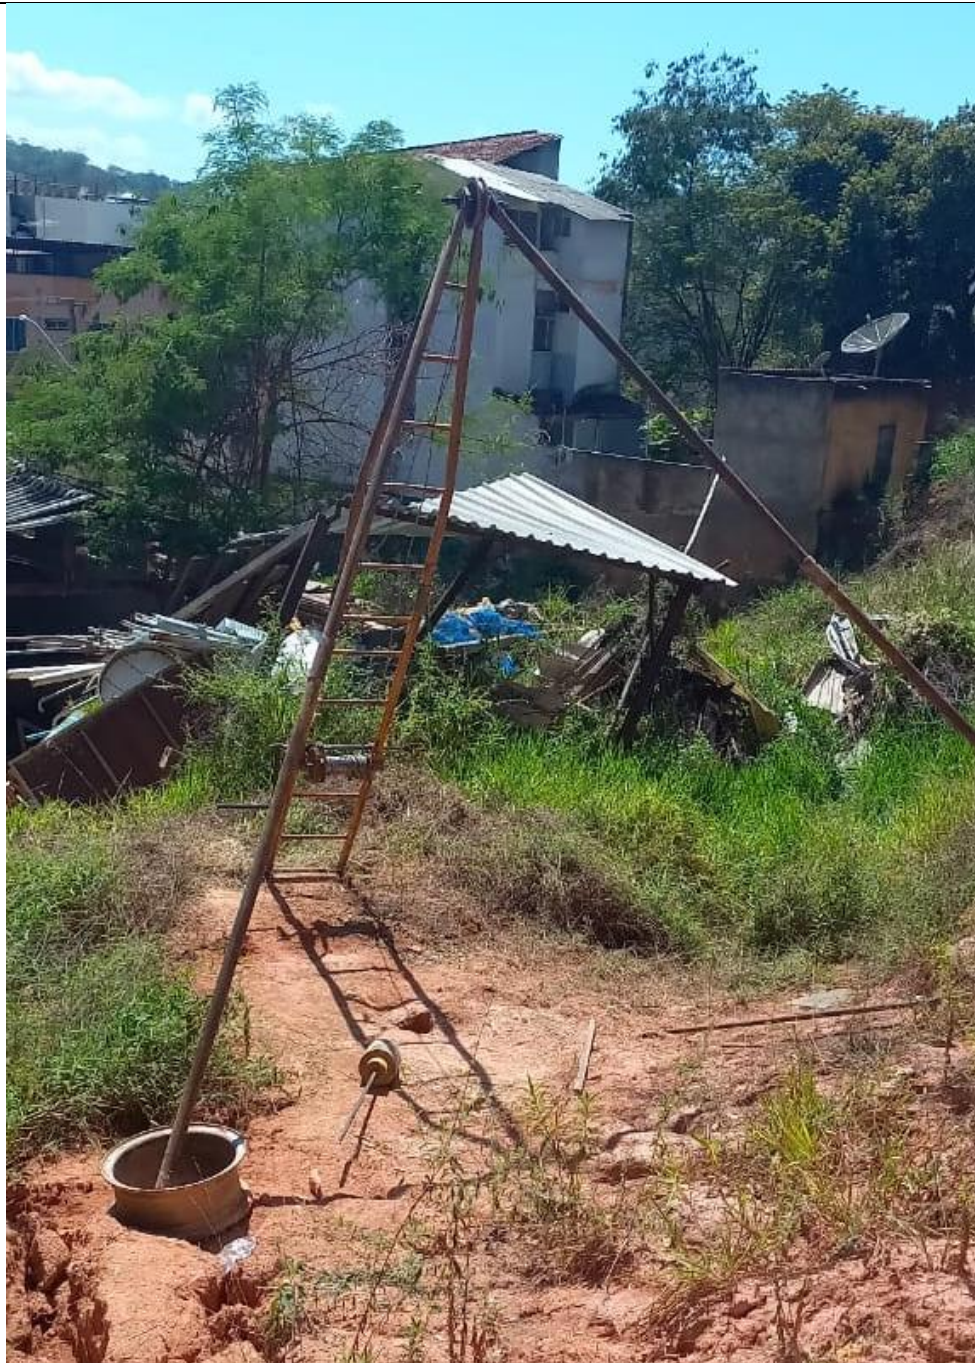
<b>Cliente :</b>	AMERP Assoc Municípios da Micro Região Médio Rio Pomba
<b>Obra :</b>	
<b>Local :</b>	Rua Presidente Getúlio Vargas, Barra, Muriaé – MG.
<b>SPT 02</b>

- SPT 02 - SONDAGEM SPT – 15,45 metros
