RELATÓRIO DE PROSPECÇÃO GEOTÉCNICA DO SUBSOLO

CLIENTE: AMERP Assoc Municípios da Micro Região Médio Rio Pomba

- Rua Manoel Medina – Bairro São Joaquim – MURIAÉ/MG.

SONDAGEM SPT – RELATÓRIO FOTOGRÁFICO

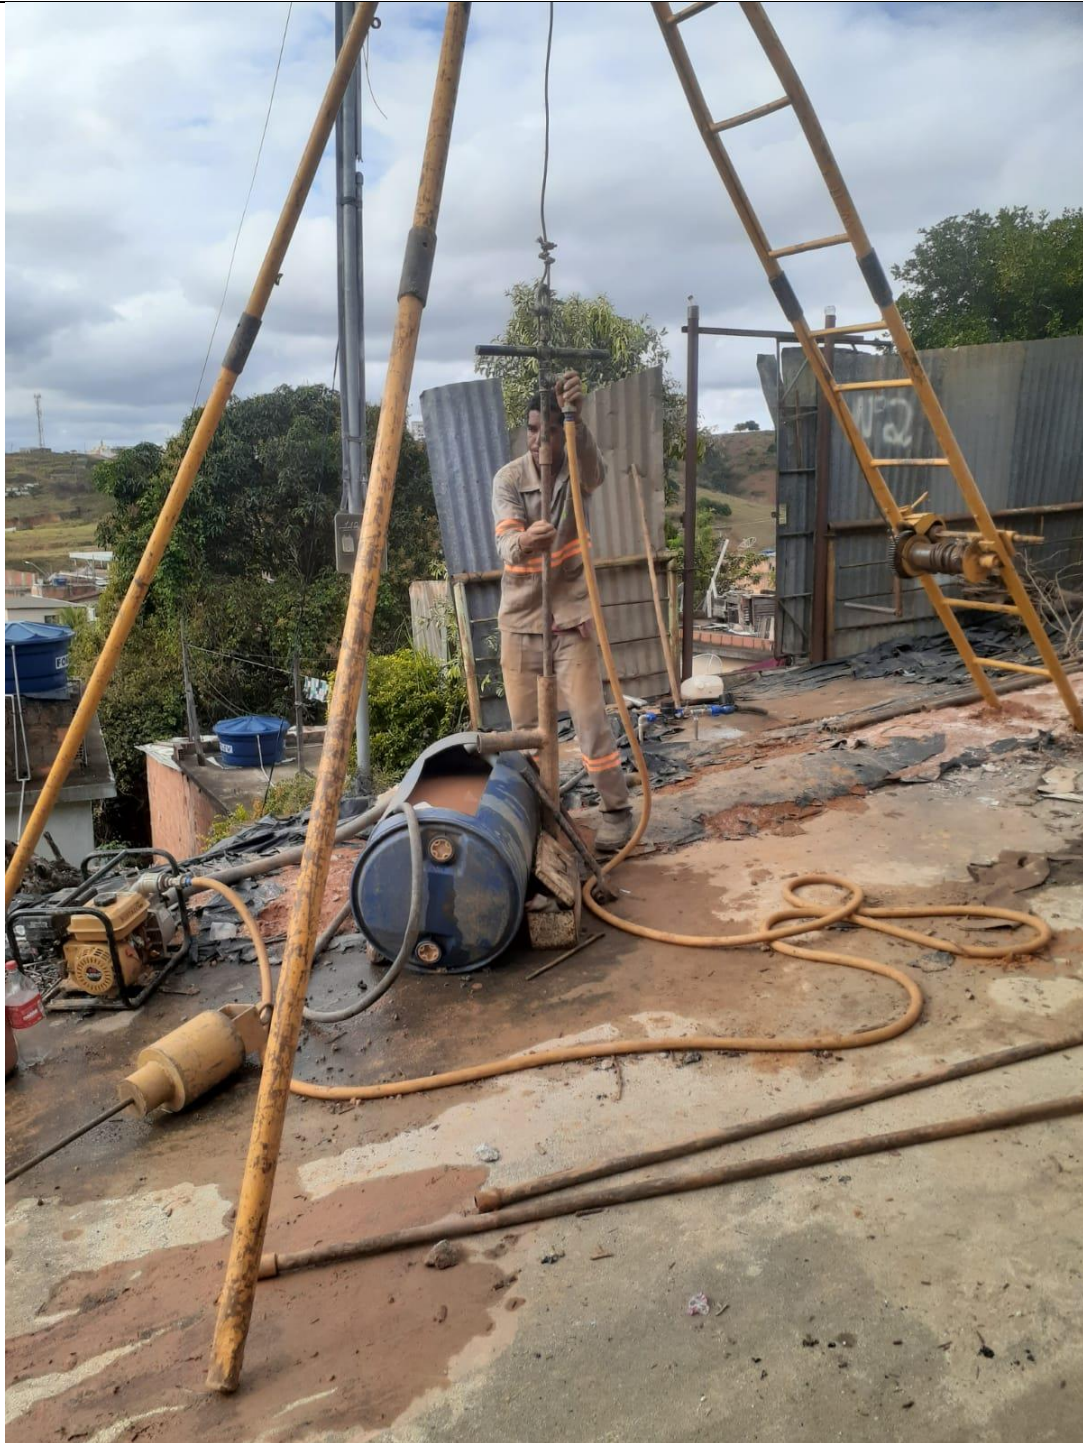
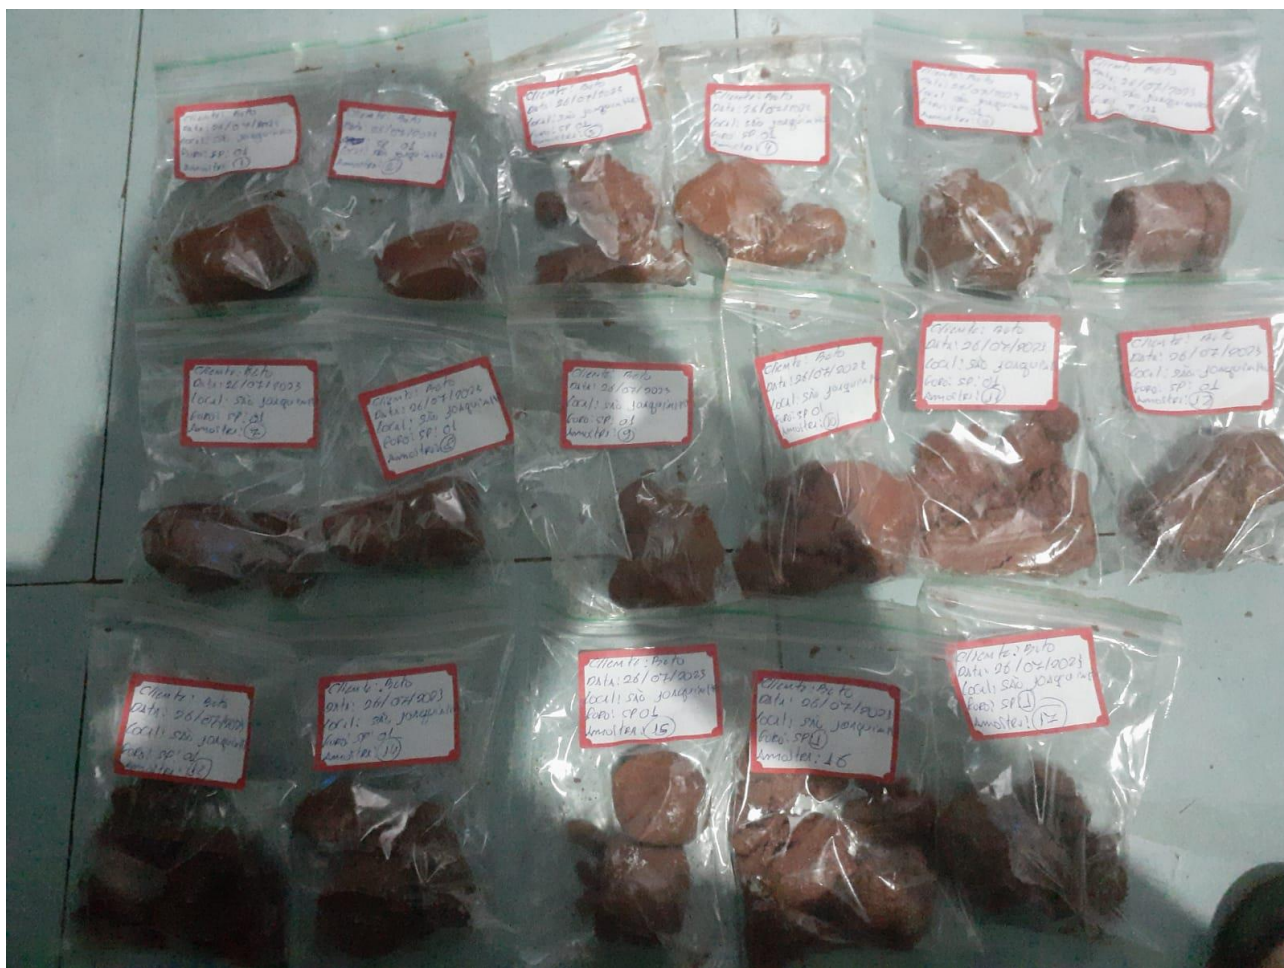
Cliente :	AMERP Assoc Municípios da Micro Região Médio Rio Pomba
Obra :	
Local :	Rua Manoel Medina – Bairro São Joaquim – MURIAÉ/MG.
SPT 01

- SPT 01 - SONDAGEM SPT – 17,45 metros

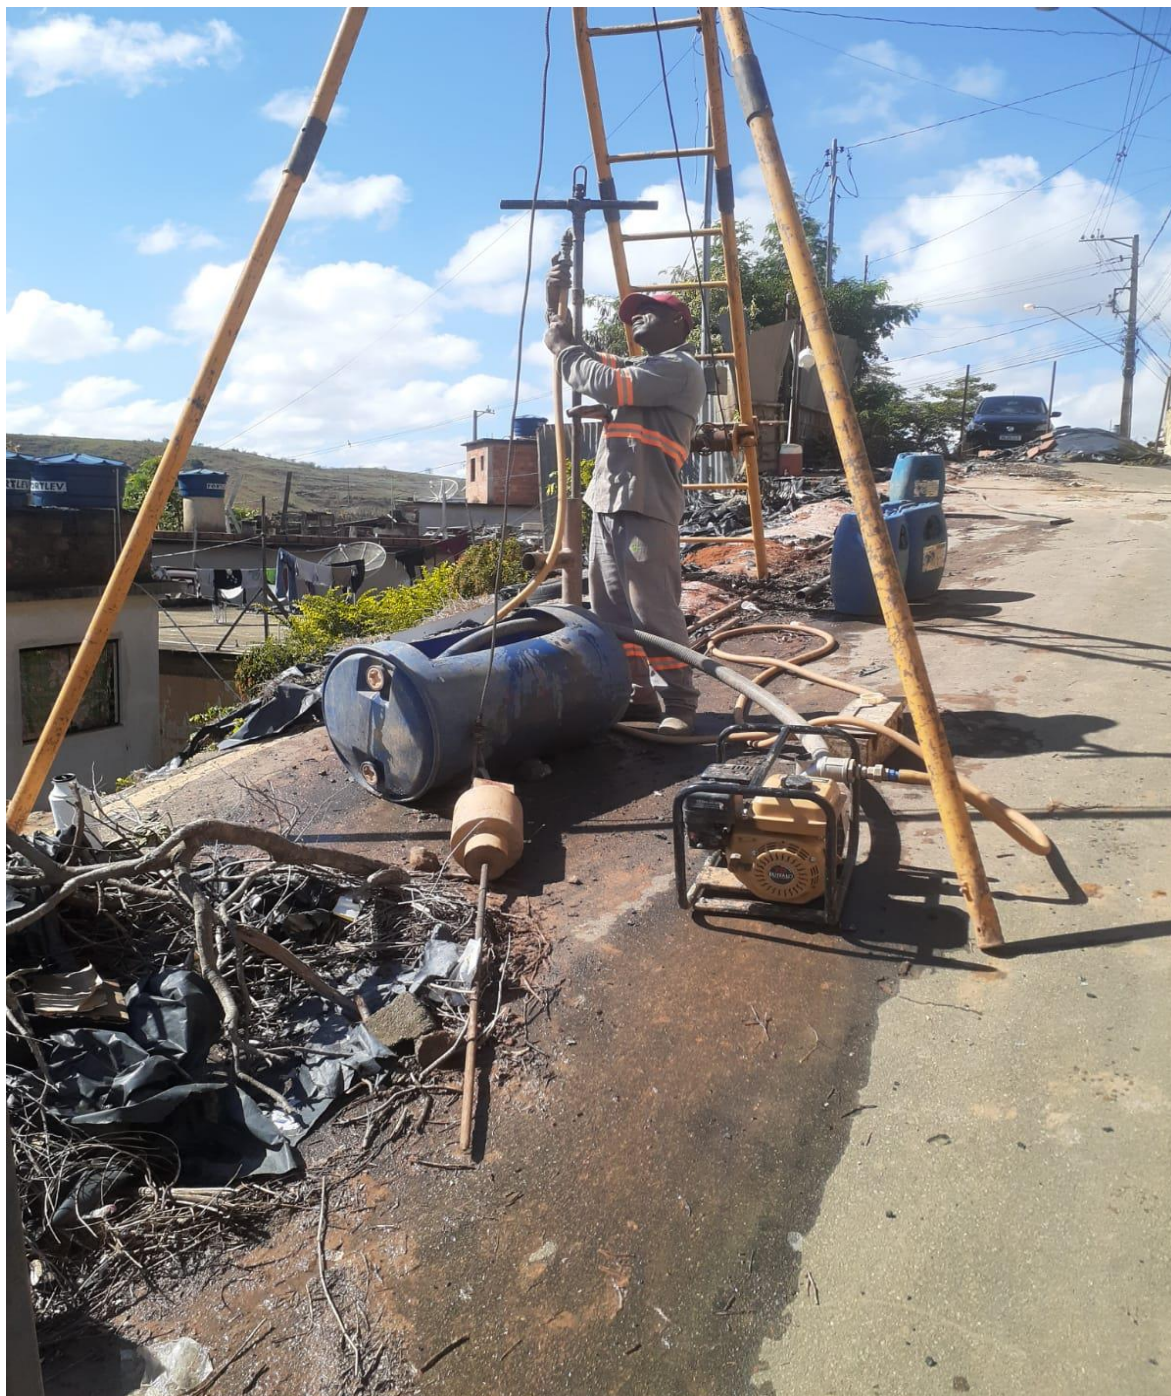
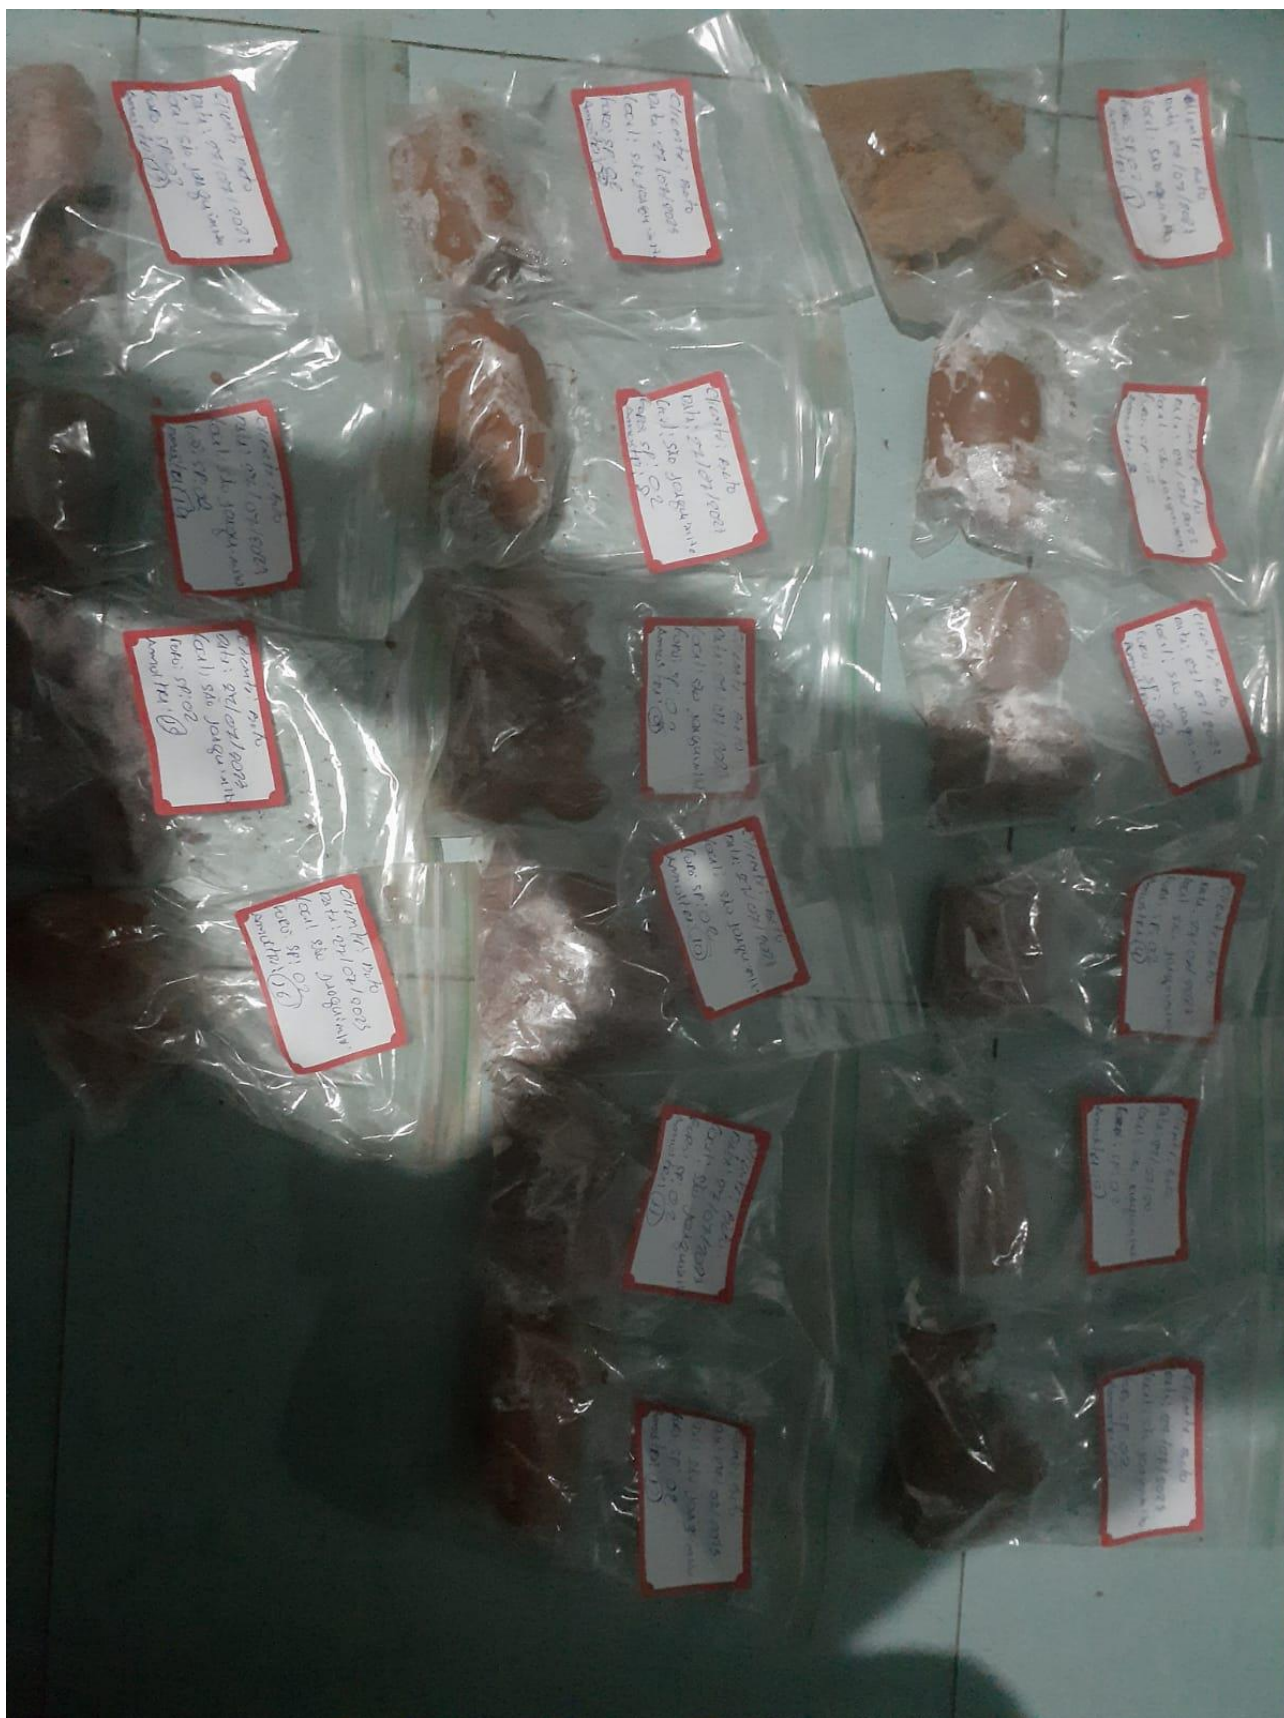
Cliente :	AMERP Assoc Municípios da Micro Região Médio Rio Pomba
Obra :	
Local :	Rua Manoel Medina – Bairro São Joaquim – MURIAÉ/MG.
SPT 02

- SPT 02 - SONDAGEM SPT – 16,45 metros
