## RELATÓRIO DE PROSPECÇÃO GEOTÉCNICA DO SUBSOLO

CLIENTE: AMERP Assoc Municípios da Micro Região Médio Rio Pomba

- Ponte em São João do Glória - Distrito de São João do Glória - Muriaé/MG.

## SONDAGEM SPT – RELATÓRIO FOTOGRÁFICO

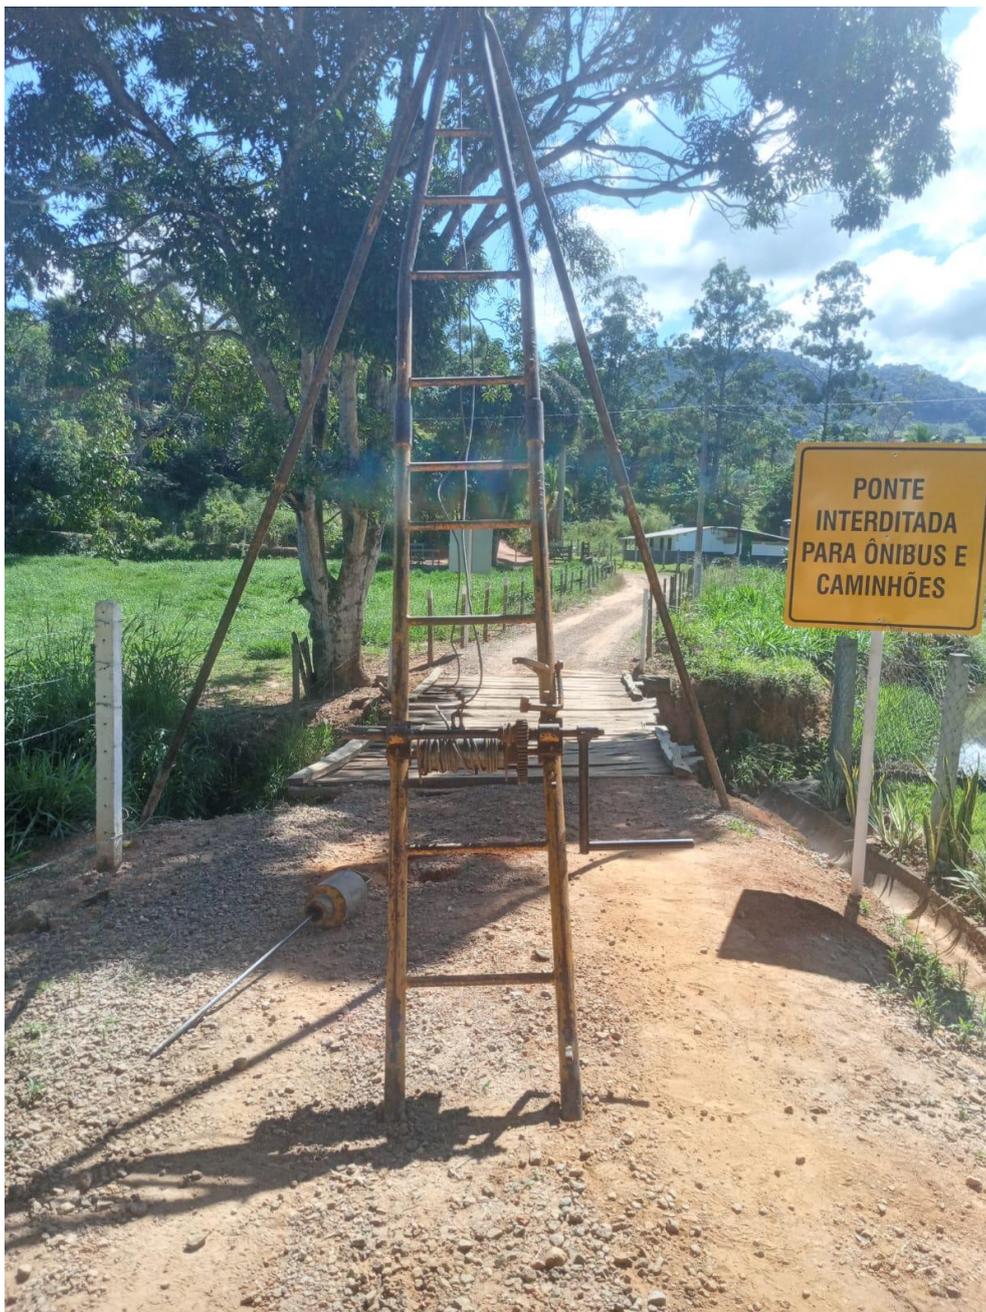
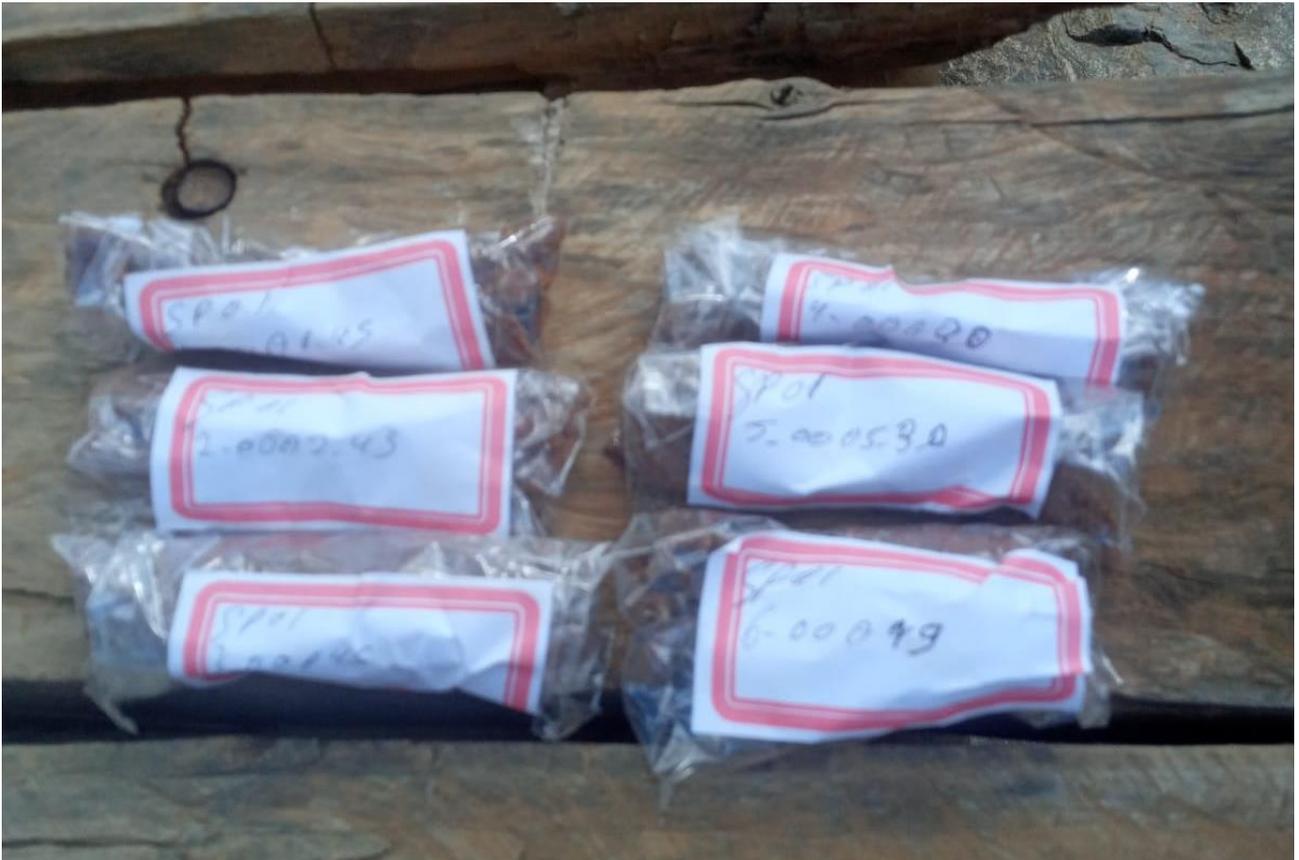
<b>Cliente :</b>	<b>AMERP Assoc Municípios da Micro Região Médio Rio Pomba</b>
<b>Local :</b>	<b>Ponte em São João do Glória - Distrito de São João do Glória - Muriaé/MG.</b>
<b>SPT 01</b>

- SPT 01 - SONDAGEM SPT – 7,61 metros

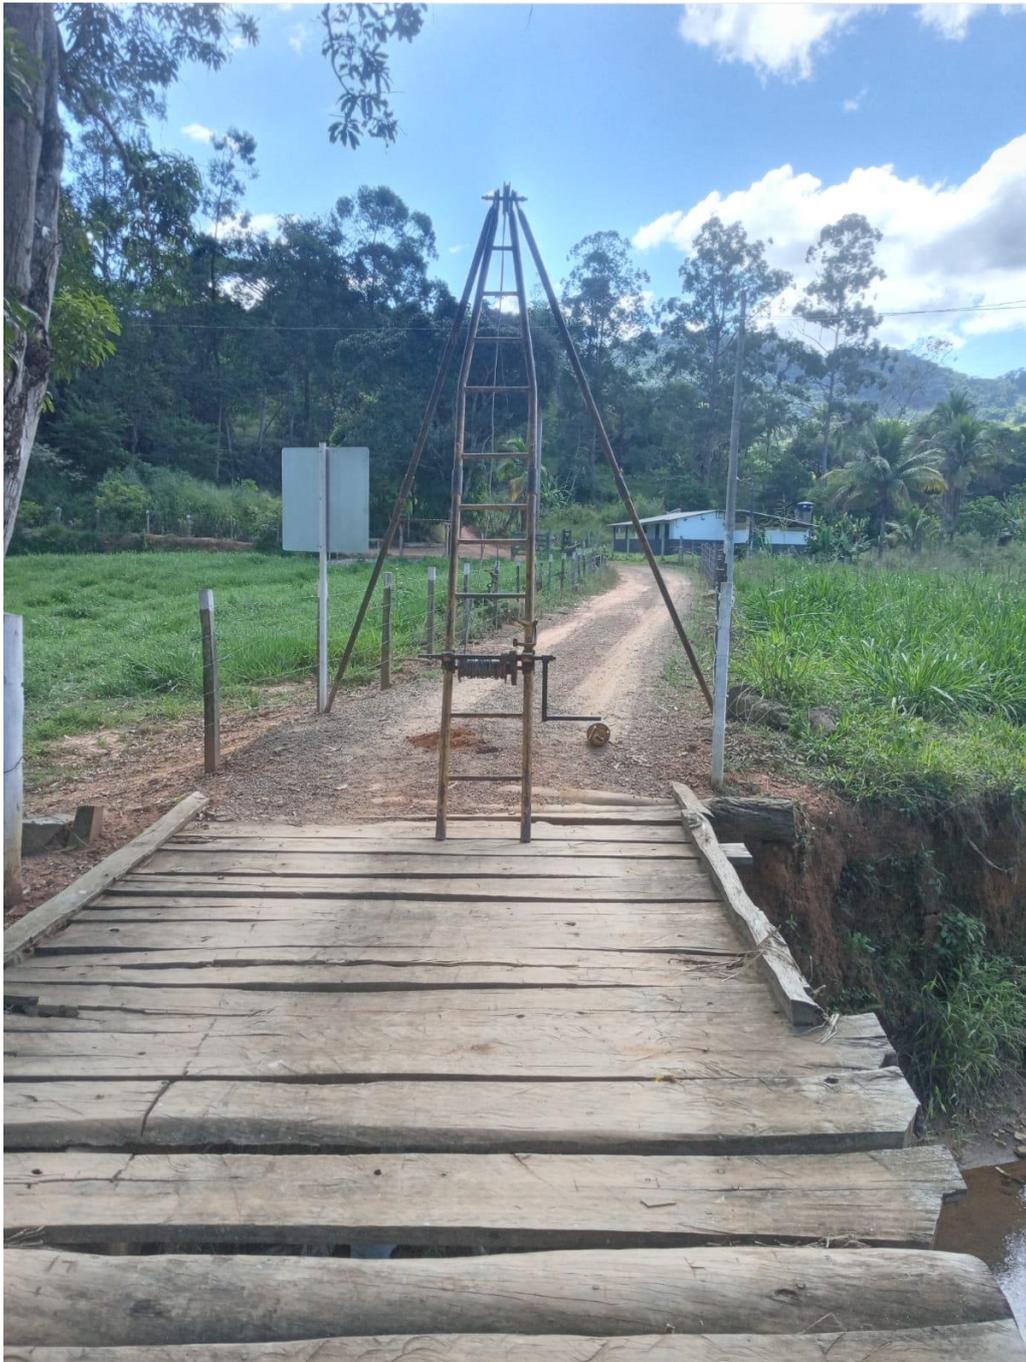
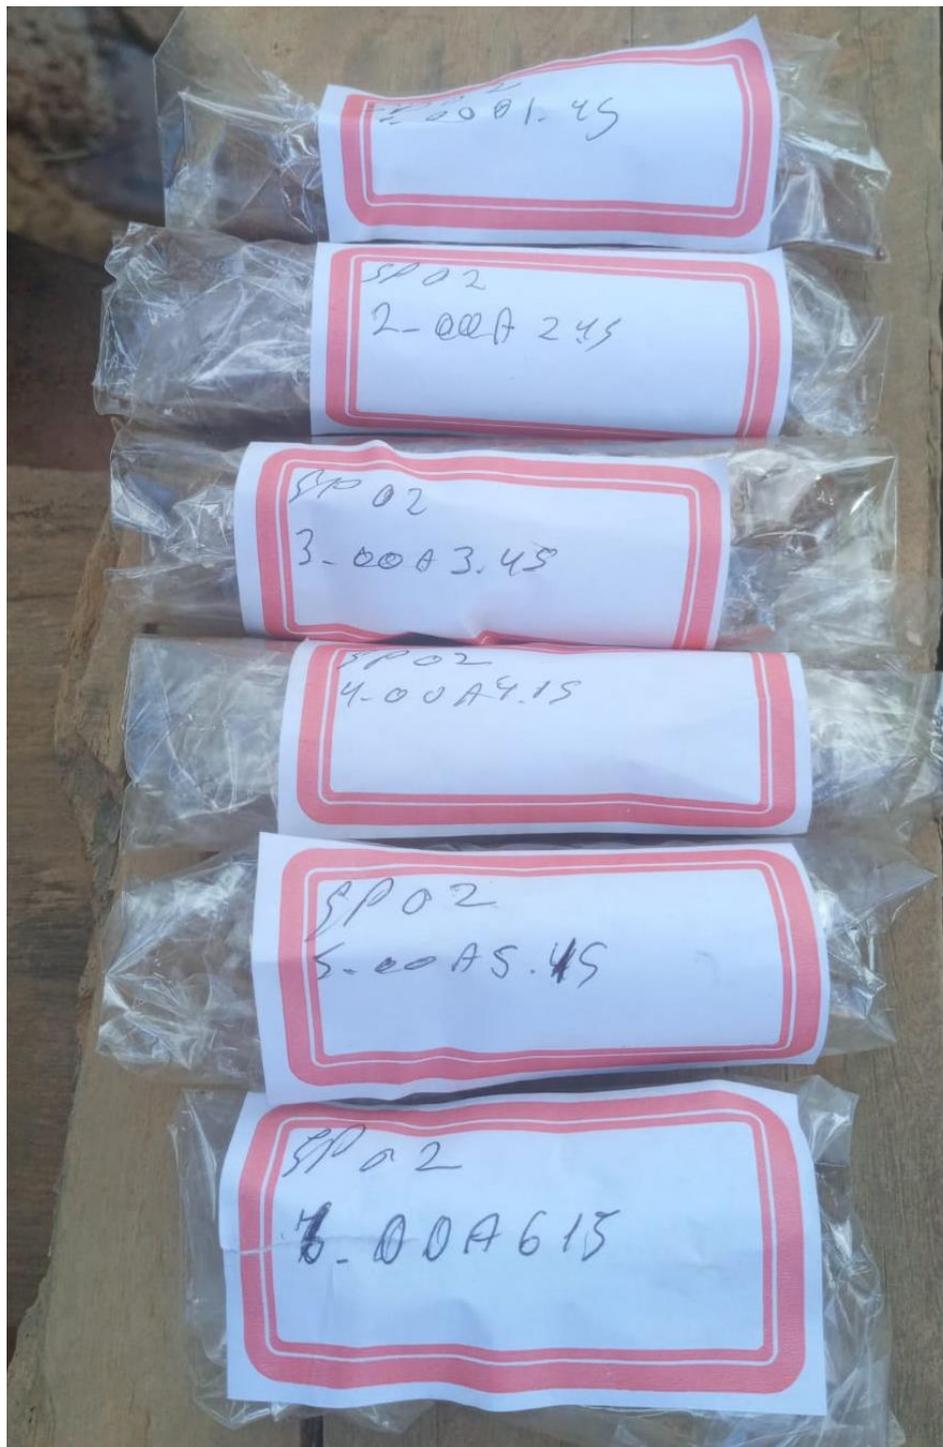
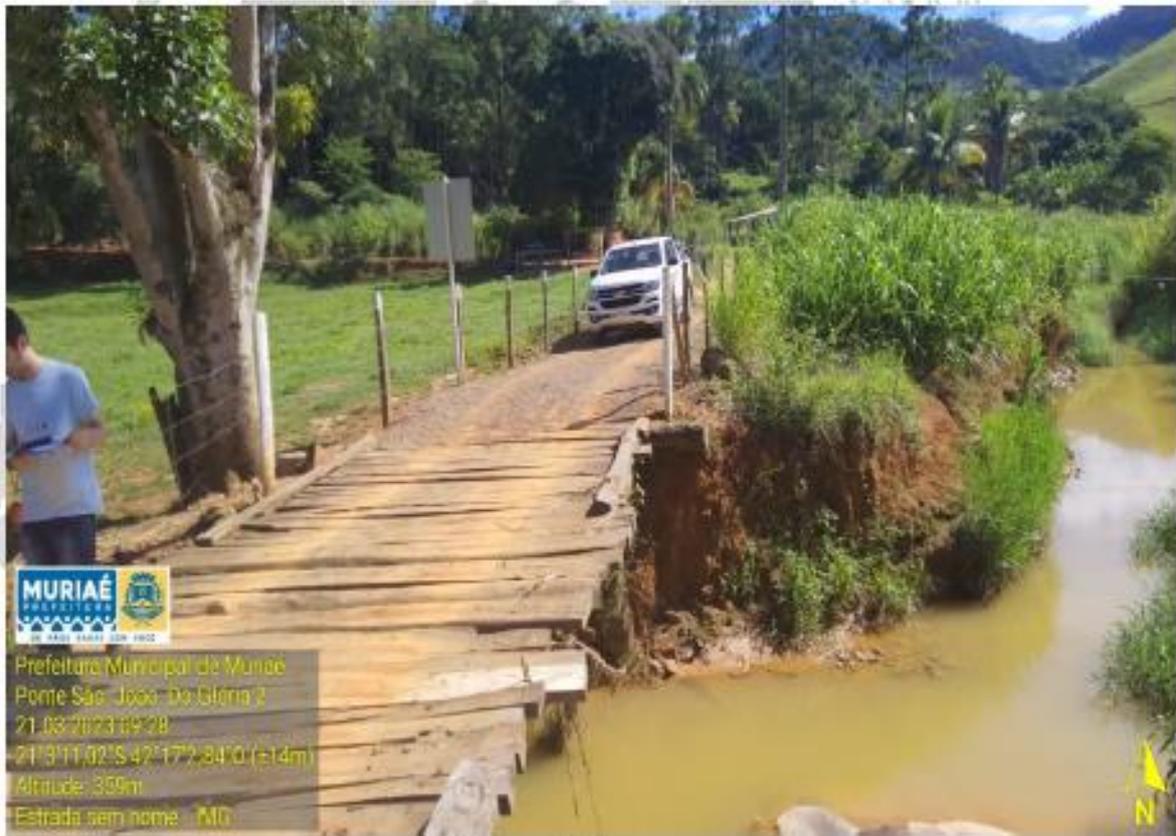
<b>Cliente :</b>	<b>AMERP Assoc Municípios da Micro Região Médio Rio Pomba</b>
<b>Local :</b>	<b>Ponte em São João do Glória - Distrito de São João do Glória - Muriaé/MG.</b>
<b>SPT 02</b>

- SPT 02 - SONDAGEM SPT – 7,03 metros
