| SECRETARIA MUNICIPAL DE SAÚDE | | | |
| CENTRO ESTADUAL DE ATENÇÃO ESPECIALIZADA<br>RUA CORONEL IZALINO, 161 – MURIAÉ – MG | | | |
| PROJETO COMPLEMENTAR ESTRUTURAL: COBERTURA | | | |

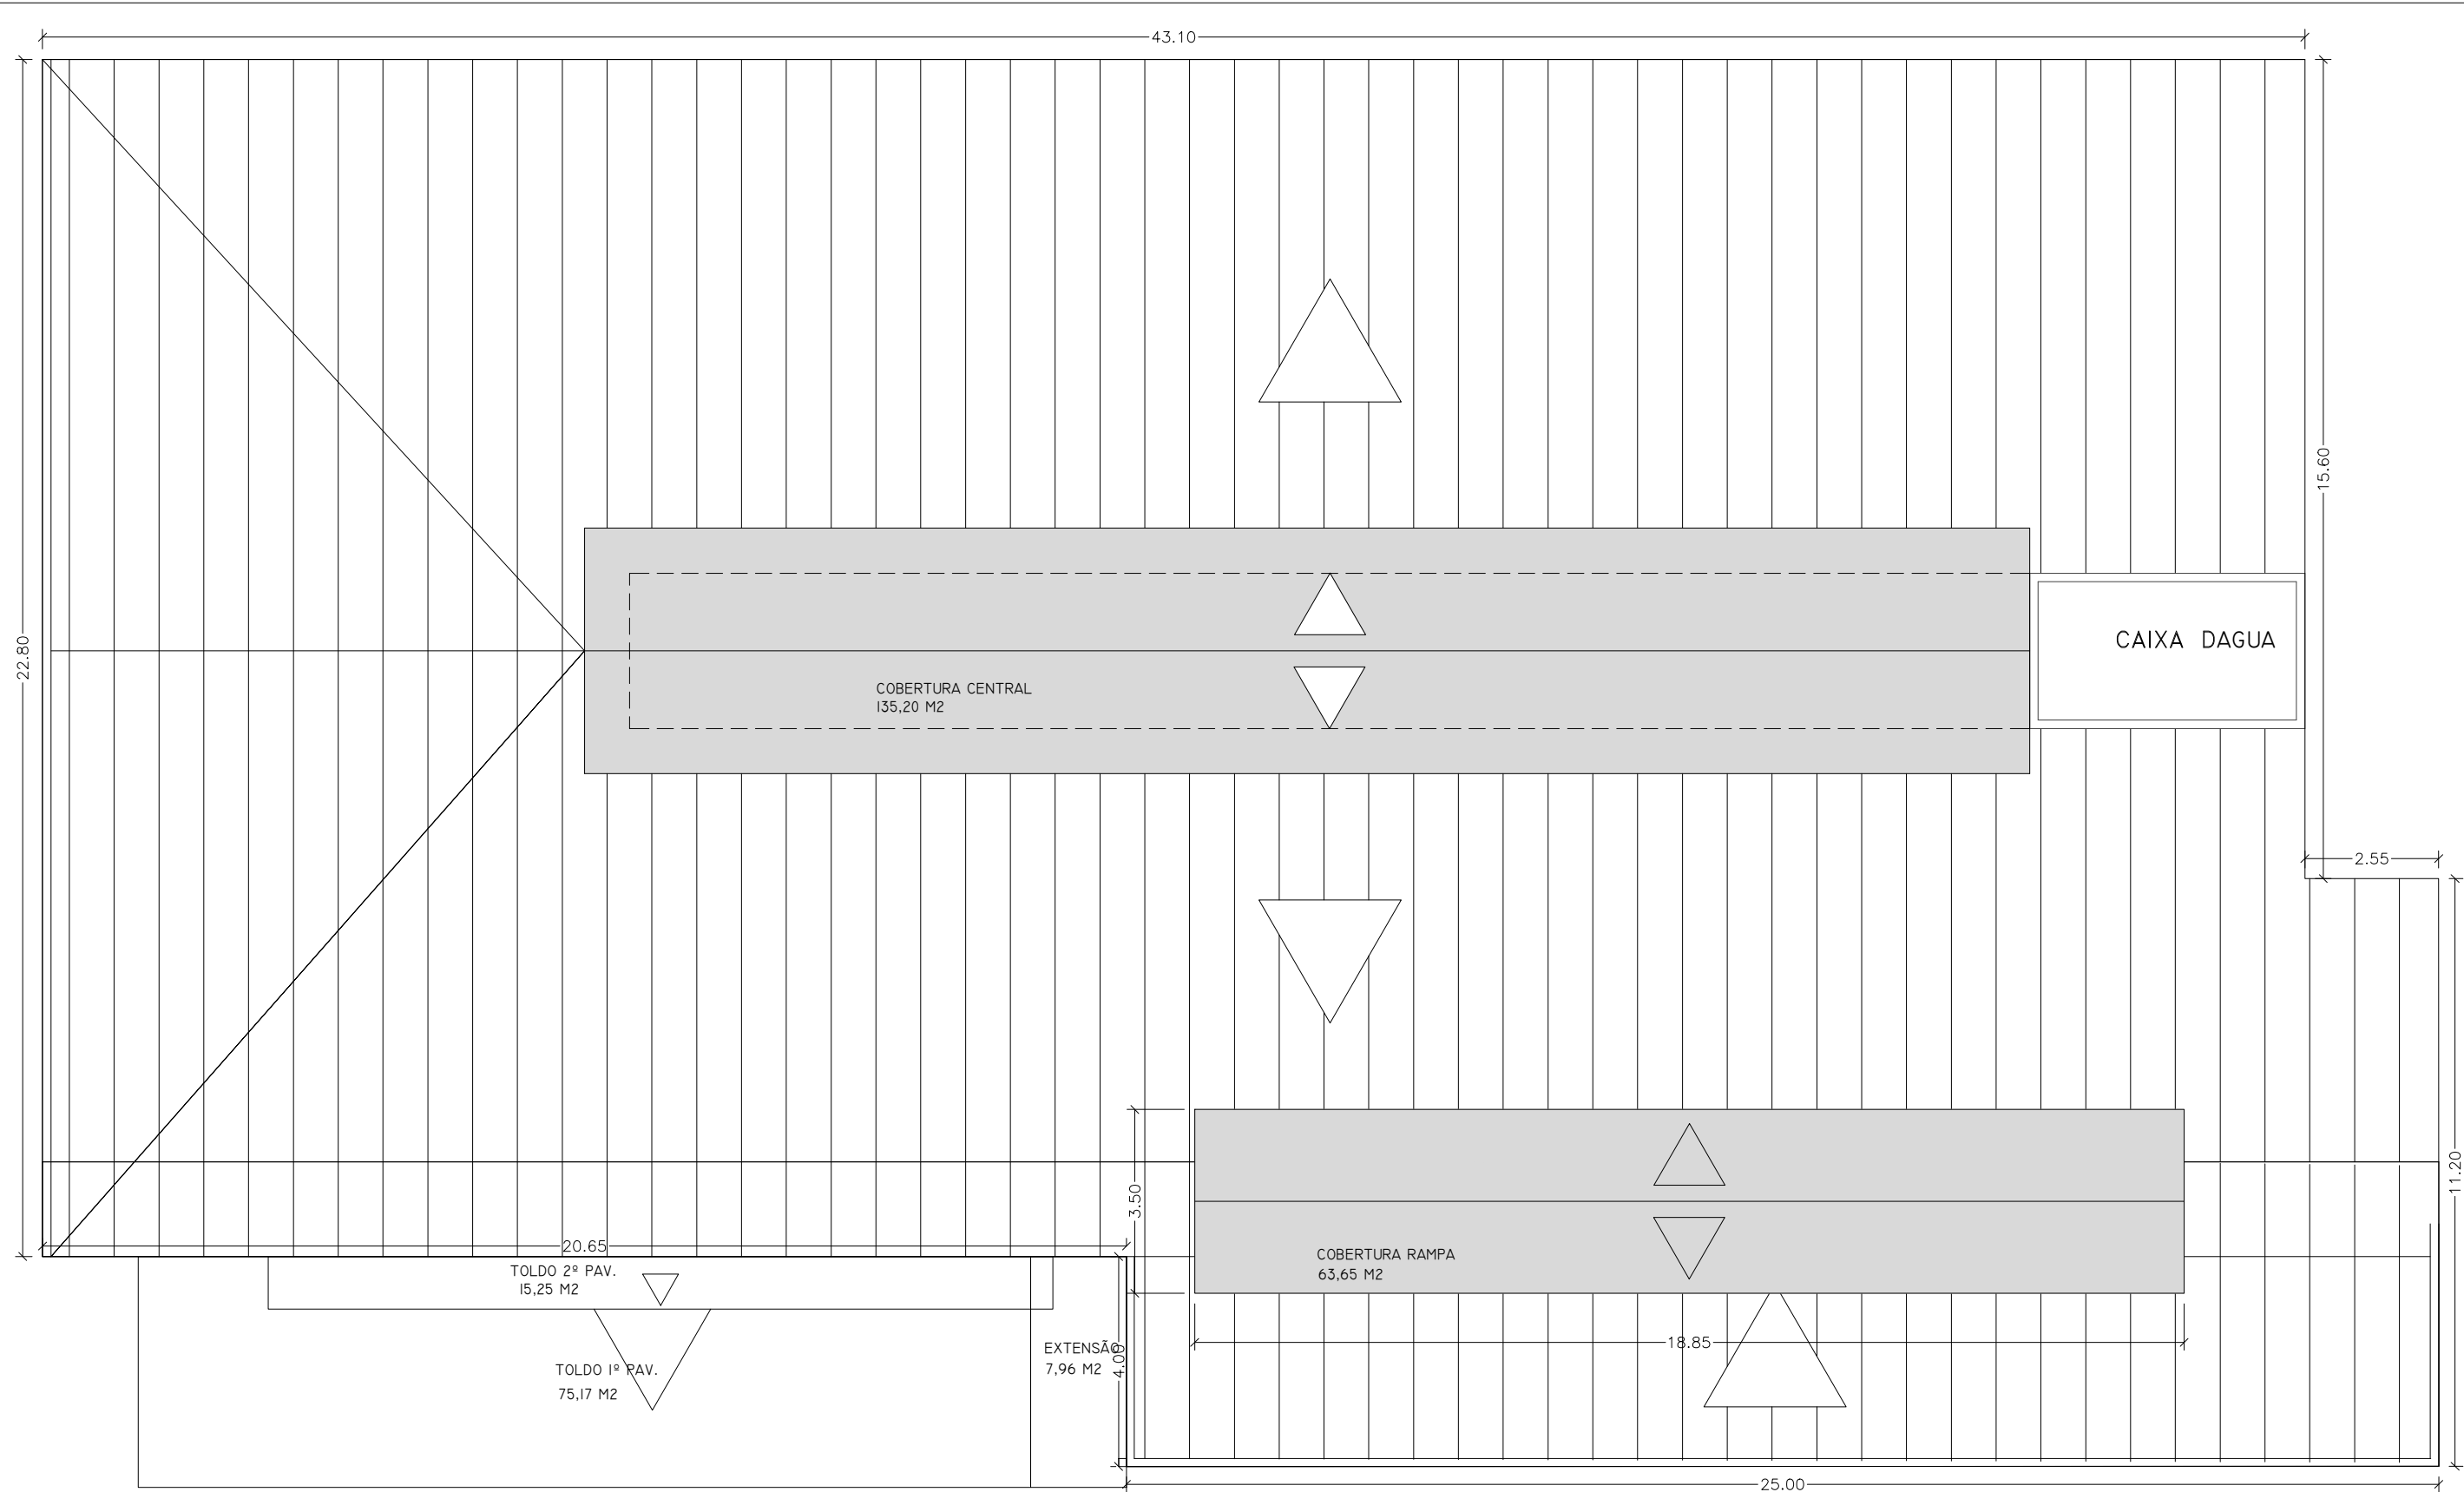
COBERTURA  
ESC. 1:125

TELHAS GALVANIZADAS DO TELHADO PRINCIPAL QUE ESTIVEREM DANIFICADAS DEVERÃO SER SUBSTITUÍDAS CHAPIM EM CHAPA GALVANIZADA COM PINGADEIRA L = 35 CM NO ENTORNO DO TELHADO

TODA ESTRUTURA METÁLICA DEVERÁ RECEBER FUNDO ANTICORROSIVO (ZARCÃO) E PINTURA ESMALTE

FECHAMENTO DE EMPENA COM QUADRO EM CANTONEIRA 1" E BARRA CHATA 3/4" E TELA GALVANIZADA BWG 24
